Ciudad de México a 21 de septiembre del 2017.

Dictamen Técnico de la Guardería del IMSS No 04

INSPECCIÓN VISUAL

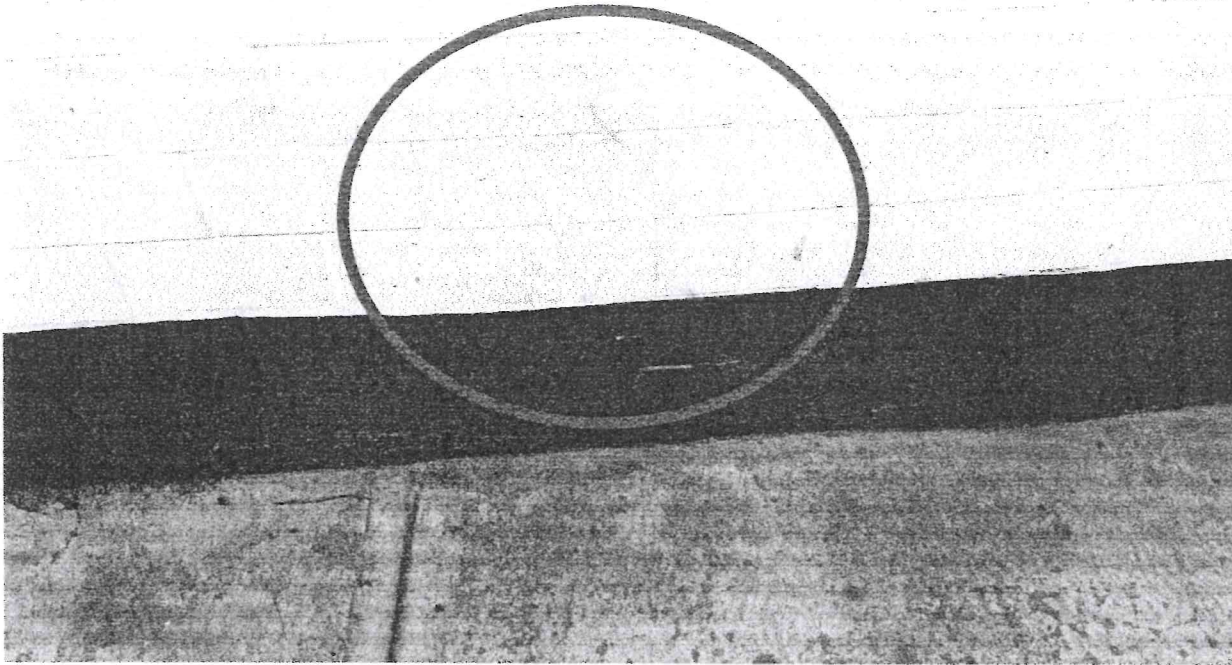
Se observó la estructura desde la Calle Mariano Escobedo y no se apreciaron daños en los elementos estructurales solo agrietamientos capilares, debe considerarse, de acuerdo a la zona en donde se ubica el inmueble, que en algún momento podrá sufrir asentamientos diferenciales, en este momento, esto no ha sucedido, no se aprecian a simple vista deformaciones en las banquetas y el arroyo vehicular.

FACHADA DEL INMUEBLE QUE PRESENTA AGRIETAMIENTOS MÍNIMOS QUE NO REPRESENTAN RIESGO PARA LOS TRABAJADORES

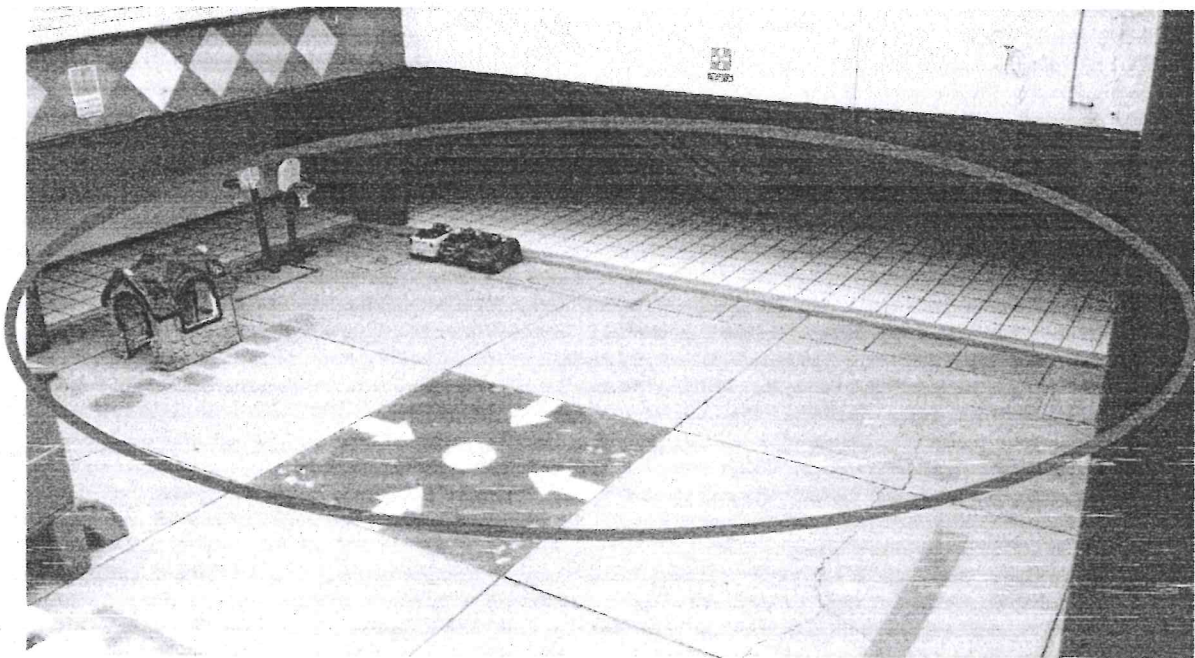
AGRIETAMIENTOS EN PISOS POR EL PASADO SIMO

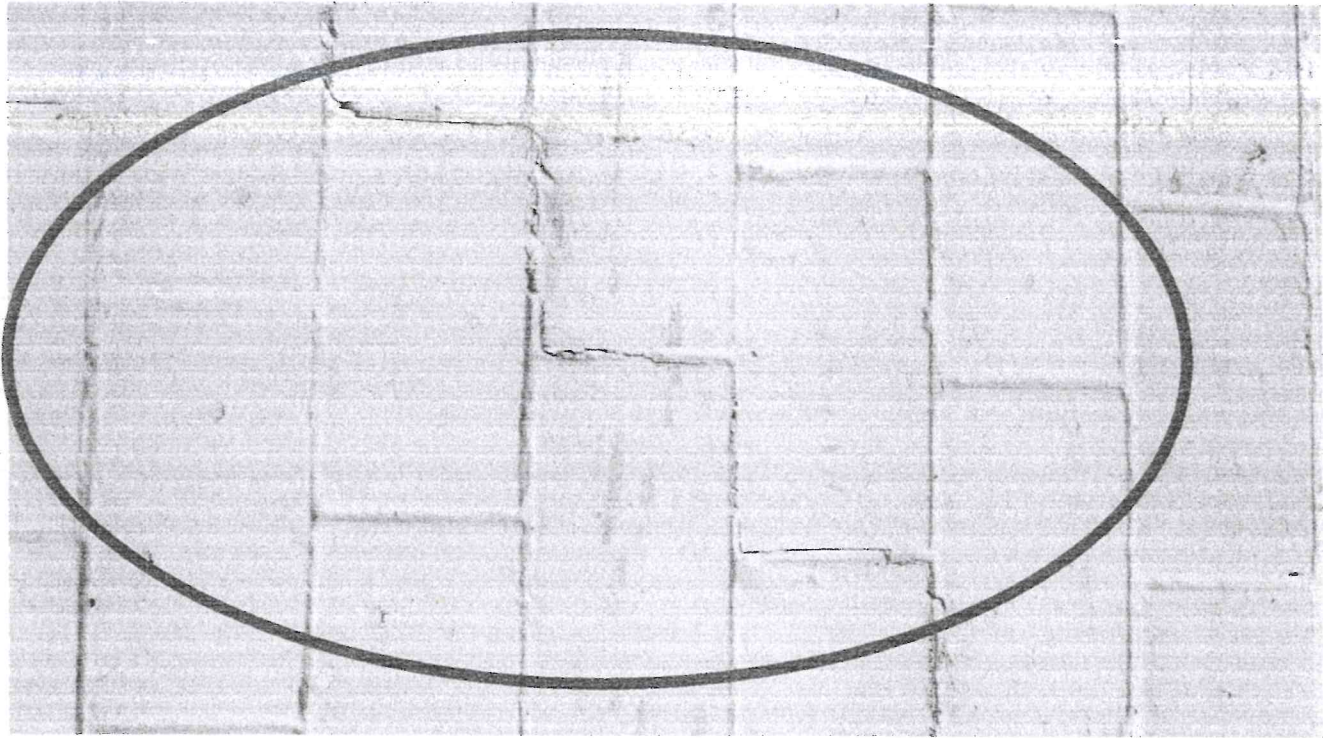
COLUMNAS. Se observó a detalle el estado en el que se encuentran las columnas, en todos los niveles las columnas no presentan ningún indicio que pueda indicar algún daño al elemento estructural.

AGRIETAMIENTOS CAPILARES QUE NO COMPROMETEN LAS COLUMNAS

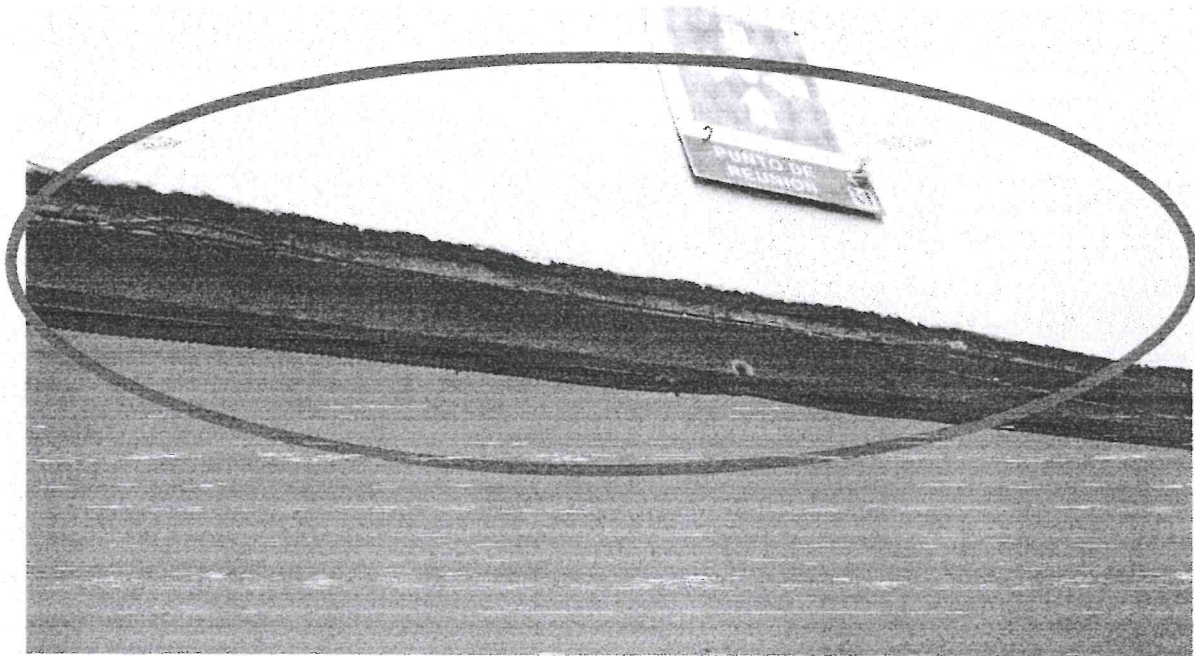
ACABADOS Se observó que en acabados existen agrietamientos capilares y en las juntas constructivas que no representan un riesgo a largo plazo

AGRIETAMIENTOS EN JUNTAS CONSTRUCTIVAS

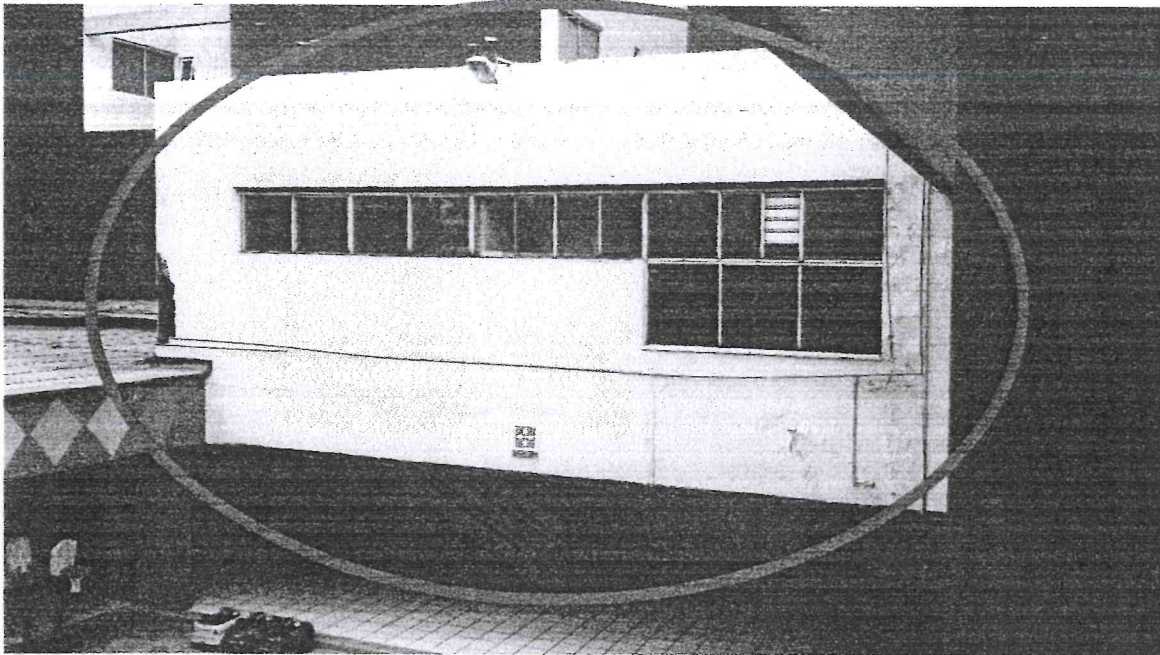
**PRESENTA CAÍDA DE ACABADOS POR LAS ESTRUCTURAS METÁLICAS EN
PUERTAS Y VENTANAS**

Se recomienda que exista película antiestallable en la totalidad de los vidrios de puertas y ventanas para evitar el estallamiento de los mismos en caso de sismo

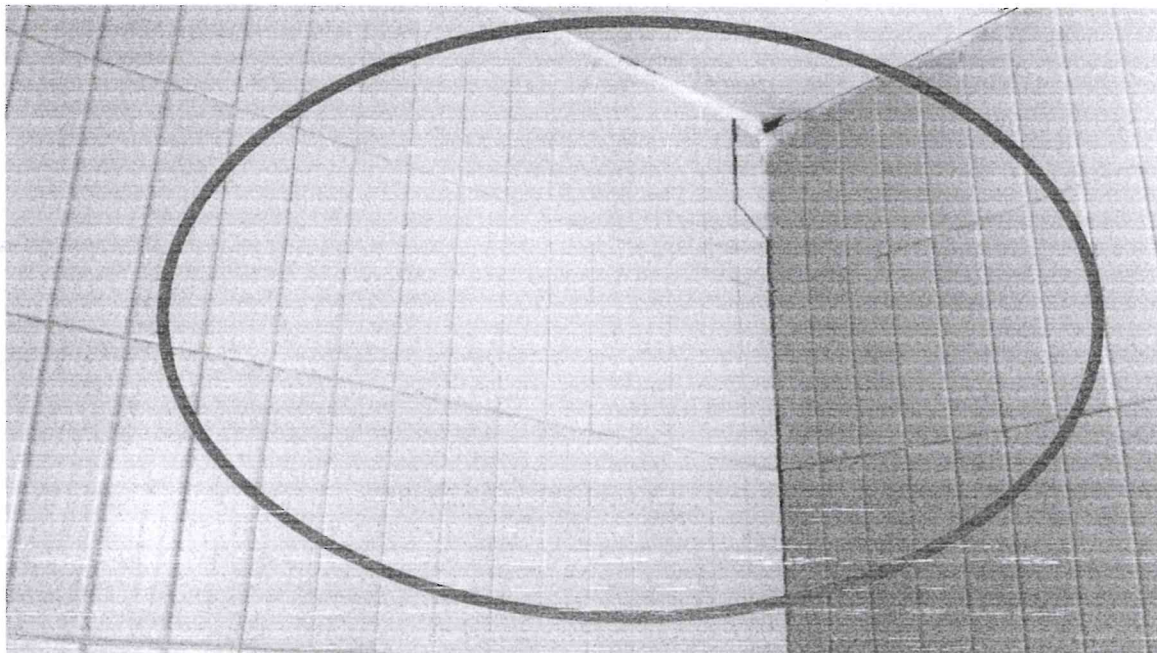
PRESENTA AGRIETAMIENTOS EN JUNTAS CONSTRUCTIVAS

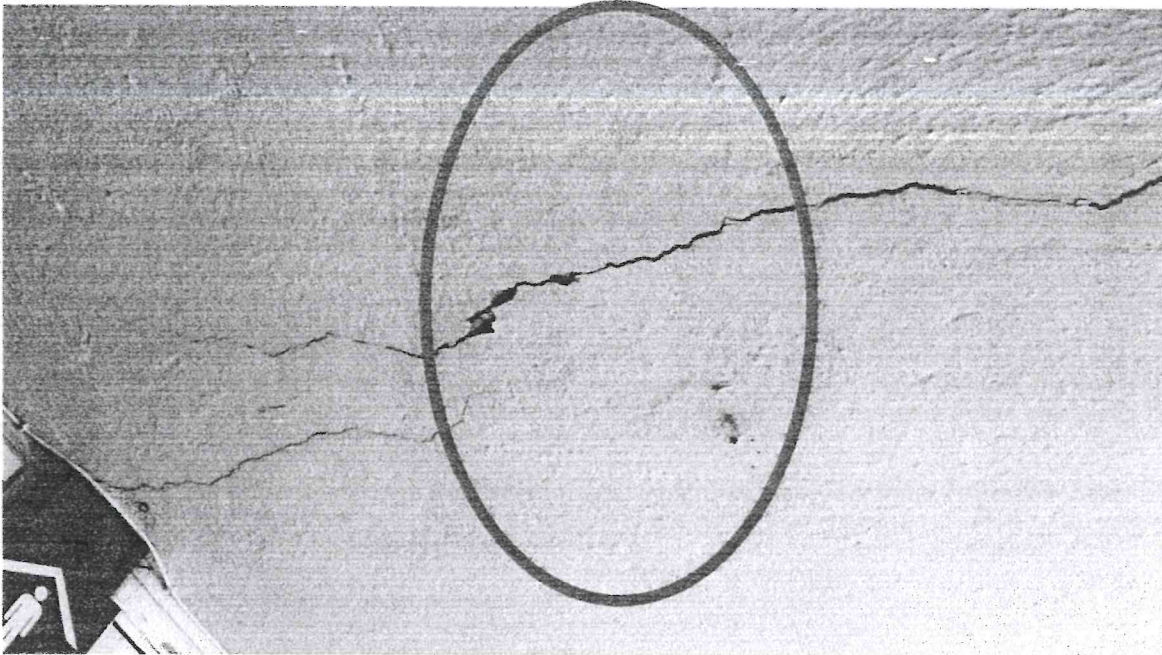
**PRESENTA AGRIETAMIENTOS EN JUNTAS CONSTRUCTIVAS QUE NO
COMPROMETEN O DAÑAN COLUMNAS Y TRABES**

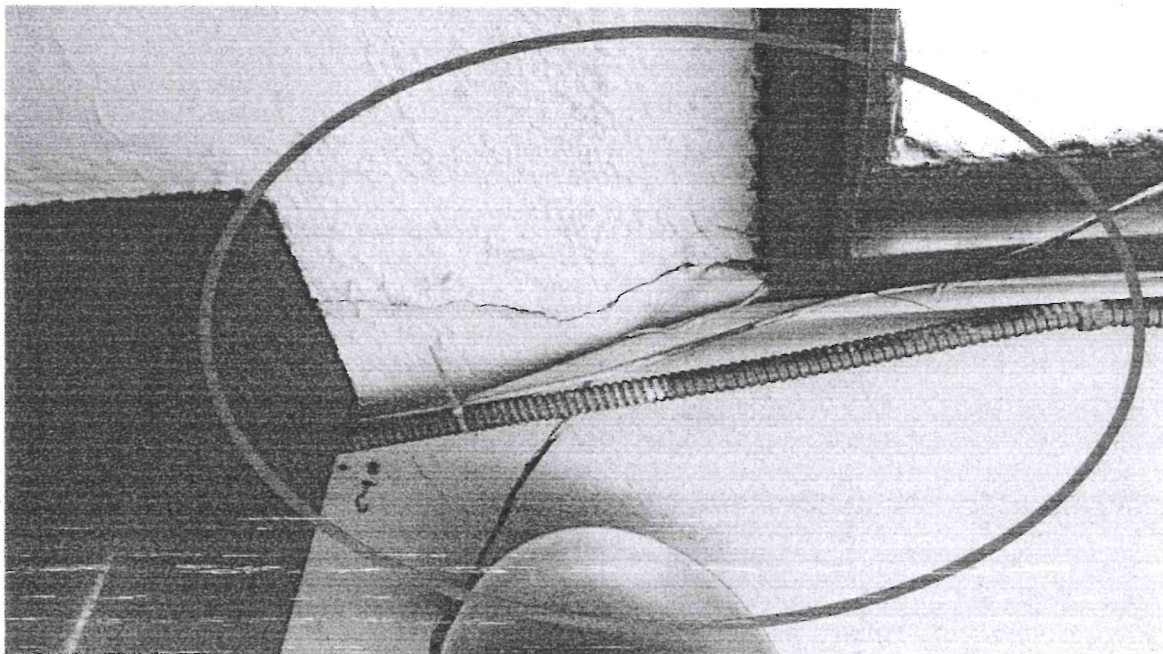
LOS TECHOS PRESENTAN AGRIETAMIENTOS

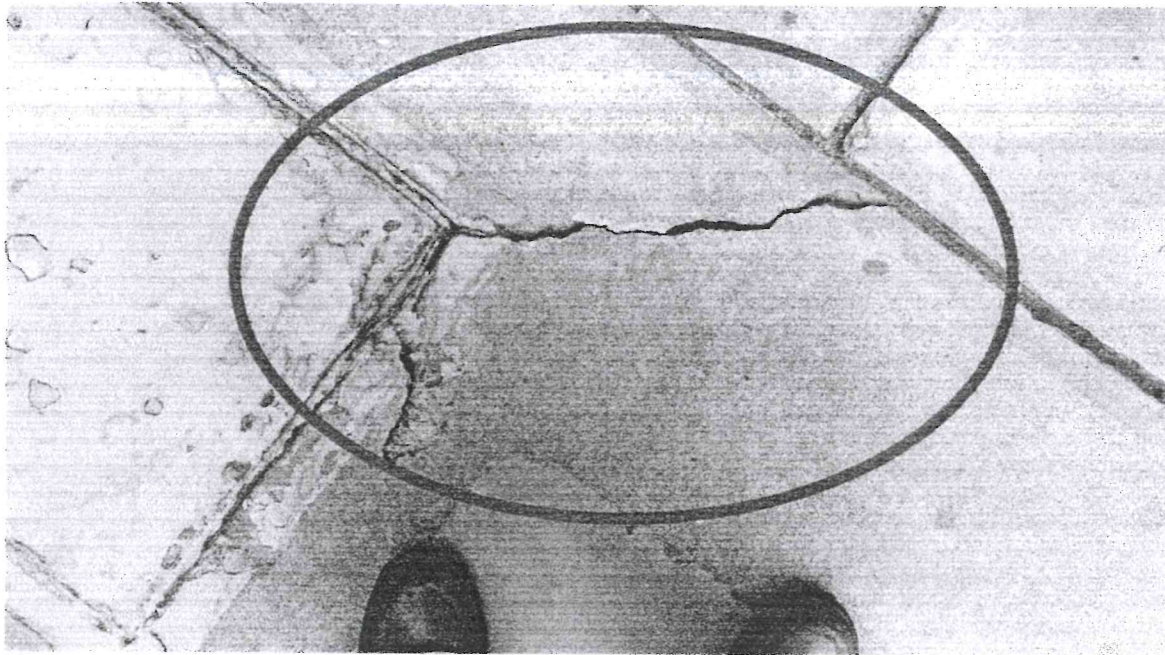
AGRIETAMIENTOS CAPILARES EN PISOS

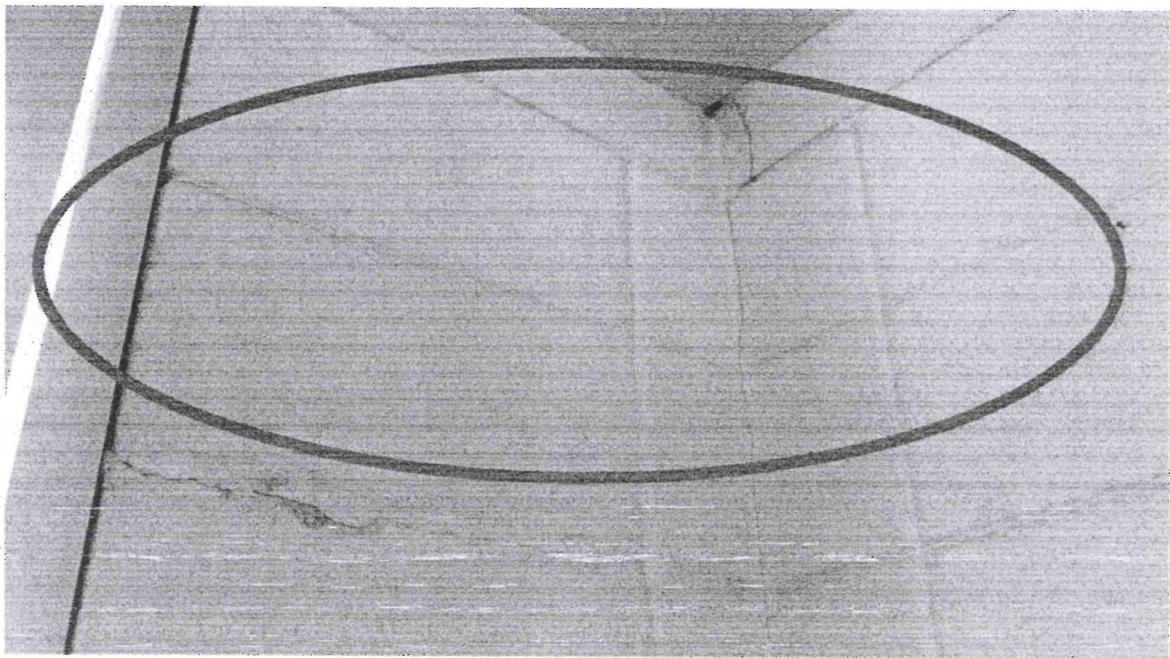
AGRIETAMIENTOS CAPILARES EN JUNTAS CONSTRUCTIVAS

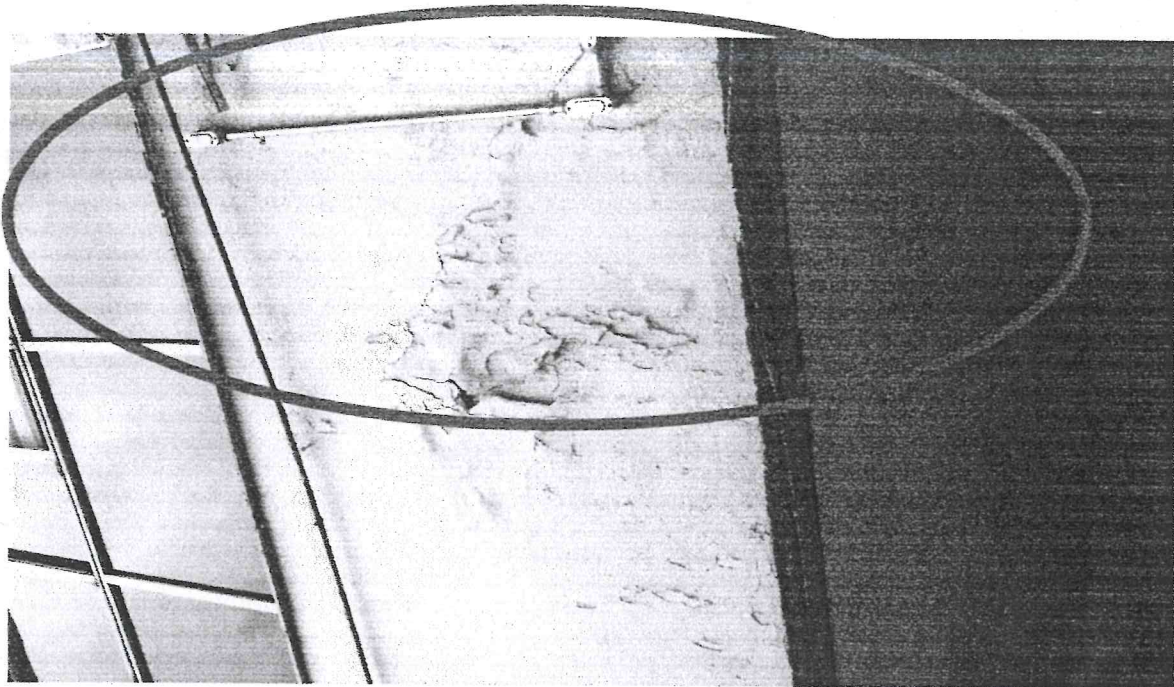
FILTRACIONES DE AGUA QUE PROVOCAN CAIDA DE ACABADOS

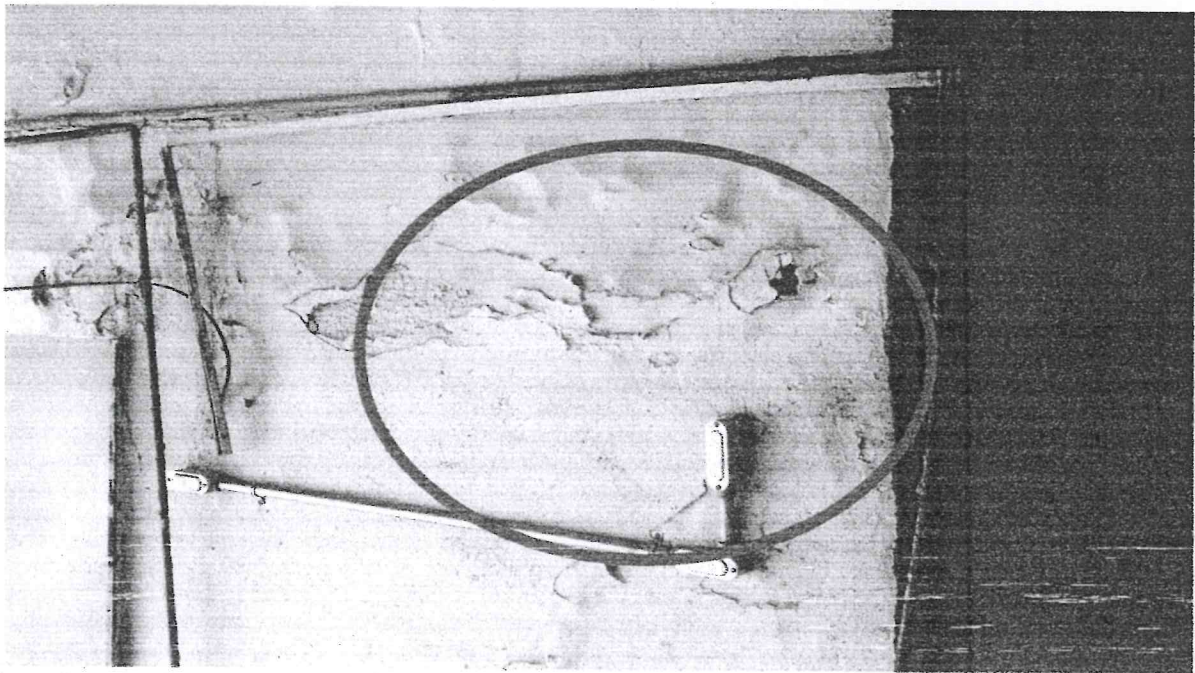
DESPRENDIMIENTOS DE ACABADOS
