Ciudad de México a 21 de septiembre del 2017.

Dictamen Técnico de la Guardería del IMSS No 18

Este documento está basado en la visita de verificación realizada para este fin el día 20 de septiembre del 2017

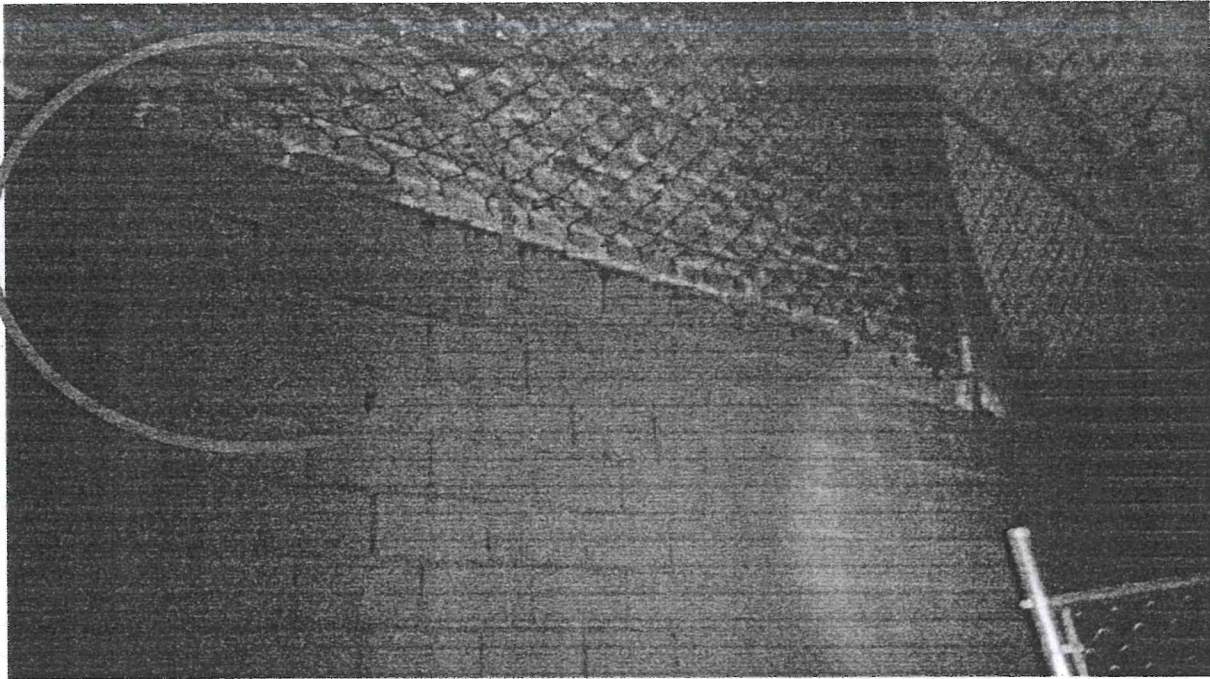
FACHADA DEL INMUEBLE QUE PRESENTA AGRIETAMIENTOS MÍNIMOS QUE NO REPRESENTAN RIESGO PARA LOS TRABAJADORES

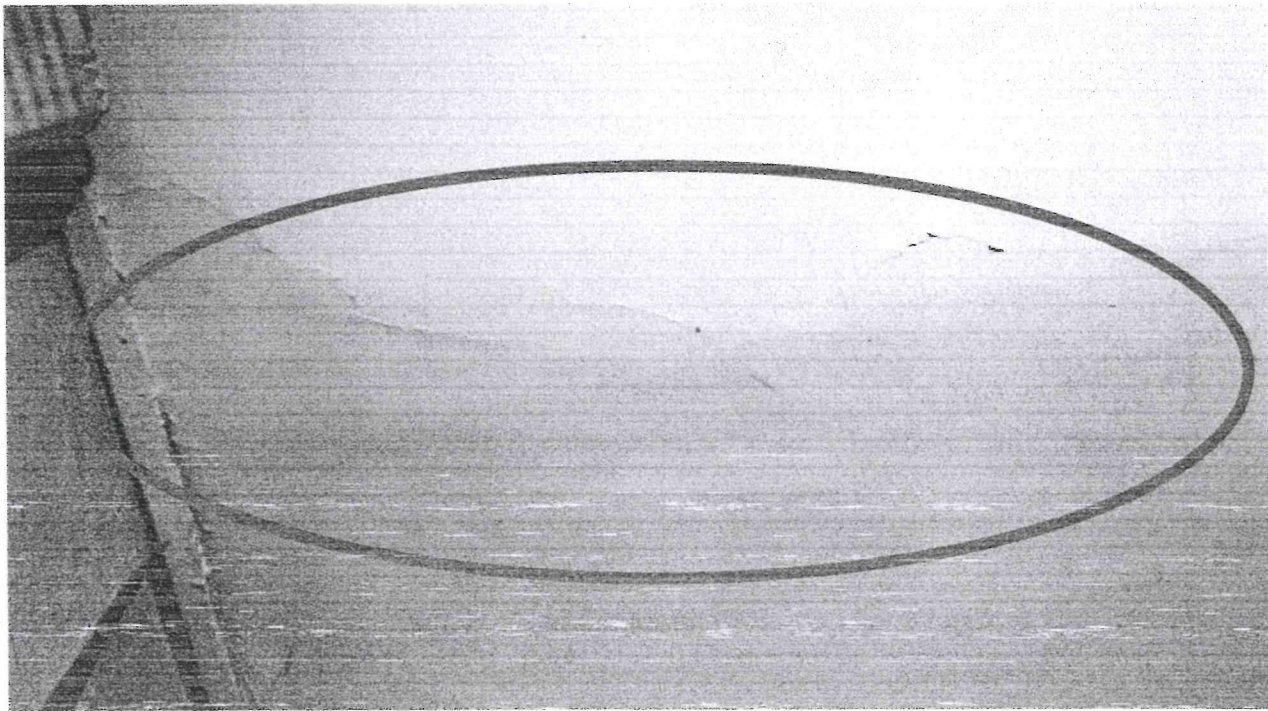
AGRIETAMIENTOS EN PISOS POR EL PASADO SIMO

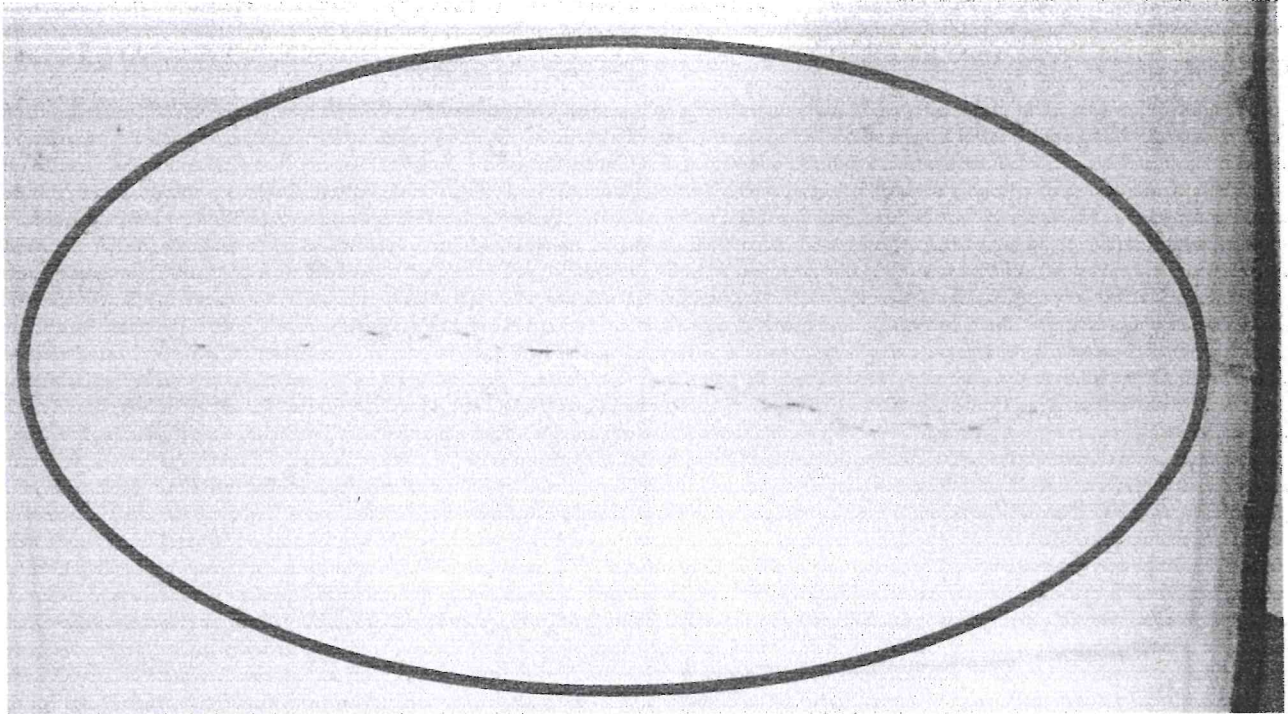
AGRIETAMIENTOS CAPILARES QUE NO COMPROMETEN LAS COLUMNAS

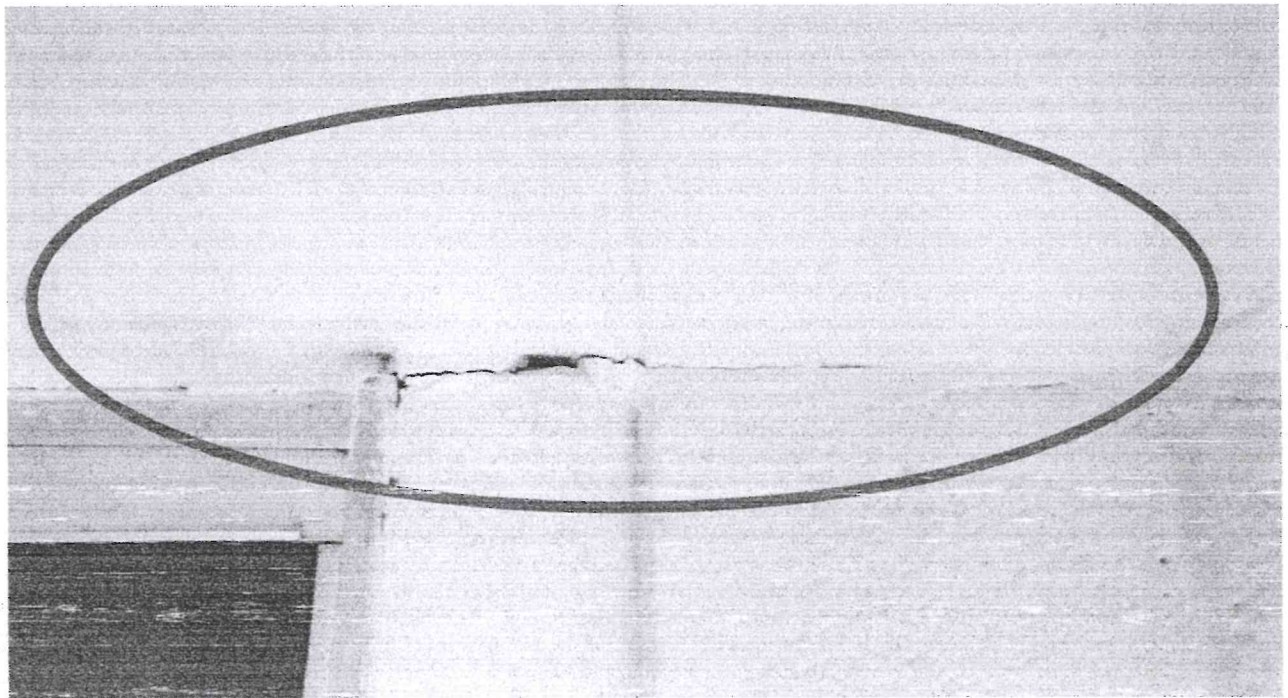
AGRIETAMIENTOS EN JUNTAS CONSTRUCTIVAS

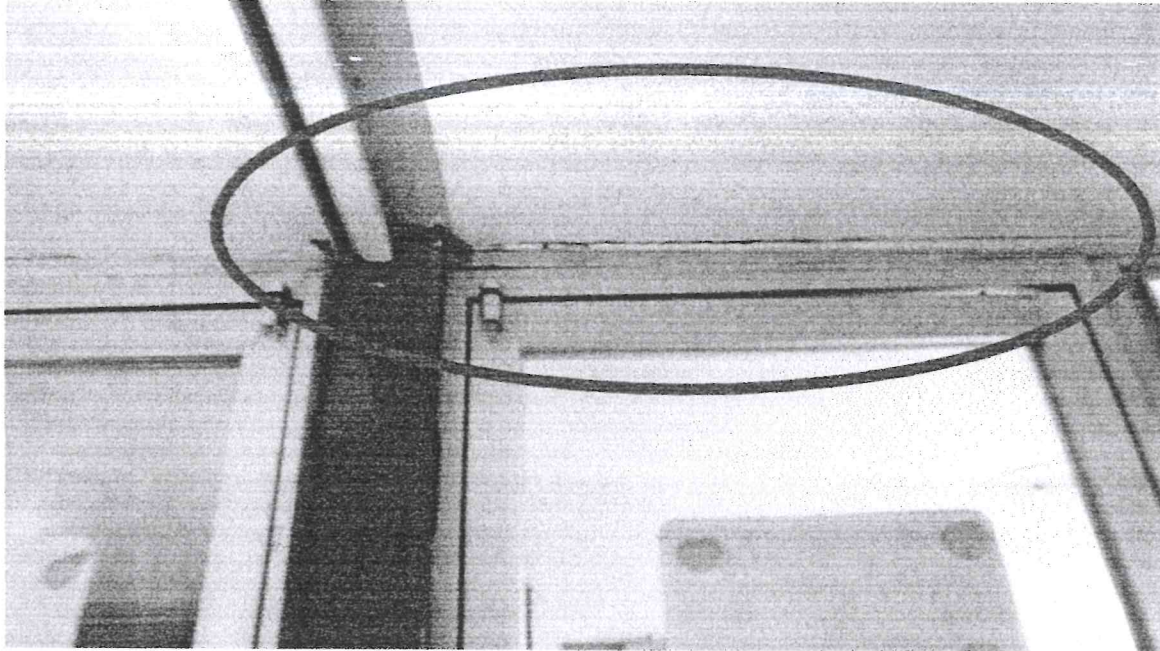
PRESENTA CAÍDA DE ACABADOS POR LAS ESTRUCTURAS METÁLICAS EN PUERTAS Y VENTANAS

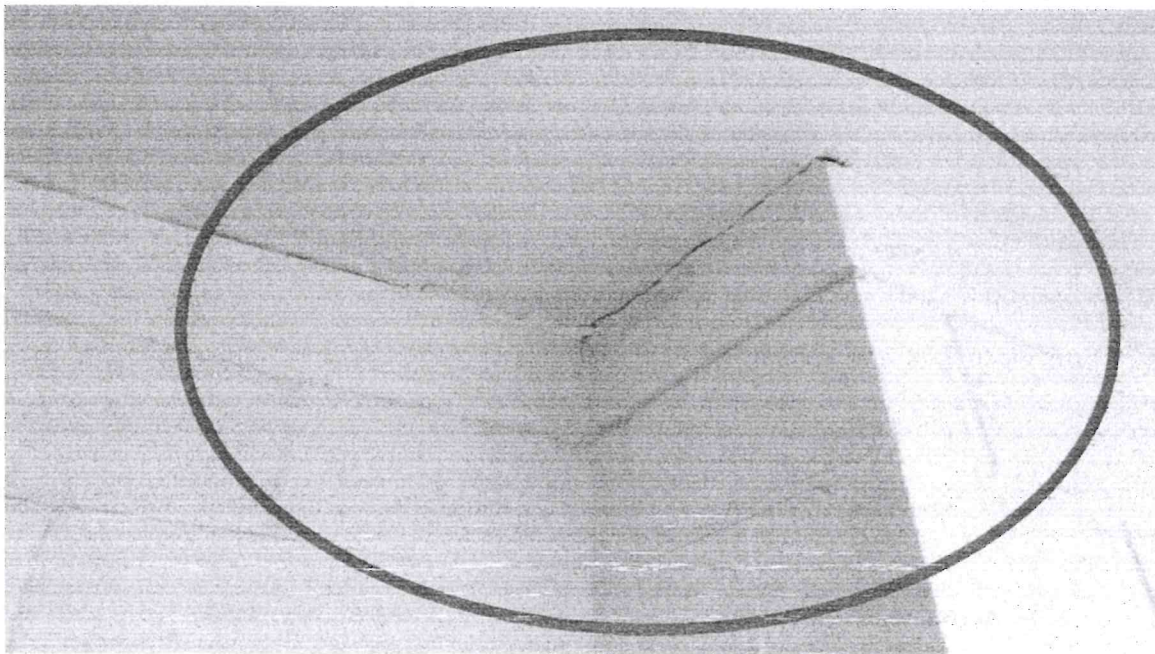
PRESENTA AGRIETAMIENTOS EN JUNTAS CONSTRUCTIVAS

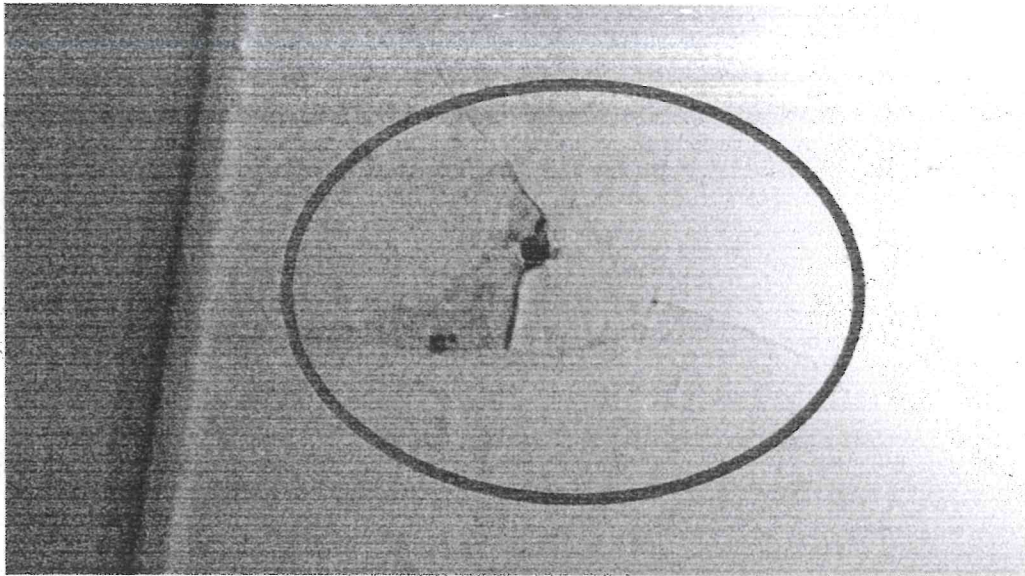
DESPRENDIMIENTOS DE ACABADOS
