ASUNTO: DICTAMEN DE SEGURIDAD ESTRUCTURAL

Por este medio me permito informarle que después de ocurrido el sismo de 7.1 grados en la escala Richter ocurrido el día 19 de septiembre del presente, con epicentro en el estado de Morelos, me presente al inmueble que ocupa la GUARDERIA No. 021 ubicado en Sadi Carnot No. 113, Col. San Rafael Deleg. Cuauhtémoc, C.P. 06470, con el propósito de realizar una inspección ocular de la estructura de cada una de las áreas que conforman dicha guardería, registrando a continuacion lo siguiente:

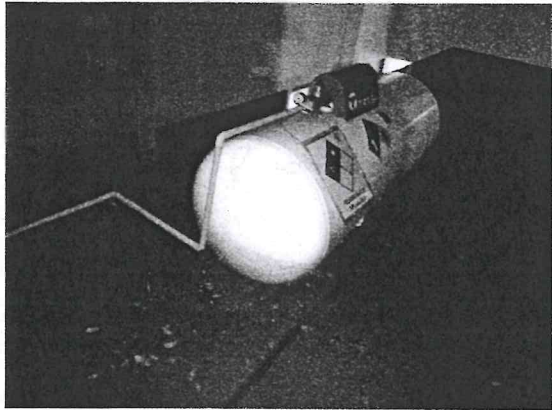
Instalación de Gas funciona correctamente	Los elementos estructurales se observan en buen estado

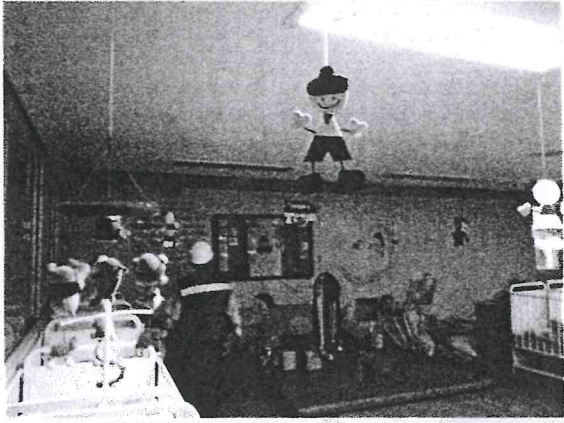
<p>Revisión de las Aulas Didácticas se observan en buen estado</p>	<p>Instalación Eléctrica funciona correctamente</p>

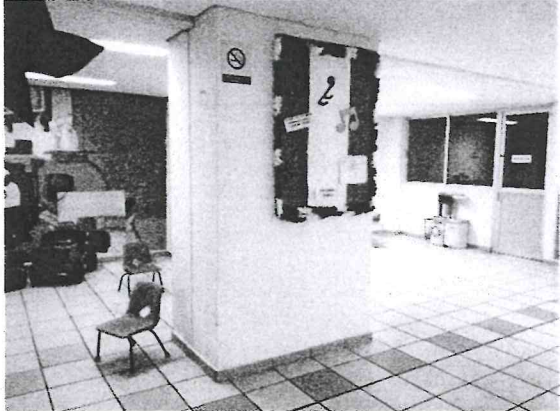
<p>La estructura de concreto se encuentra en condiciones optimas</p>	<p>Aspectos de las traves se encuentran en buenas condiciones.</p>
