**ASUNTO: DICTAMEN DE SEGURIDAD ESTRUCTURAL**

Por este medio me permito informarle que después de ocurrido el sismo de 7.1 grados en la escala Richter ocurrido el día 19 de septiembre del presente, con epicentro en el estado de Morelos, me presente al inmueble que ocupa la GUARDERIA No. 043 ubicado en Camino del triunfo A, Lt. 19, Col. Campestre Aragón, Deleg. Gustavo A. Madero C.P. 07530, con el propósito de realizar una inspección ocular de la estructura de cada una de las áreas que conforman dicha guardería, registrando a continuación lo siguiente:

**REPORTE FOTOGRÁFICO**

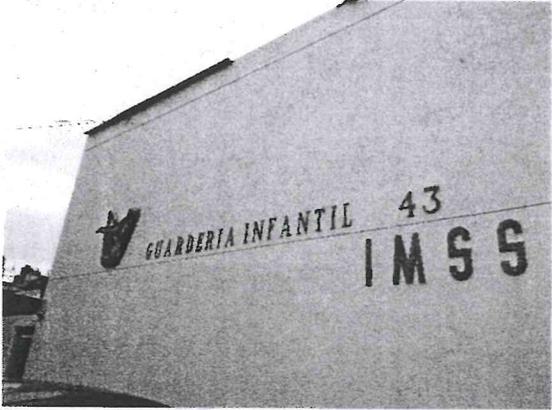
<p>Aspecto de la facha de la guardería # 43 del IMSS</p>	<p>Aspecto de la estructura de la escalera de servicio</p>

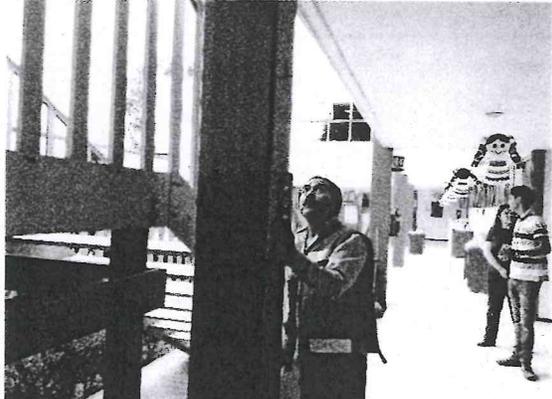
<p>Revisión de Columnas Metálicas se encuentran en buenas condiciones</p>	<p>La estructura de la Escalera de emergencia en condiciones óptimas</p>

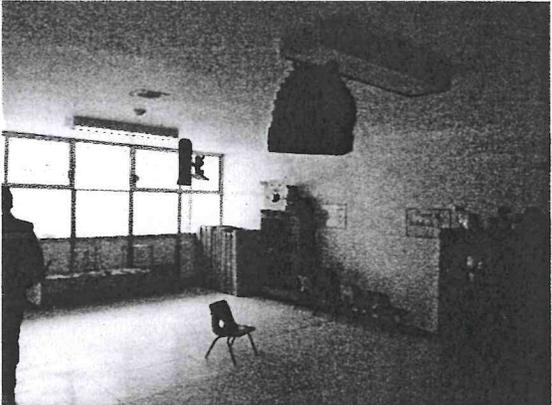
<p>Aspecto de las Aulas en óptimas condiciones</p>	<p>Estructura de la barda perimetral en buen estado</p>

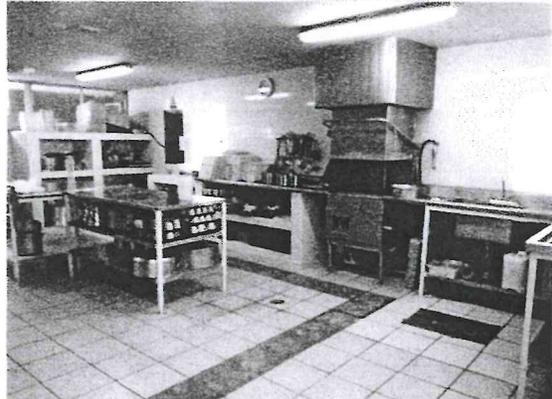
<p>Aspecto de la cocina se encuentra en buen estado</p>	<p>Equipos de Instalaciones funcionando correctamente</p>
