Ciudad de México a 21 de septiembre del 2017.

## Dictamen Técnico de la Guardería del IMSS No 46

Este documento está basado en la visita de verificación realizada para este fin el día 20 de septiembre del 2017

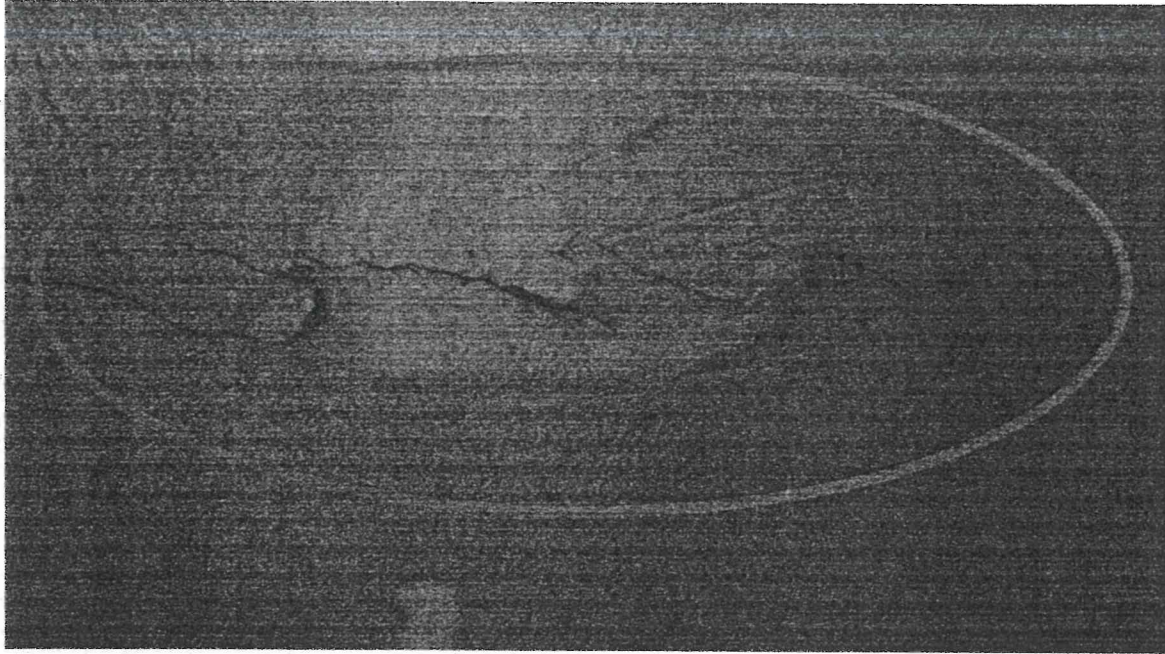
**AGRIETAMIENTOS MÍNIMOS QUE NO REPRESENTAN RIESGO PARA LOS TRABAJADORES**

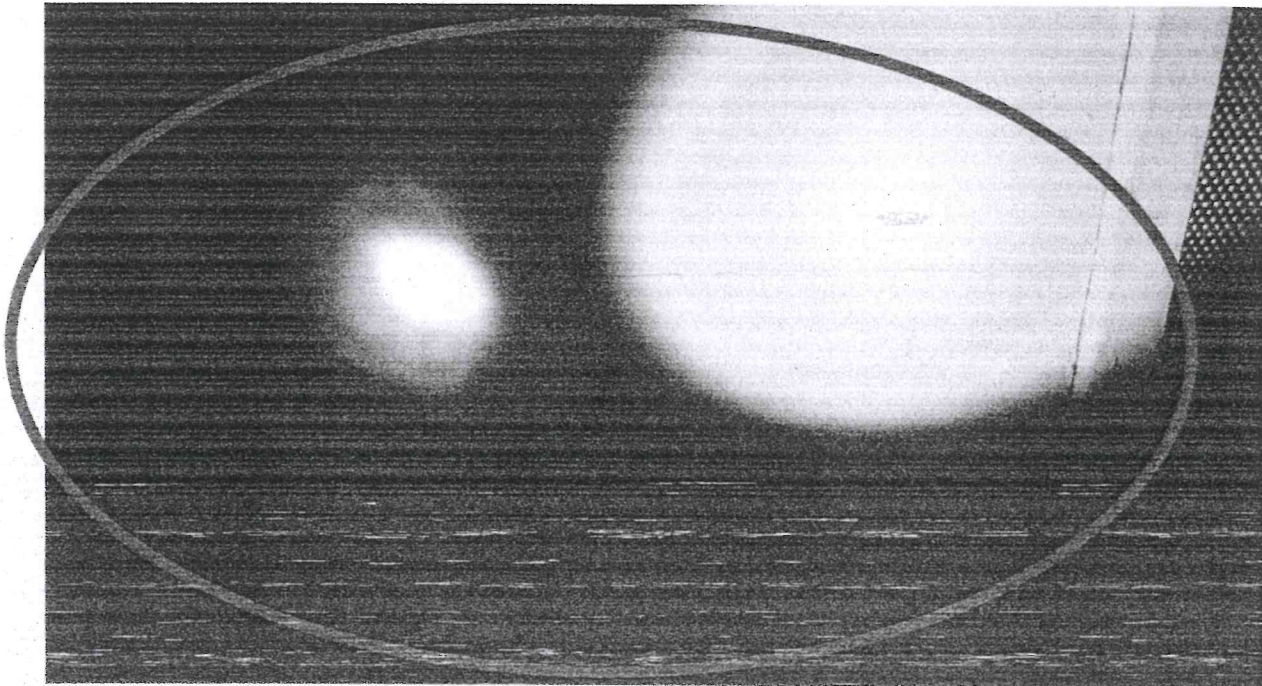
**AGRIETAMIENTOS CAPILARES QUE NO COMPROMETEN LAS COLUMNAS**

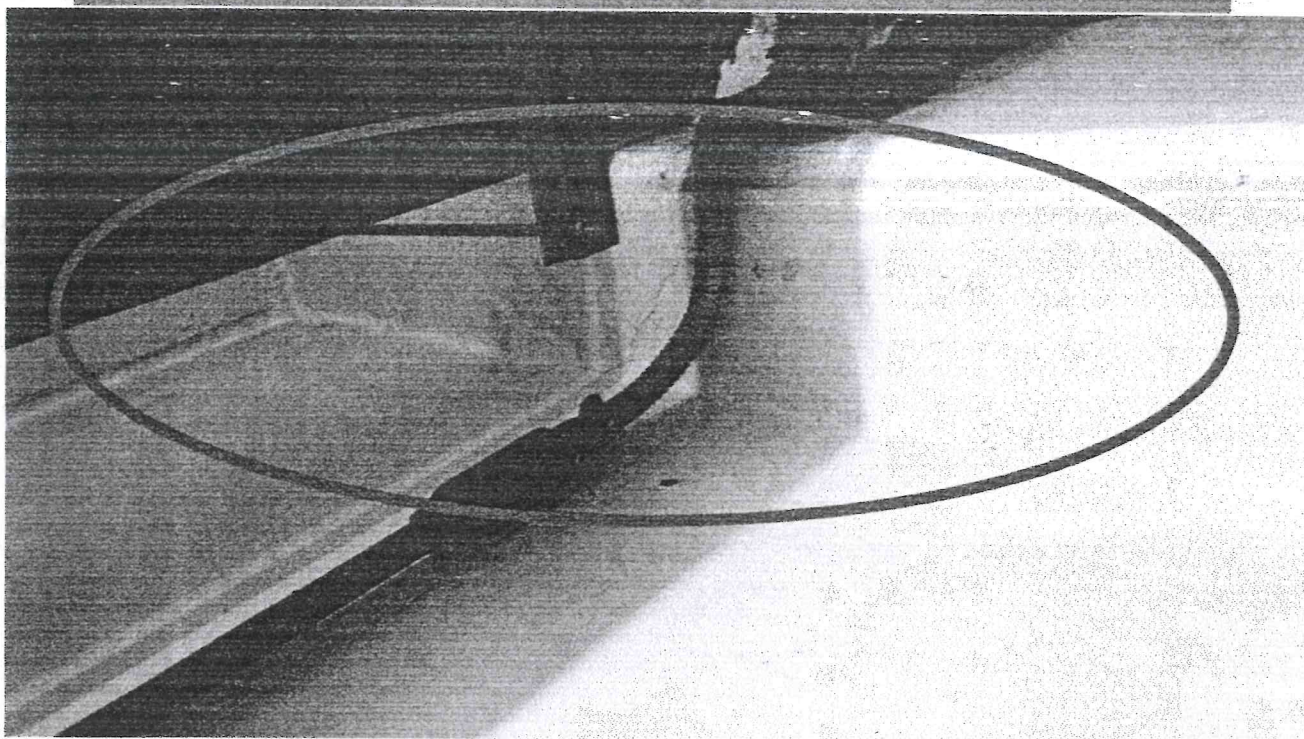
**ACABADOS** Se observó que en acabados existen agrietamientos capilares y en las juntas constructivas que no representan un riesgo a largo plazo

**AGRIETAMIENTOS EN JUNTAS CONSTRUCTIVAS**

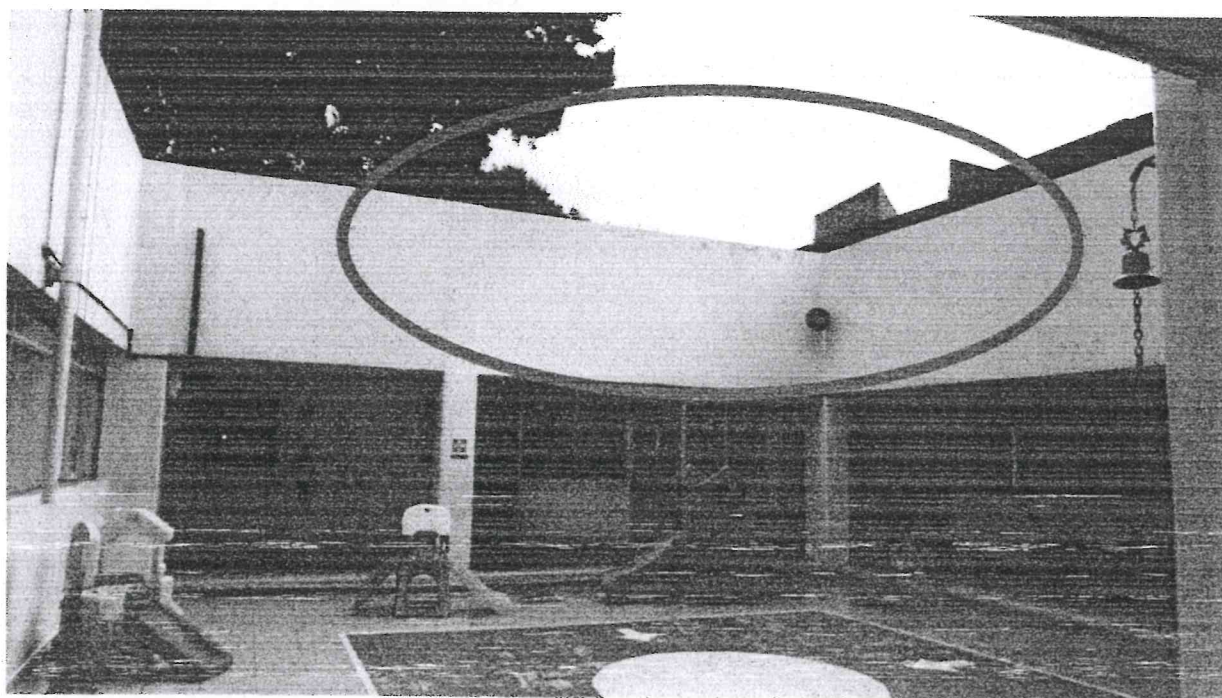
**FILTRACIONES DE AGUA QUE PROVOCAN CAÍDA DE ACABADOS**
