Ciudad de México a 21 de septiembre del 2017.

Dictamen Técnico de la Guardería del IMSS No 52

REPORTE FOTOGRÁFICO

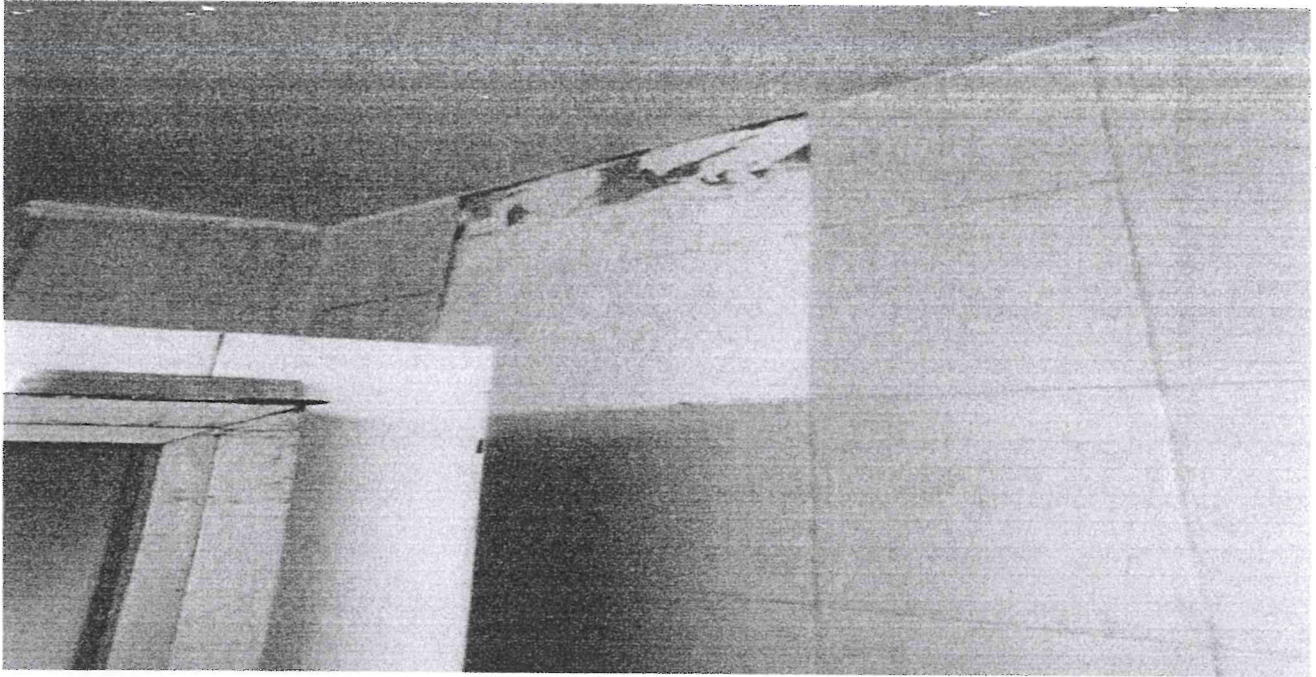
SE PRESENTA AGRIETAMIENTOS QUE PROVOCAN LA CAÍDA DE LOSETAS

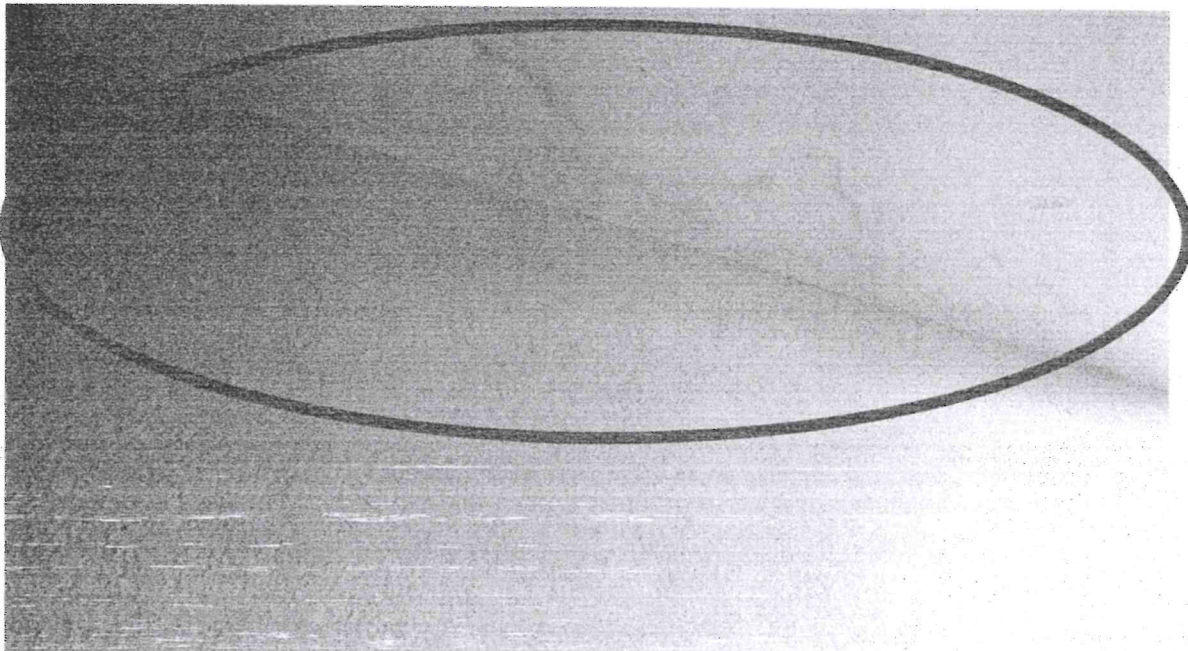
EXISTE FILTRACIÓN DE AGUA

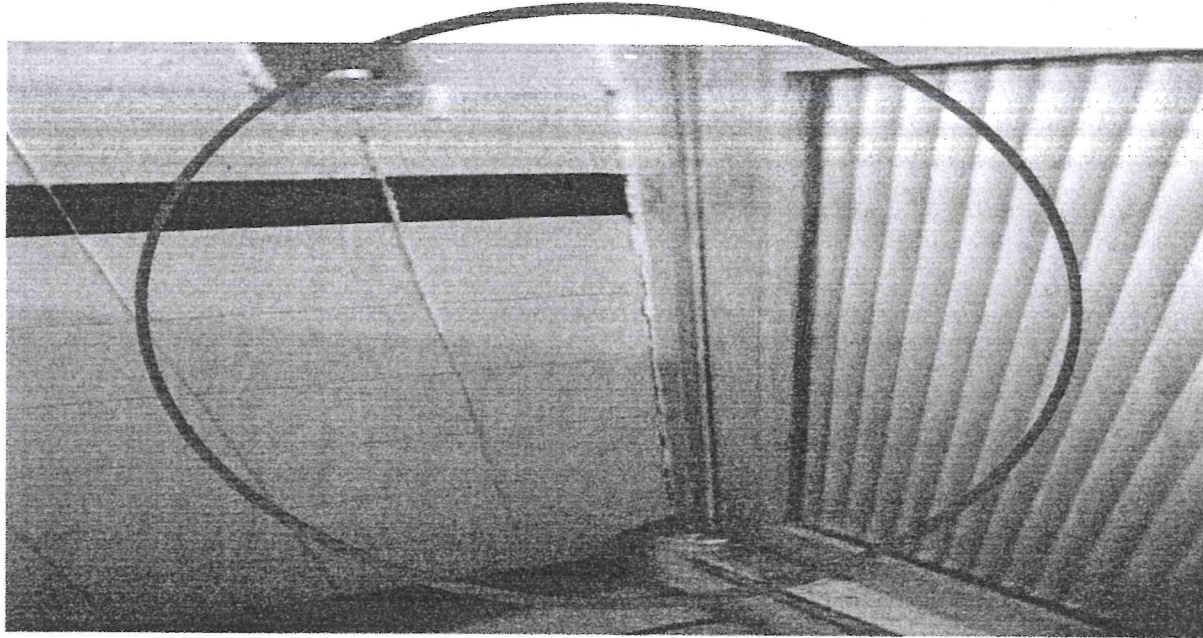
PRESENTA CAÍDA DE ACABADOS POR LAS ESTRUCTURAS METÁLICAS EN PUERTAS Y VENTANAS

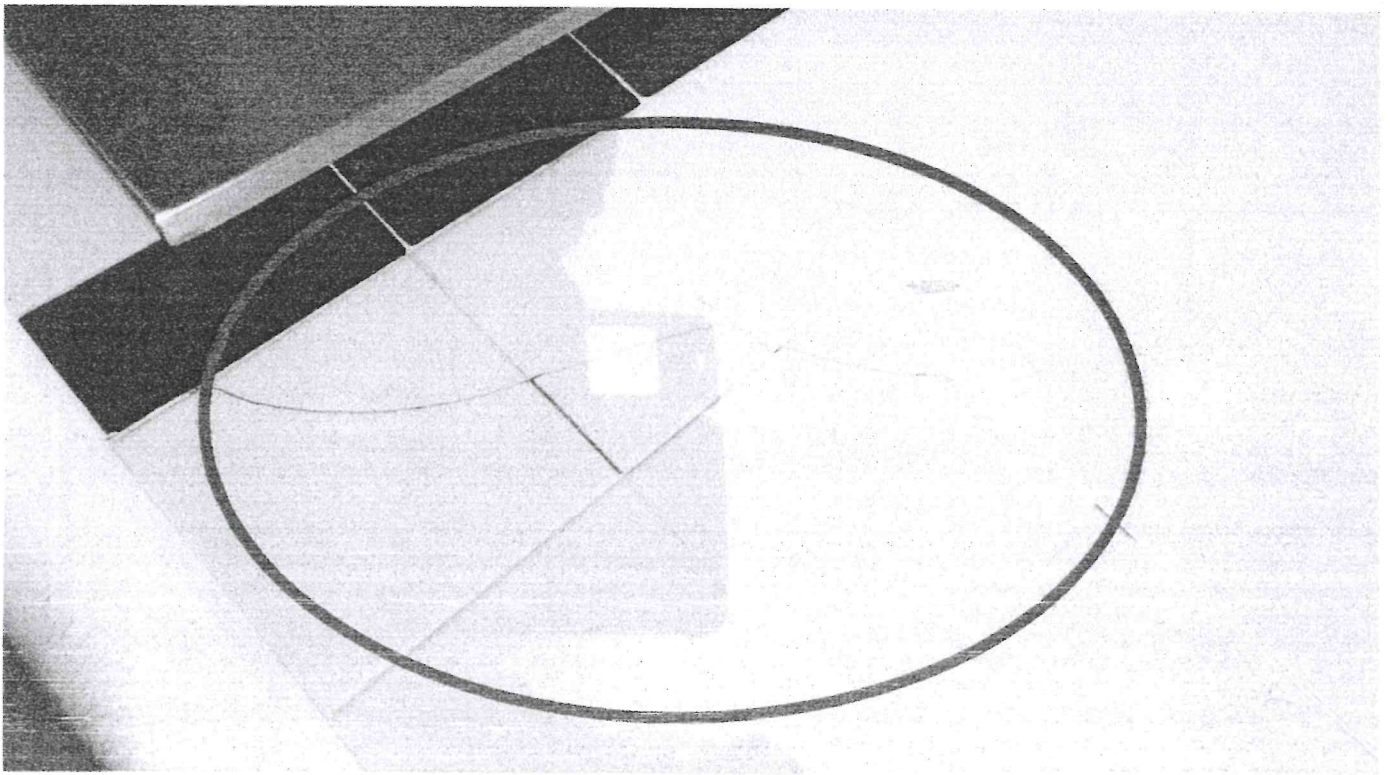
PRESENTA AGRIETAMIENTOS QUE NO REPRESENTAN RIESGO

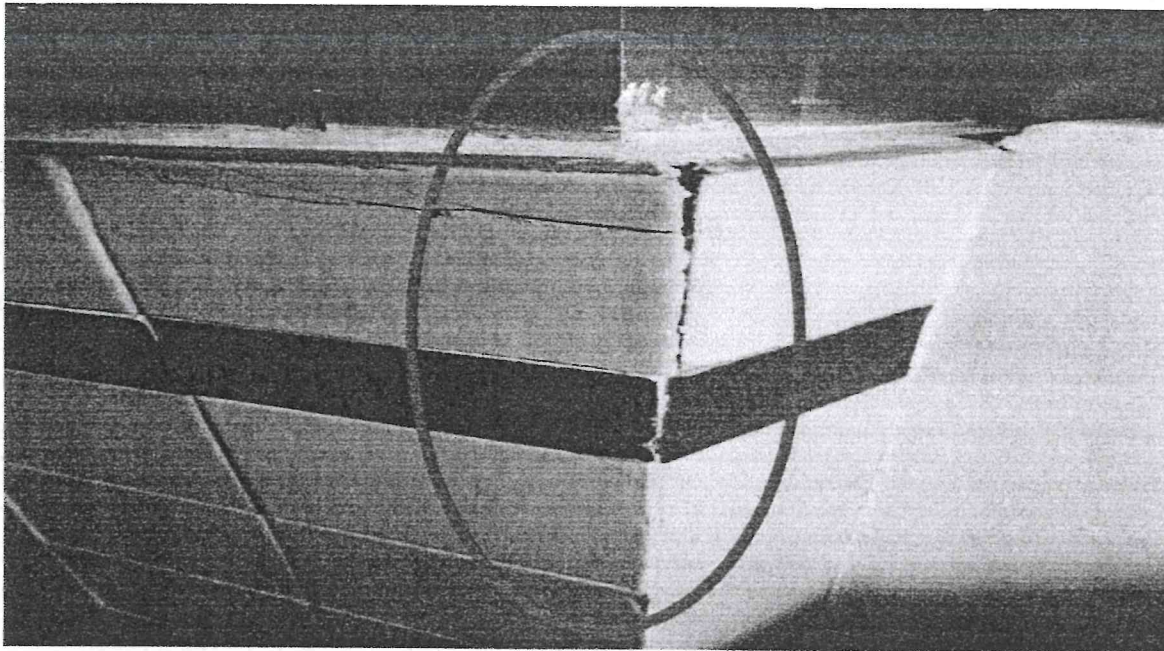
**PRESENTA AGRIETAMIENTOS EN JUNTAS CONSTRUCTIVAS QUE NO
COMPROMETEN O DAÑAN COLUMNAS Y TRABES**

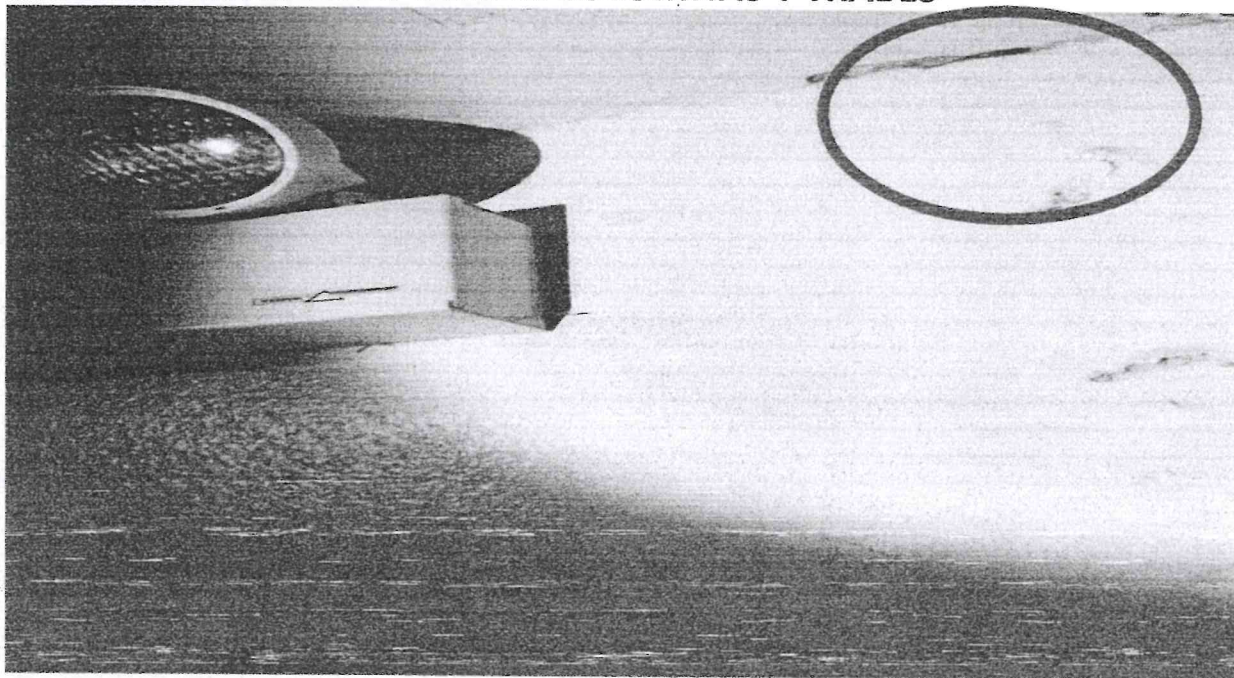
LOS TECHOS PRESENTAN AGRIETAMIENTOS

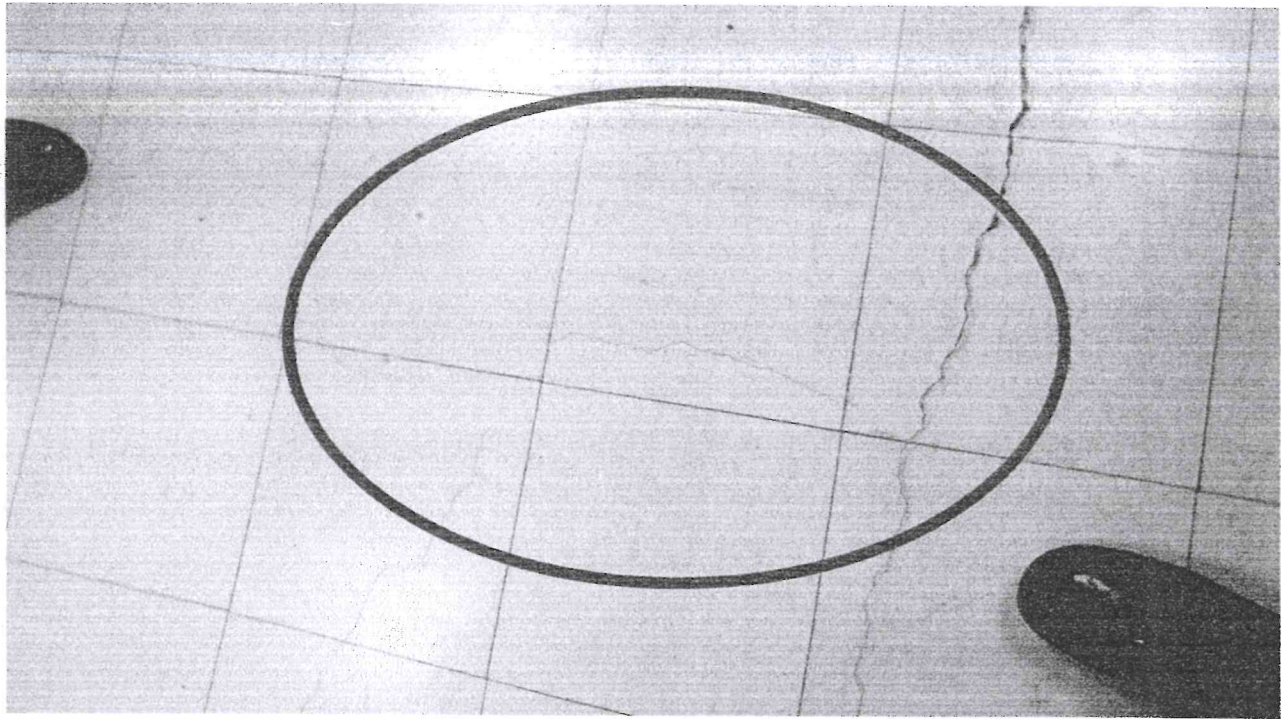
AGRIETAMIENTOS CAPILARES EN PISOS

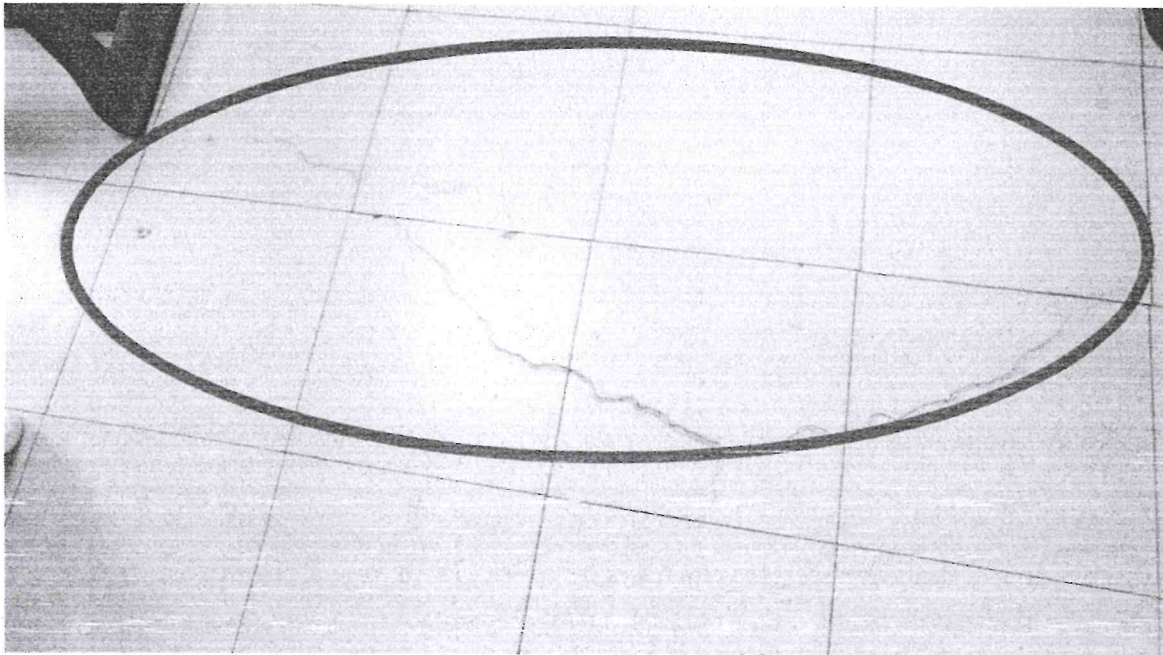
AGRIETAMIENTOS CAPILARES EN PISOS
