Ciudad de México a 21 de septiembre del 2017.

Dictamen Técnico de la Guardería del IMSS No II

REPORTE FOTOGRÁFICO

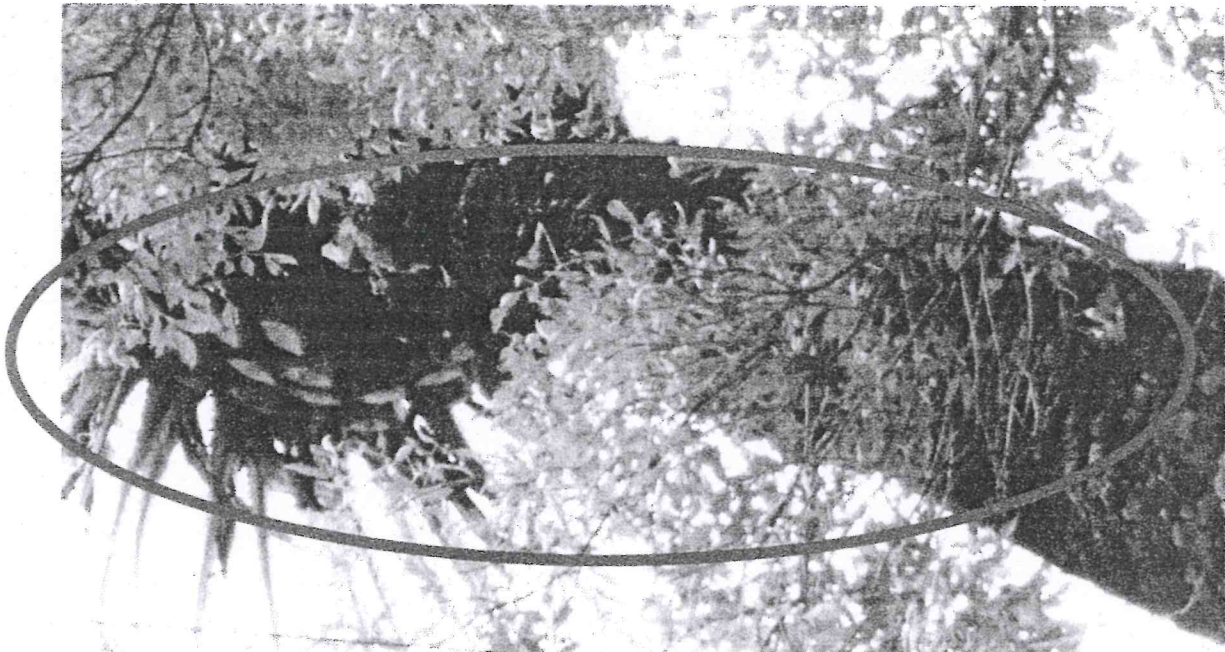
Dentro de la inspección se observó un árbol y dos palmeras que requiere una poda severa

**SE RECOMIENDA PODA SEVERA A DOS PALMERAS Y UN ÁRBOL QUE
TIENEN TORSIÓN**

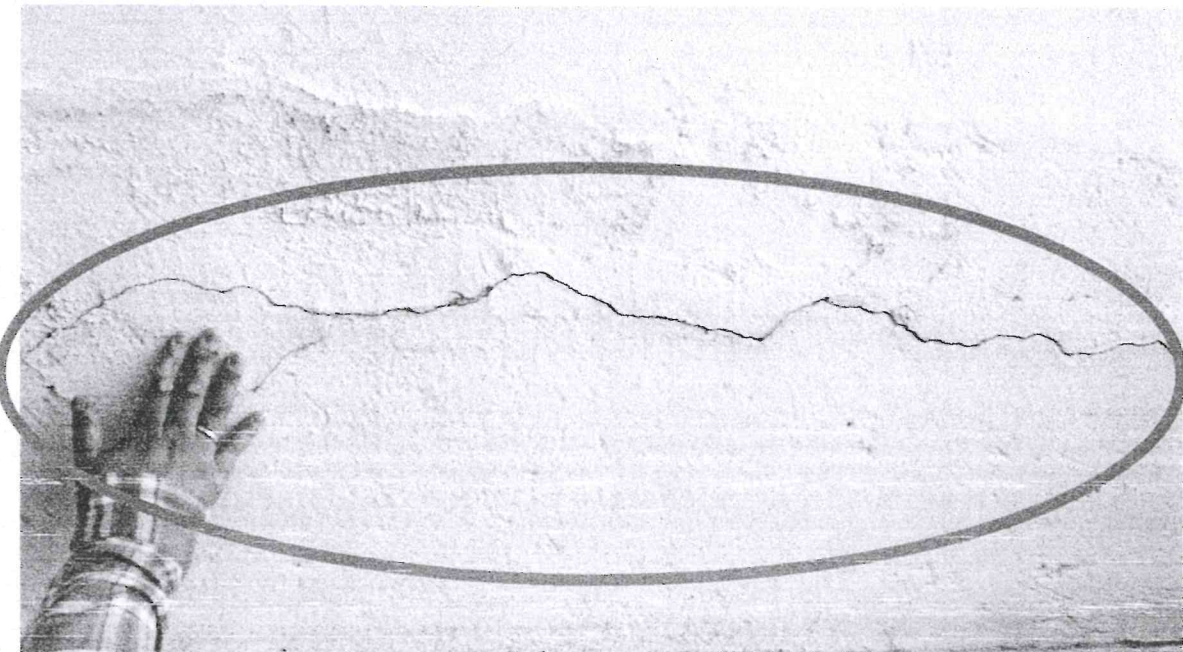
AGRIETAMIENTOS QUE NO COMPROMETEN A COLUMNAS NI TRABES

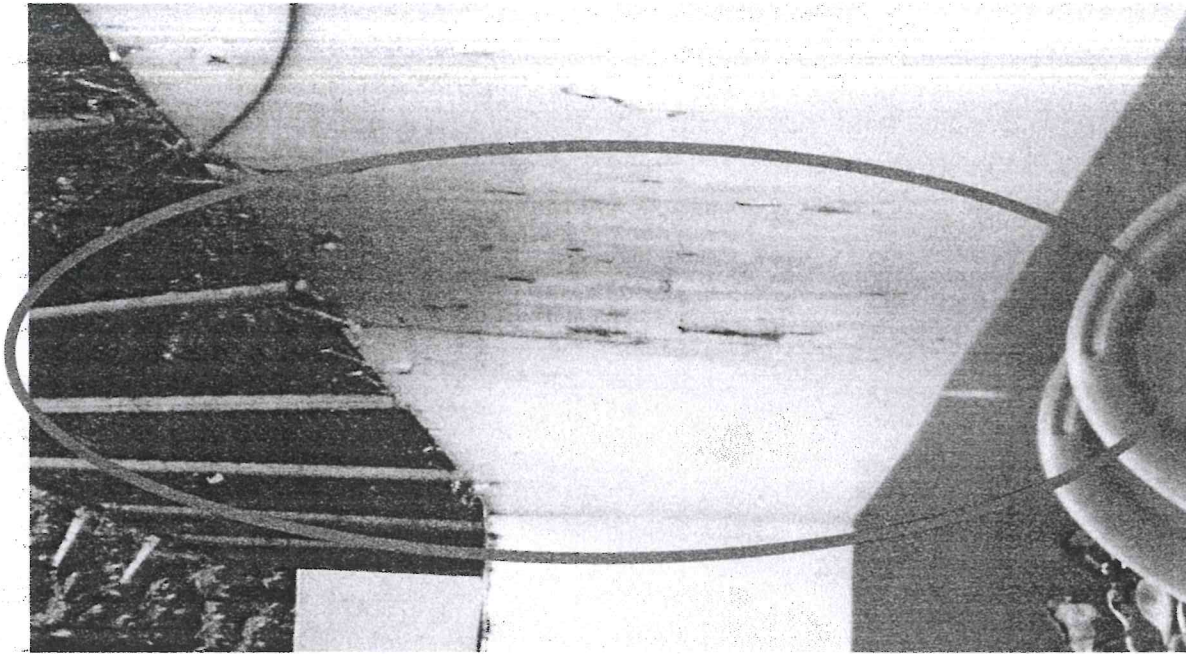
CAIDA DE ACABADOS QUE NO REPRESENTAN RIESGOS

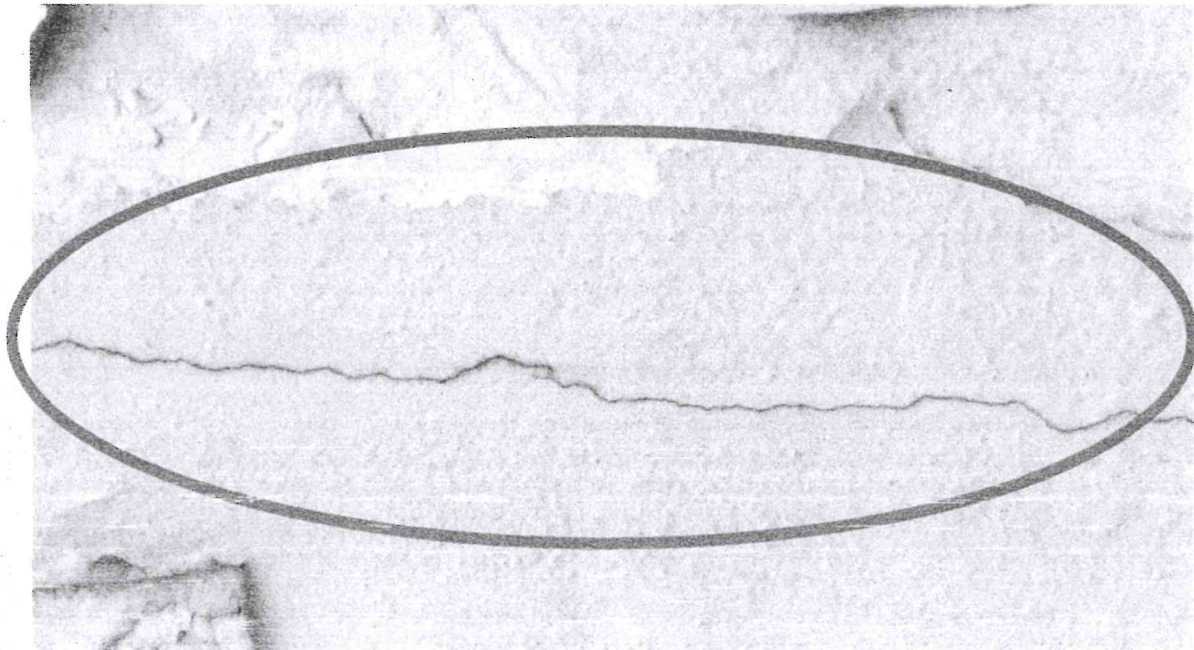
ACABADOS Se observó que en acabados existen agrietamientos capilares y en las juntas constructivas que no representan un riesgo a largo plazo

AGRIETAMIENTOS CAPILARES QUE NO REPRESENTAN RIESGOS

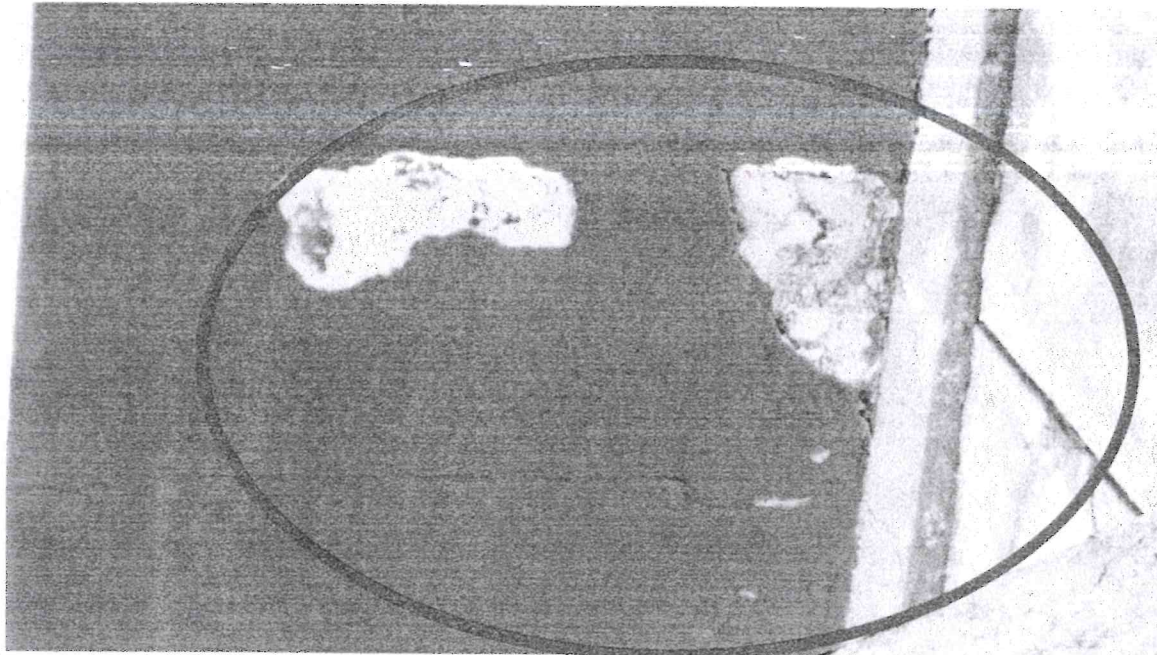
AGRIETAMIENTOS CAPILARES QUE NO REPRESENTAN RIESGOS EN ESTRUCTURAS
