Ciudad de México a 21 de septiembre del 2017.

Dictamen Técnico de la Guardería del IMSS No VIII

DATOS DEL INMUEBLE					
RAZÓN SOCIAL		DOMICILIO		COLONIA	C.P.
Guardería del IMSS No VIII		Av. Toledo No. 29		Juárez	06600
DELEGACIÓN O MUNICIPIO		ESTADO		HORARIO	E-Mail
Cuauhtémoc		Ciudad de México		9:00-18:00	
ENCARGADO DEL ESTABLECIMIENTO		PERSONA QUE REALIZA EL DICTAMEN		Vigencia del Dictamen	SUP. CONSTRUIDA
Dir. Itzeti Gongora Calderon		Ing. Arq. Roberto Téllez Robledo		21 de septiembre del 2017 al 21 de septiembre del 2018	739.62 m ²
SUPERFICIE M2	NO. DE NIVELES	POBLACIÓN FIJA	POBLACIÓN FLOTANTES	MÁXIMO DE PERSONAS QUE PUDIERAN ESTAR EN EL LOCAL AL MISMO TIEMPO	COLINDAN CON ALGÚN LUGAR DE ALTO RIESGO
554.52 m ²	3	75 niños y 48 trabajadores	25 APROX.	150	SI EDIFICIO COLINDANTE

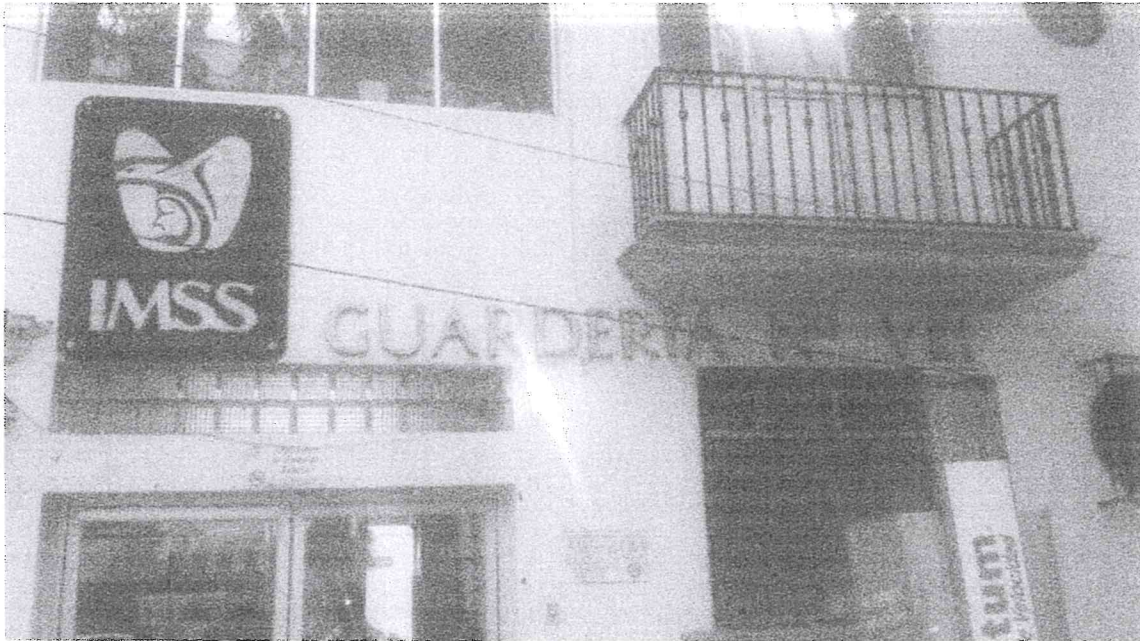
FACHADA DEL INMUEBLE SIN DAÑOS

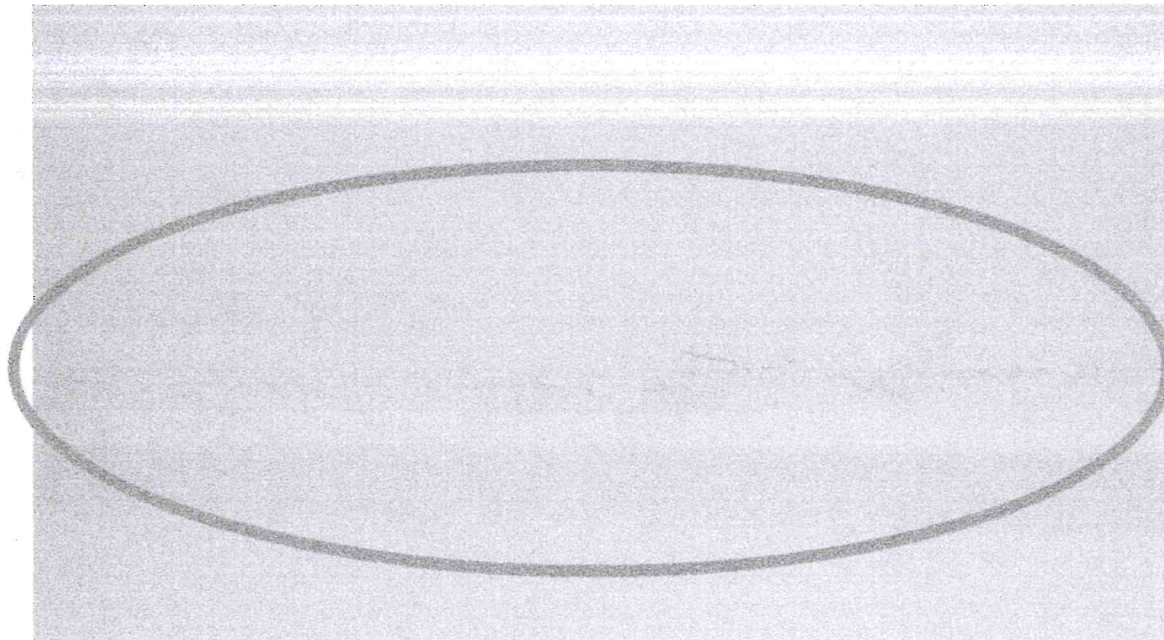
AGRIETAMIENTOS EN JUNTAS CONSTRUCTIVAS

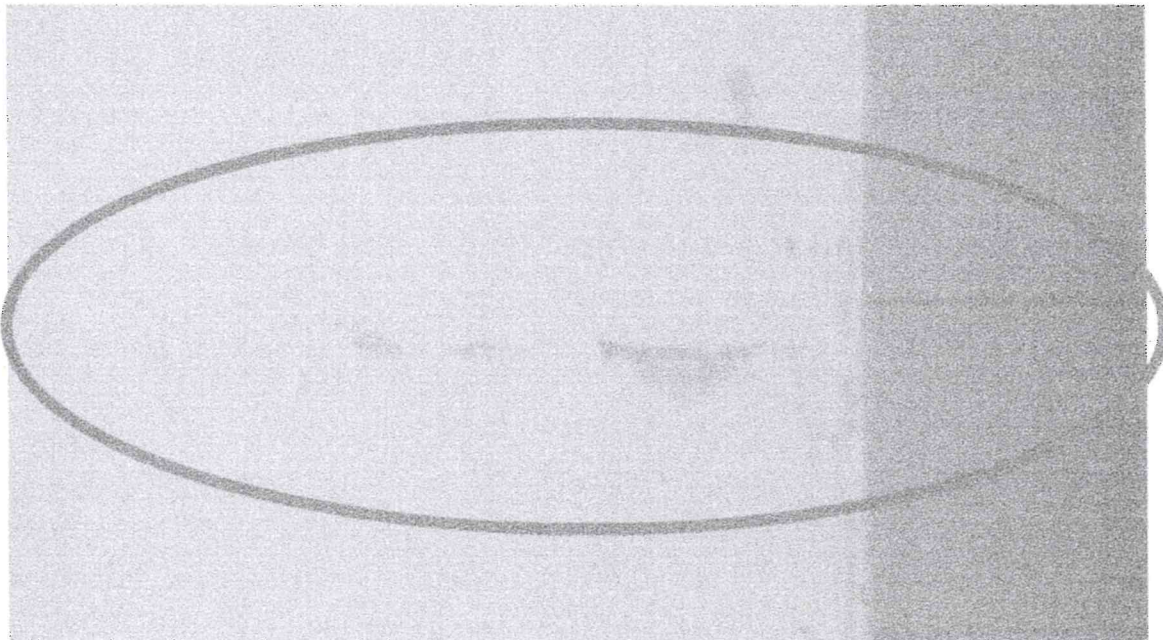
AGRIETAMIENTOS EN JUNTAS CONSTRUCTIVAS

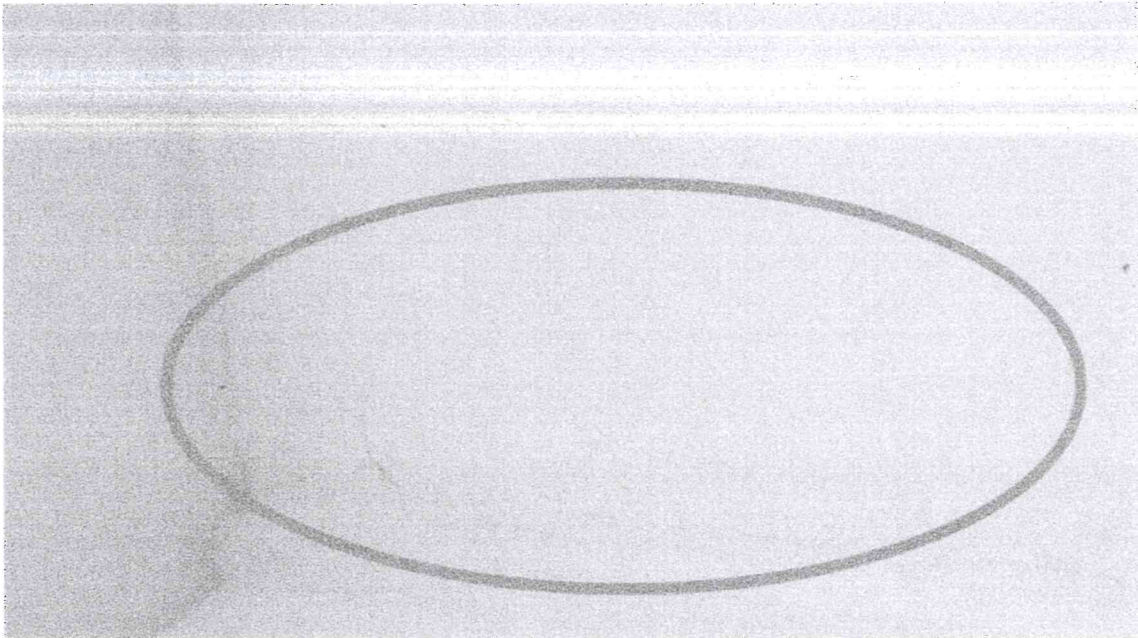
AGRIETAMIENTOS EN JUNTAS CONSTRUCTIVAS

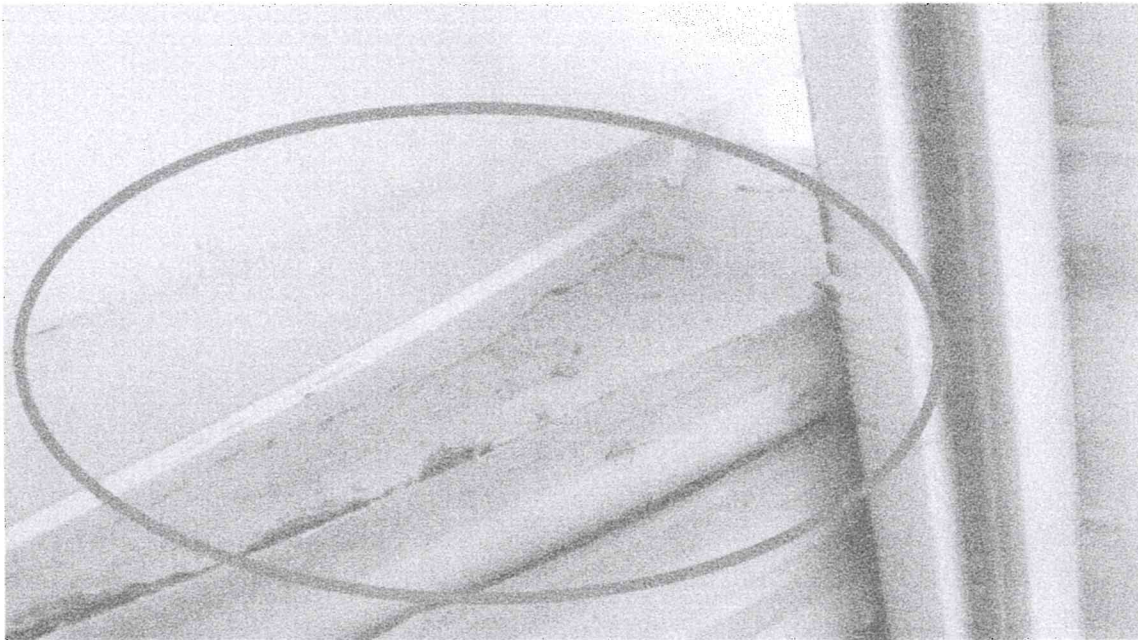
AGRIETAMIENTOS QUE NO REPRESENTAN RIESGOS

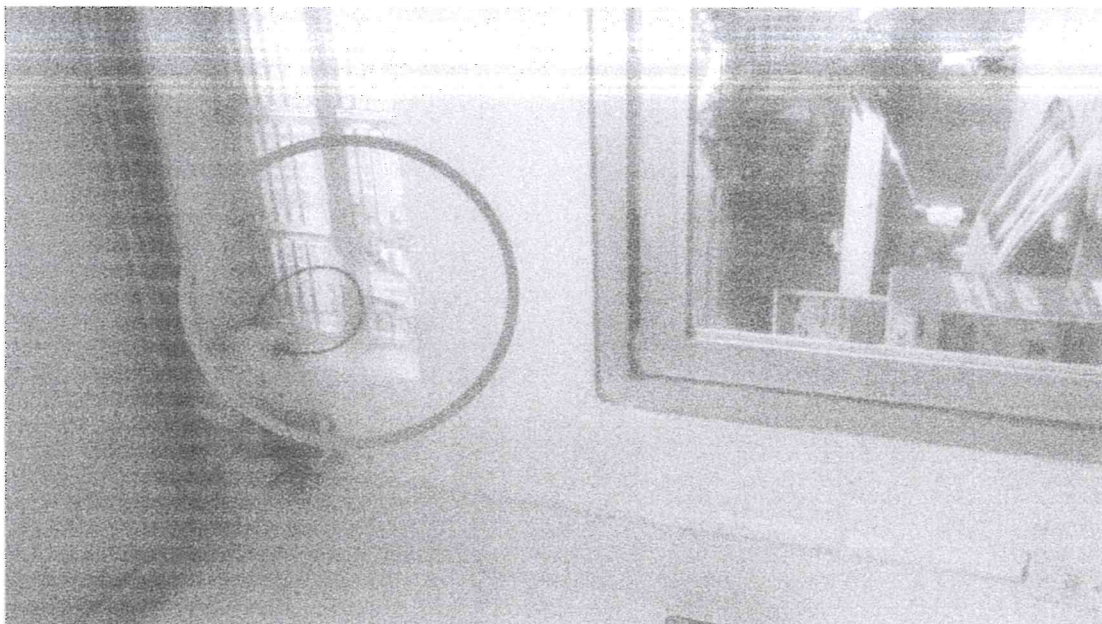
SE OBSERVO LA RUPTURA DE UN CRISTAL

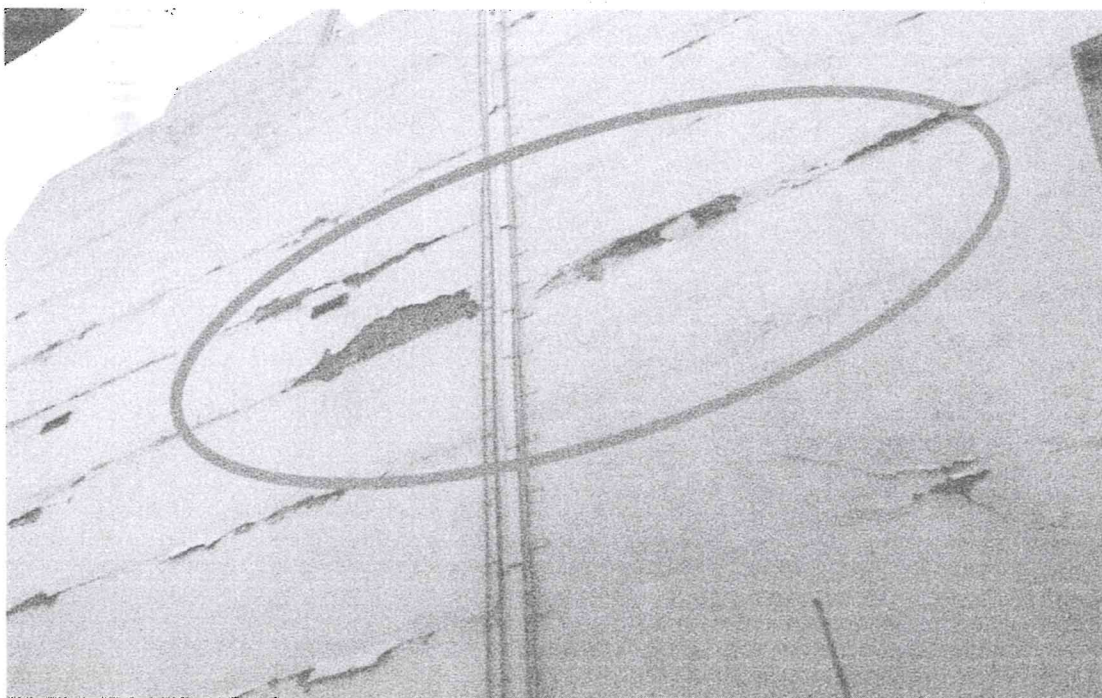
Se observaron daños en las construcciones vecinas como es el caso del edificio ubicado en Toledo 21, la estructura está ubicada cerca de una esquina, se apreció daño provocado por el sismo

DESGAJAMIENTO DE ACABADOS DE LOS MUROS COLINDANTES

Es importante que el edificio colindante deberá ser inspeccionado por un director responsable de obra y sugerimos que a la brevedad posible retiren los aplanados que se encuentran en la parte posterior colindantes con la guardería a sí mismo que la guardería nadie salga al área de juegos o patio ni a la azotea pues cualquier tecata del aplanado que consiste que con el peso propio y la velocidad que adquiere al caer de más de 8 metros de altura podría lesionar a cualquier persona con daños severos por eso esta recomendación

Se recomienda acordonar el área donde se encuentra el desgajamiento de acabados de los muros colindantes del edificio de Toledo 21 ya que estos representan riesgos para los rabajadores.
