**C. DIEGO ACEVEDO NUEVO**  
**COORDINADOR DE INFRAESTRUCTURA INMOBILIARIA**  
**CENTRO MÉDICO NACIONAL LA RAZA**  
**CONSULTA EXTERNA**  
**PRESENTE**

Se presenta el presente **reporte de inspección visual post-sísmica** de las condiciones físicas del inmueble denominado **Consulta Externa** en el Centro Médico Nacional La Raza, ubicado en calzada Vallejo, esquina avenida Jacarandas s/n, colonia La Raza, delegación Azcapotzalco, C.P 02990, Ciudad de México CDMX, (ver croquis de localización en la figura 1) que realizó personal de nuestra empresa, Construcciones, Mantenimiento y Proyectos ROMACO S.A. de C.V. a consecuencia del sismo que se presentó el pasado 19 de Septiembre de 2017 con magnitud de 7.4 grados en la escala de Richter, con epicentro a 12 km al Sureste de Axochiapan Morelos.

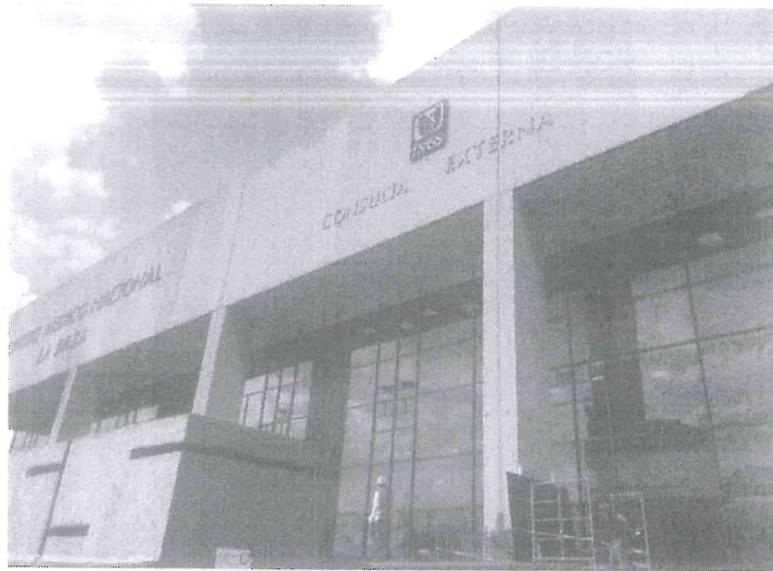
Las figuras 3 y 4, representan la fachada integral del inmueble, misma que se encuentra anclada al sistema estructural primario por medio de conexiones atornilladas.

*Figura 3, fachada integral del inmueble*

Observaciones: SE REVISÓ ANCLAJE DE FACHADA INTEGRAL Y SE RECOMENDÓ SU REFORZAMIENTO, NO CORRE RIESGO

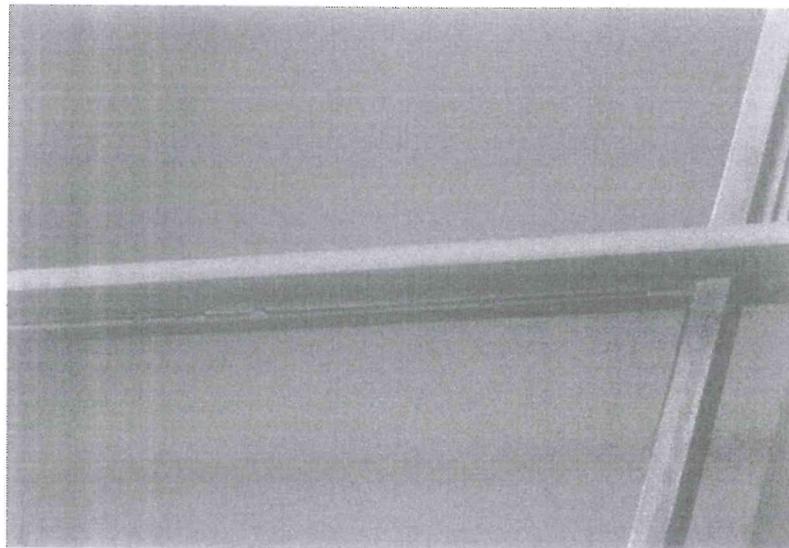
*Figura 4, fachada integral del inmueble*

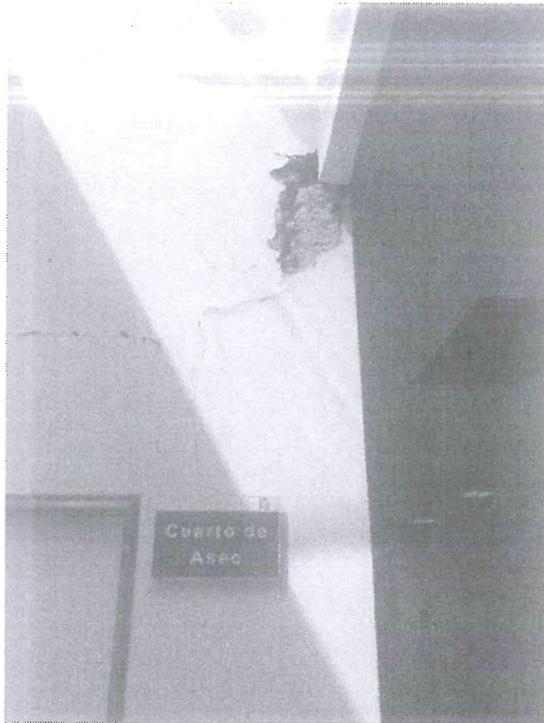
La figura 5, representa un muro divisorio de mampostería en la zona de pasillos internos, donde se observa la presencia de grietas en su aplanado y colapso local en áreas pequeñas de la mampostería, estos deberán retirarse, se recomienda reparar el muro por medio de una malla de metal desplegado y un aplanado a base de cemento-arena.

*Figura 5, trabajos de albañilería que no ponen en riesgo la integridad estructural del inmueble*

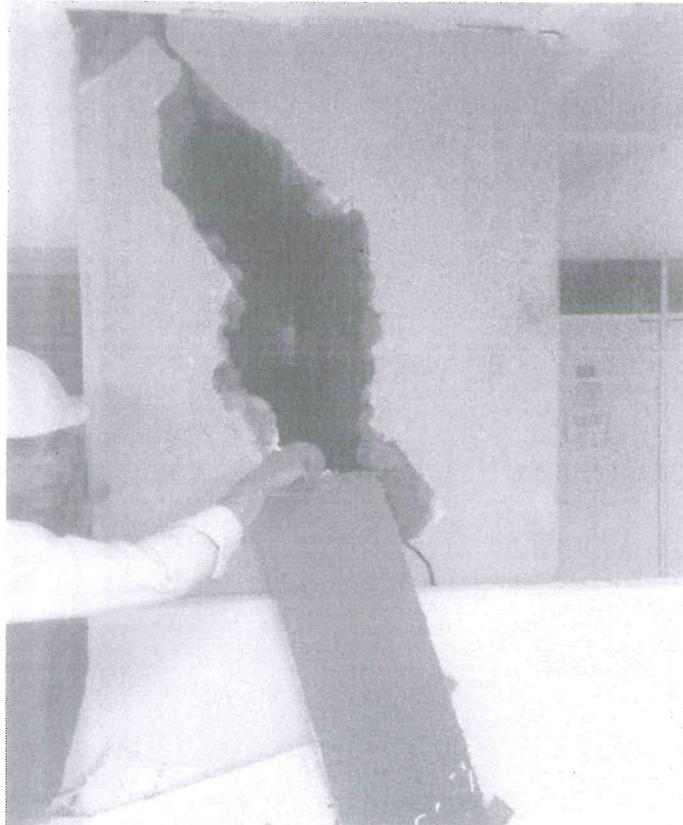
Existen elementos que por su geometría externa, se pueden confundir con columnas o muros de carga y que están dañados de una manera considerable, (figura 6), ésta última no es una columna, sino un muro de mampostería que su única función es la de confinar el paso de instalaciones y dividir áreas para los derechohabientes.

*Figura 6, mampostería para confinar instalaciones*

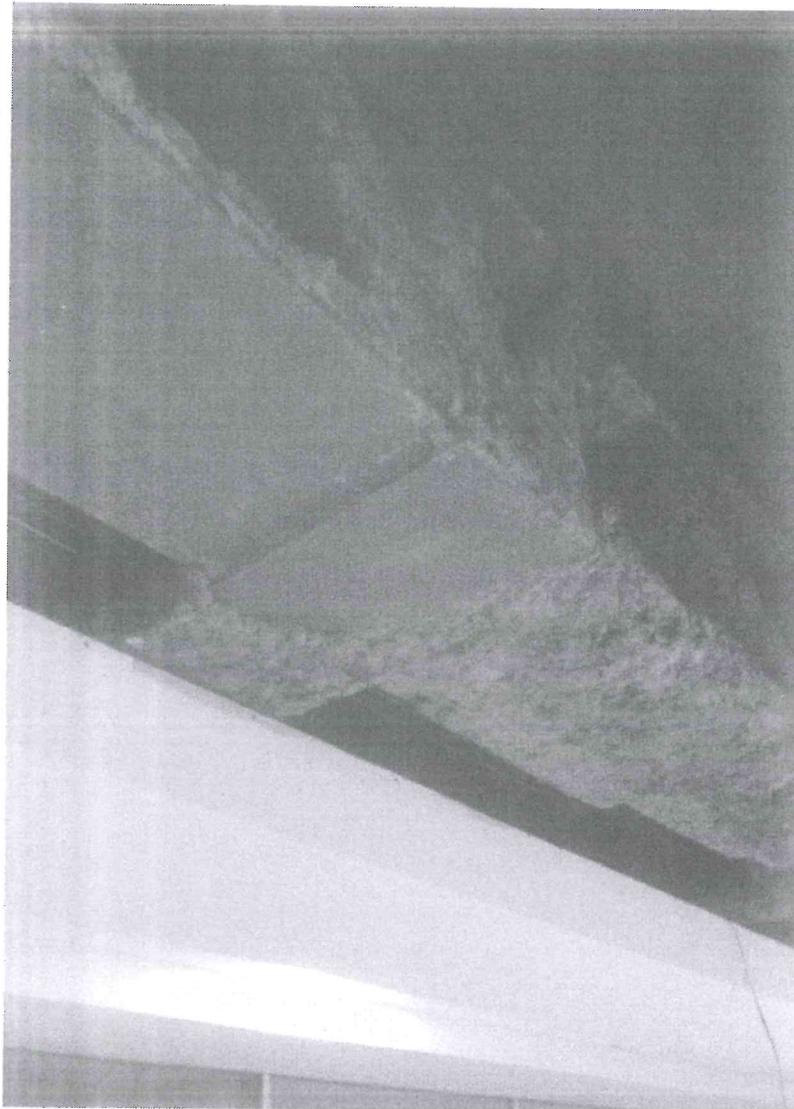
La figura 7, muestra parte de la estructura principal del inmueble, misma que se observa está en condiciones de seguridad inmediata, sus conexiones se generan a través de soldadura, la cual no se observa presente desgarres o indicios de oxidación que degraden sus propiedades mecánicas.

*Figura 7, vigas principales del inmueble*
