*DICTAMEN DE SEGURIDAD  
ESTRUCTURAL,  
HABITABILIDAD Y  
FUNCIONAMIENTO  
DEL INMUEBLE UBICADO EN:*

*UNIDAD MEDICO FAMILIAR 41  
Av. Colector 15 esq. Río Bamba S/N  
COL. Magdalena de las Salinas  
Delegación Gustavo A. Madero*

MÉXICO D.F., A 24 DE SEPTIEMBRE DE 2017

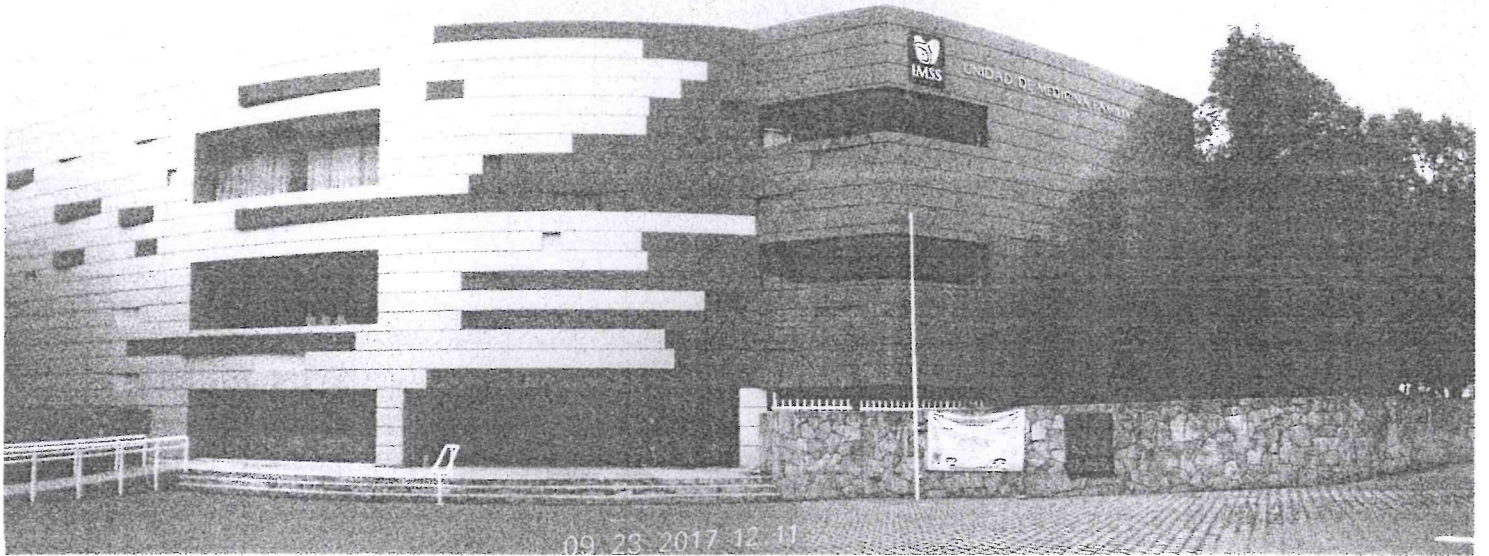
**FACHADA PPAL.**

APARIENCIA FÍSICA : BUENA  
REVESTIMIENTOS Y ACABADOS : CON NEOPLAK  
DESCRIBIR: CANCELERIA DE ALUMINIOY NEOPLAK COLOR VERDE
