*DICTAMEN DE SEGURIDAD  
ESTRUCTURAL,  
HABITABILIDAD Y  
FUNCIONAMIENTO  
DEL INMUEBLE UBICADO EN:*

*UNIDAD MEDICO FAMILIAR 94  
Camino a san juan de aragon 235  
COL. Casas aleman  
Delegación Gustavo A. Madero*

MÉXICO D.F., A 24 DE SEPTIEMBRE DE 2017

HAGO ENTREGA DEL SIGUIENTE DICTAMEN DE SEGURIDAD ESTRUCTURAL, HABITABILIDAD Y FUNCIONAMIENTO BASADO EN LA VISITA DE INSPECCIÓN OCULAR AL INMUEBLE UBICADO EN CAMINO SAN JUAN DE ARAGON N°235 COL. CASAS ALEMAN DELEGACION GUSTAVO A. MADERO Y CONFORME AL REGLAMENTO DE CONSTRUCCIONES PARA EL DISTRITO FEDERAL EN VIGOR, ASÍ COMO SUS NORMAS TÉCNICAS COMPLEMENTARIAS.

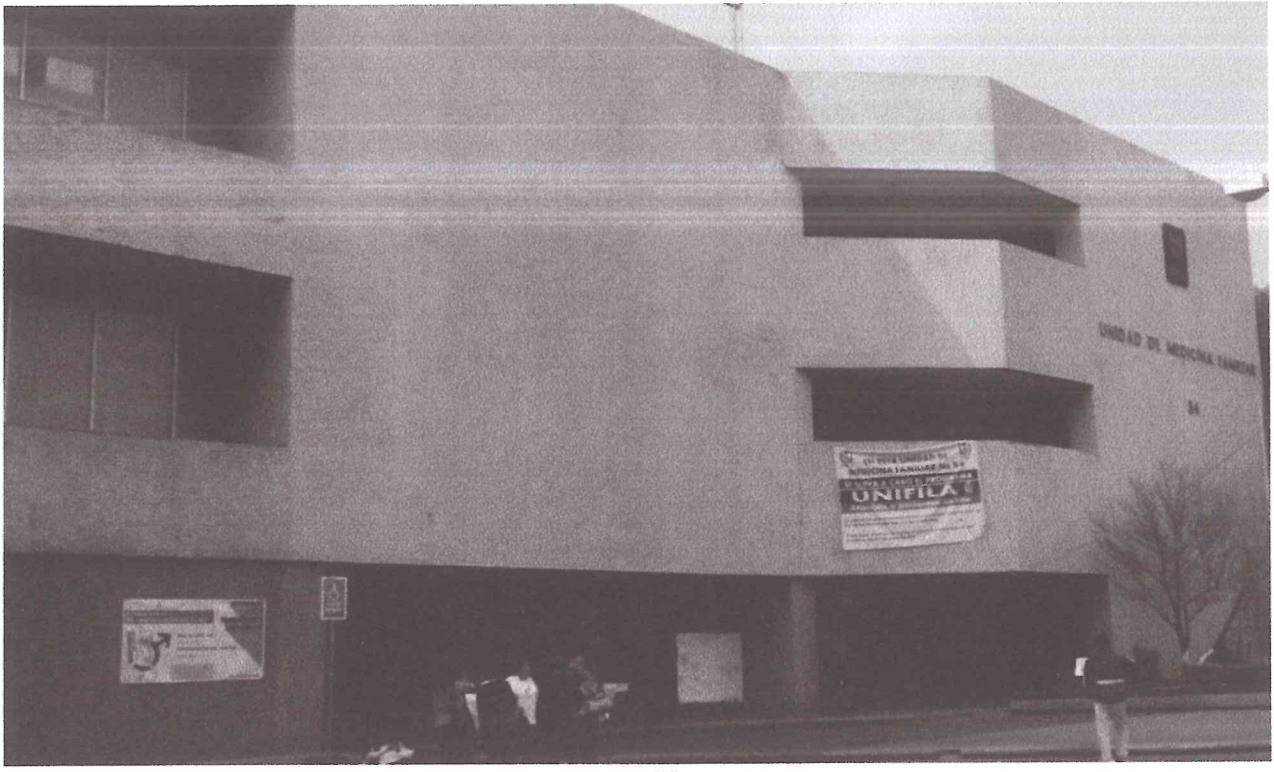
# FACHADA PPAL.

**APARIENCIA FÍSICA : BUENA  
REVESTIMIENTOS Y ACABADOS : APLANADO DE MEZCLA TIPO CERROTEADO  
DESCRIBIR: CANCELERIA DE ALUMINIO**
