INSTITUTO MEXICANO DEL SEGURO SOCIAL
DELEGACIÓN SUR

Reporte de daños por sismo del día 19 de septiembre del 2017

UNIDAD DE MEDICINA FAMILIAR N° 15

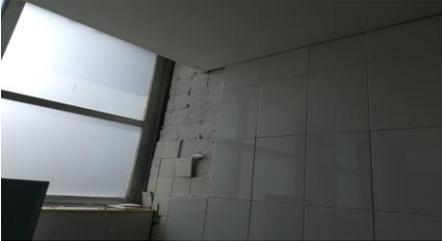
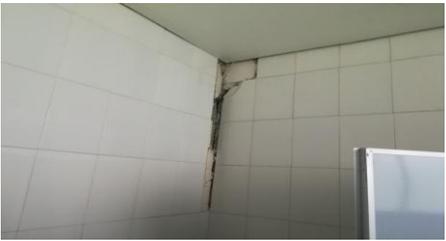
UNIDAD	OBSERVACION	Evidencia fotográfica	
UMF 15	Desprendimiento de acabados en sanitarios de salas de espera

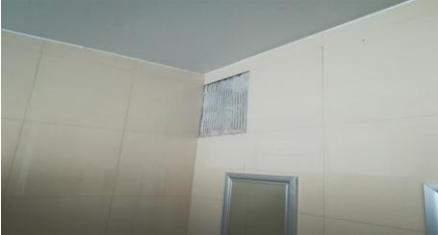
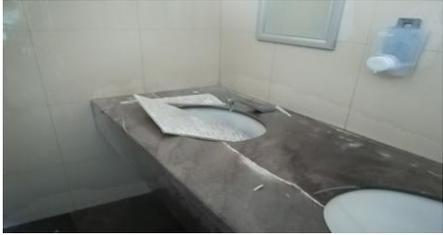
Desprendimiento de acabados rompe plancha de mármol para lavabos de Salas de espera

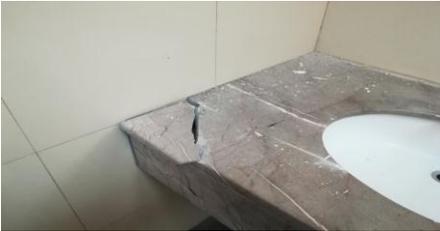
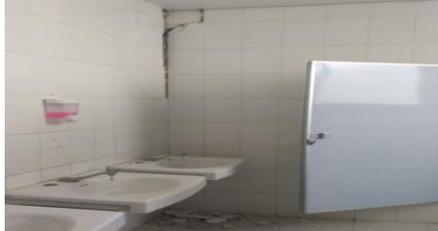
Fisuras en muros provoca desprendimiento de acabados en sanitarios de médicos y asistentes

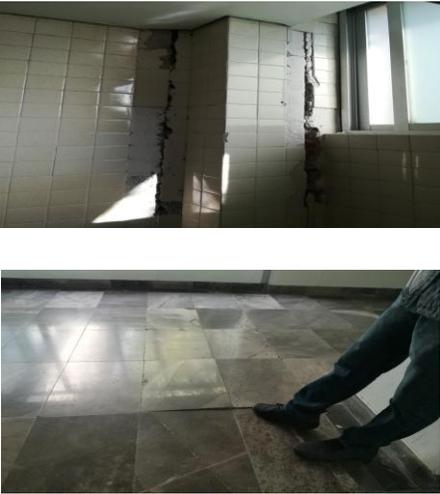
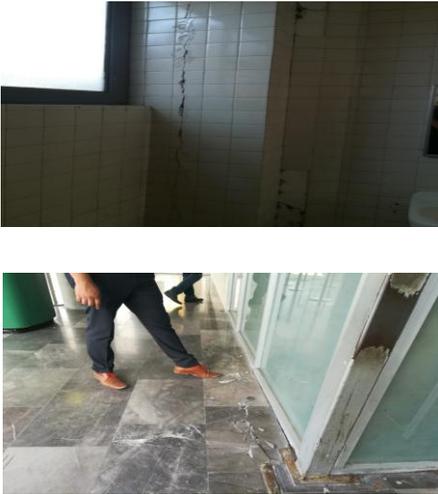
Se presentan fracturas en pisos de mármol en Farmacia y pasillo central

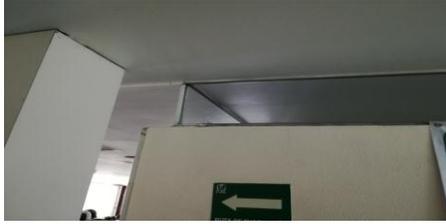
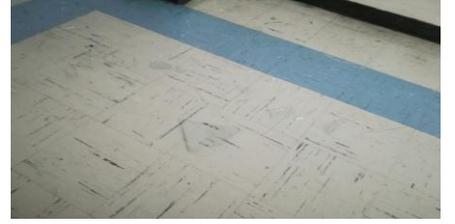
Se presentan vidrios rotos en algunas ventanas en pasillo central

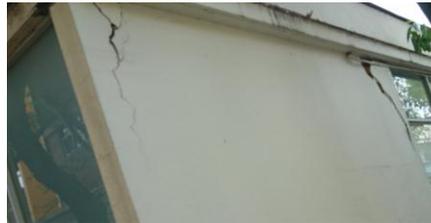
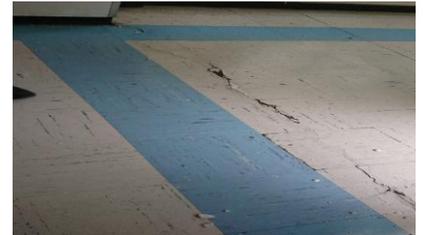
Daños en piso vinílico en pasillo central

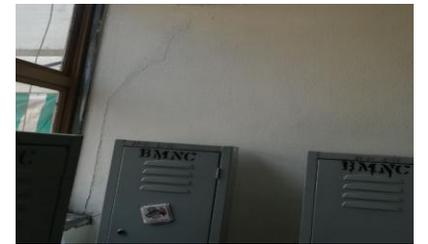
Fisuras en muros Residencia de médicos

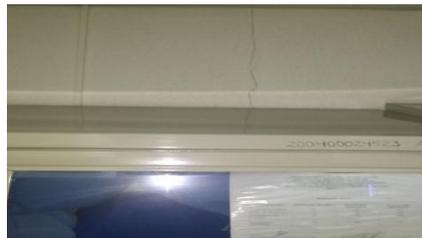
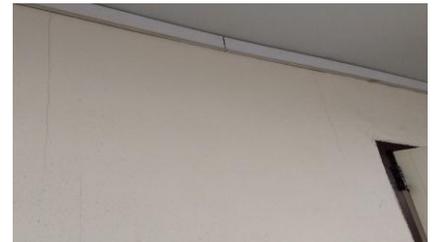
Daño en acabados en muros de C. E. y E.

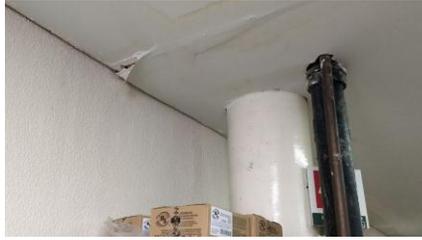
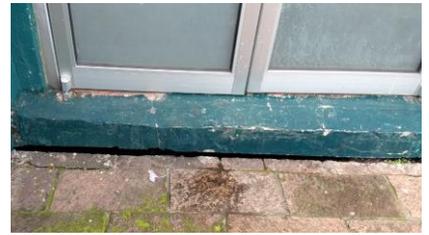
Daño en acabados en muros y plafón de Almacén

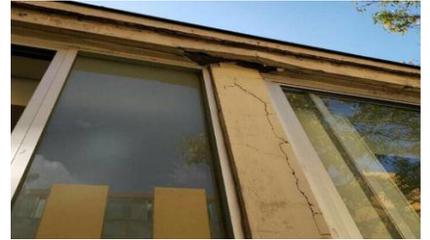
Daño en acabados de fachadas

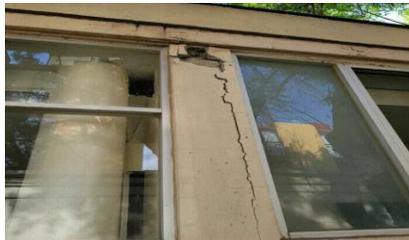
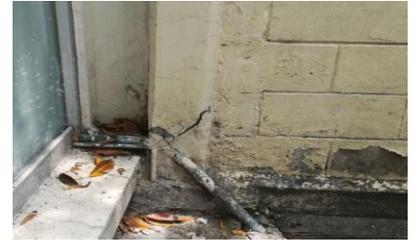
También se observan daños en muro perimetral

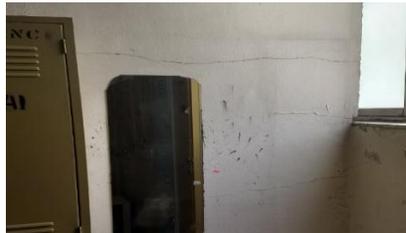
Daños en acabados vestidor de Asistentes médicas

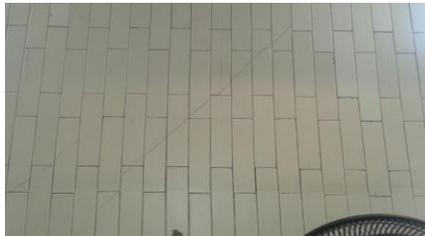
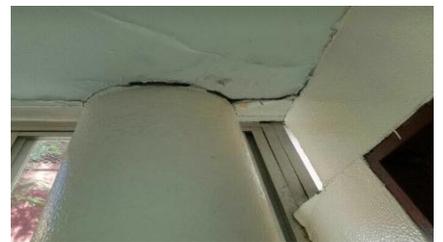
Fisuras en muros de Laboratorio

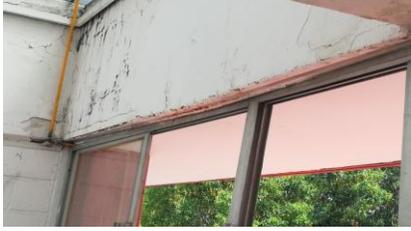
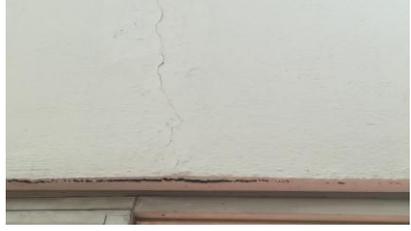
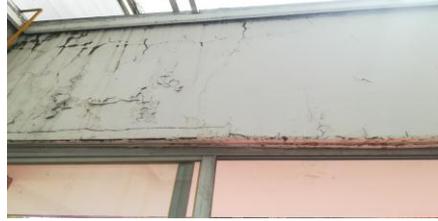
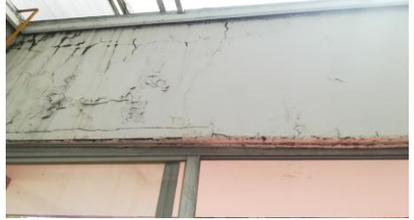
<p>Guerdería N° 19</p>	<p>Fisura en muro de asoleadero provoca deformación en ventana</p>

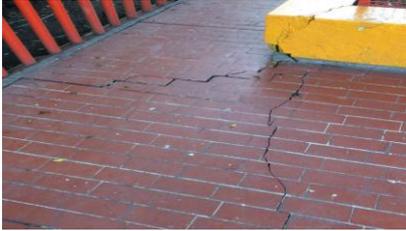
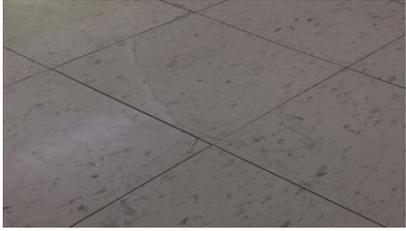
<p>Guerdería N° 22</p>	<p>Deformación en piso de loseta vinílica, fisuras en muros, grietas en piso de entrada principal</p>
