DICTAMEN DE SEGURIDAD ESTRUCTURAL

Informe Físico-Estructural del Edificio Propiedad del IMSS HGR No. 1, Gabriel Mancera

**Ubicado en
Calle Gabriel Mancera, Esq, Xola, Colonia del Valle,
Delegación Benito Juárez,
Ciudad de México**

30 de septiembre del 2017

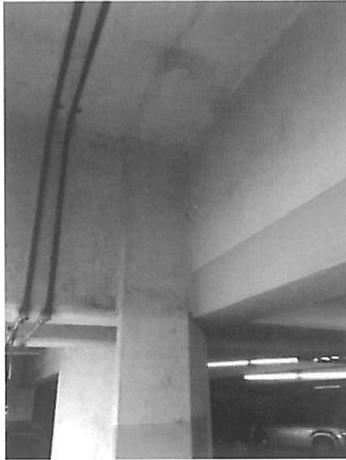
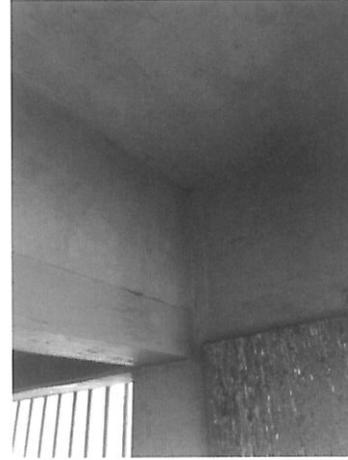
En un solo caso en una columna cilíndrica cercana a la tridimensional que cubre los enormes vanos del hospital y en el primer nivel, tuvo una fisura imperceptible en el primer quinto de su altura considerando esto de abajo hacia arriba, que afectó el recubrimiento de 2 o 3 cms. de concreto respecto al armado del apoyo aislado y que lo que sucedió es que hubo un momento de torsión que pudo haberla afectado, pero de allí en fuera de todas los apoyos que se revisaron ninguno muestra afectación por lo que este suceso debe **no** considerarse como un problema, realmente inexistente.

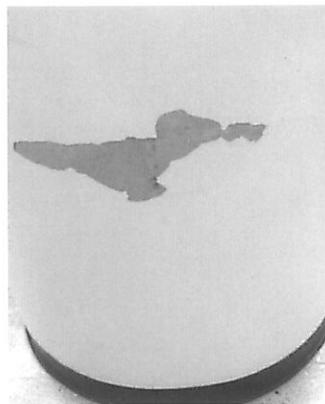
Existe un 5 % de daños en elementos no estructurales lo que es muy tranquilizante, y la mayor parte de ellos se dio aún lado de las columnas con fisuras verticales de fricción y que en varios de los casos fue del acabado de la tabla roca o tabla-cemento que estaba pegado a la columna.

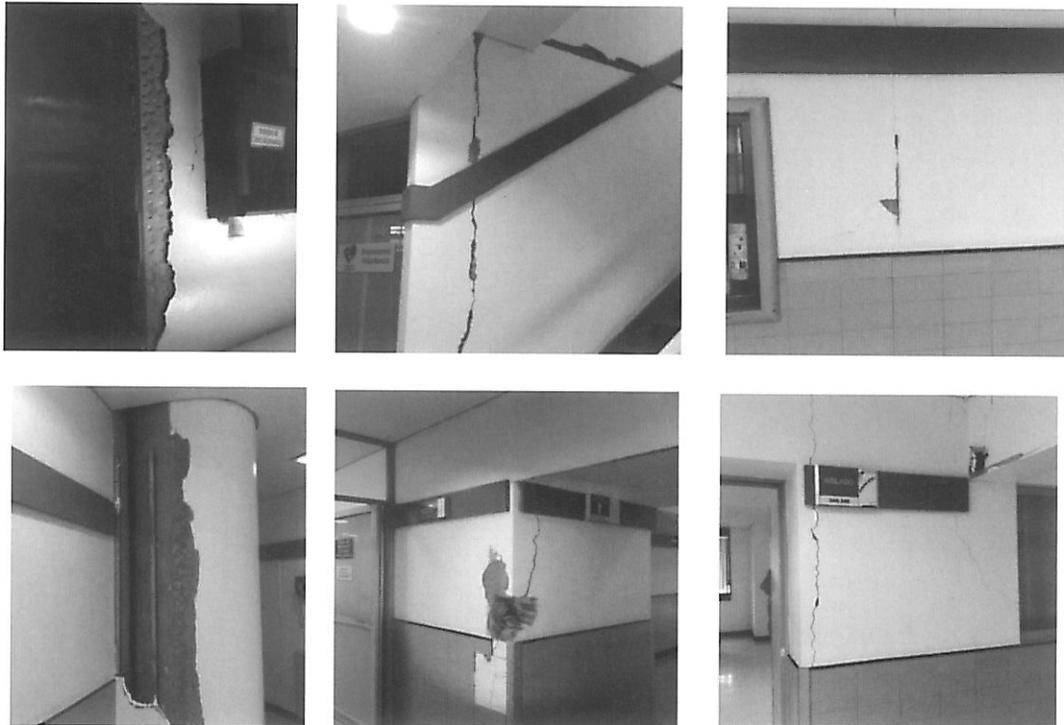
Hubo una fisura horizontal en las escaleras, pero esto se debió a que la resultante de la fuerza que se trasladaba por la losa de pronto se vió interrumpida por el vano de la escalera y eso fricciona la traba con relación al muro y se producen este tipo de fisuras que no son de cuidado y se resuelven quitando el acabado unos 20 cms. Colocar metal desplegado y cubrir nuevamente con el acabado.

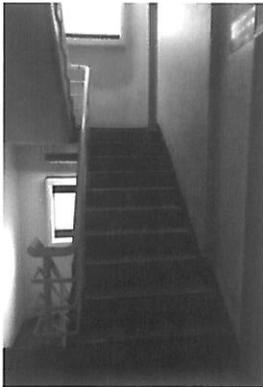
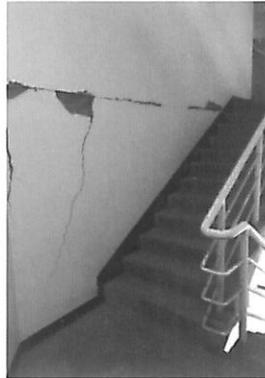
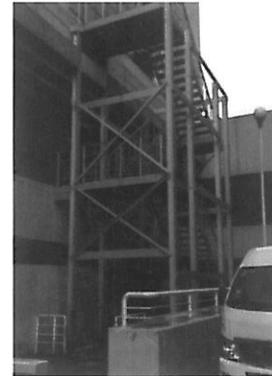
Hubo fisuras inclinadas por compresión en 2 casos, situación relativa pues en su mayor parte fueron fisuras de fricción verticales.

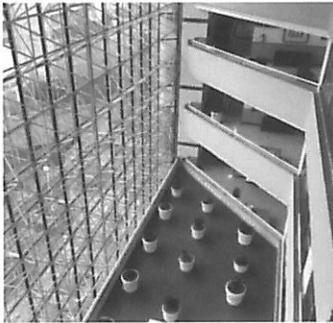
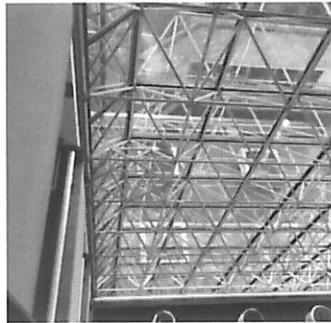
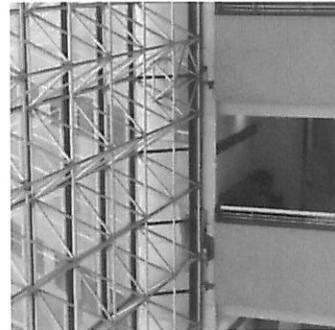
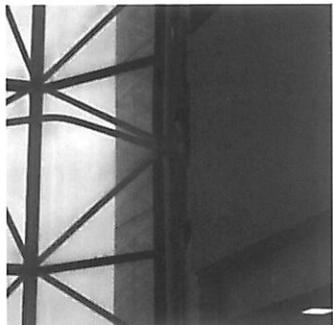
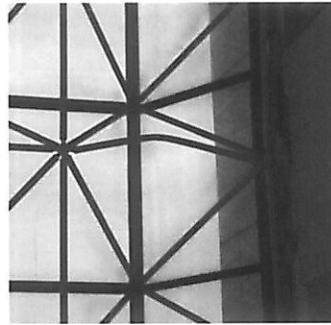
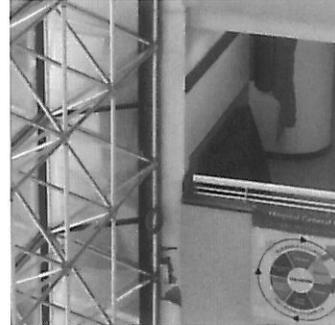
El único elemento a considerar fueron las tridimensionales que están sujetando el enorme cristal de los dos grandes vanos del área de hospitalización, estas estructuras como es natural se desprendieron de uno de los lados cuando el vano trabajo a la torsión generando el efecto primero de comprimir el vano , situación que genero que los tubulares inferiores de la enorme estructura de la tridimensional se doblaran y al descomprimirse la fuerza del temblor se disipo la fuerza y desprendió la estructura de uno de sus lados verticales.

Cabe señalar que es imperativo repararla de inmediato, cambiando los tubulares afectados que fueron mínimos y anclar nuevamente la estructura a la estructura de concreto que la recibe.

Se sugiere elaborar un modelo estructural para ver cómo trabaja la tridimensional para considerar que la estructura se empotre en la trabe superior, también se empotre en uno de los lados laterales y del otro que quede libremente apoyada para evitar que vuelva a generarse el problema de desprendimiento. (El modelo lo puede llevar a cabo la empresa que instaló la tridimensional).

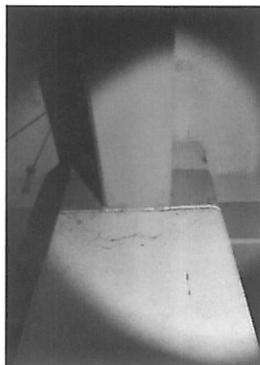
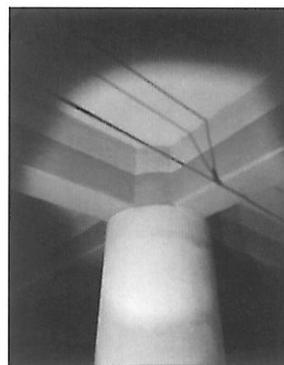
Existe el desprendimiento del acabado en un detalle de la escalera de Consulta Externa pero no tiene trascendencia, simplemente dejar ver el detalle de la entrecalle y se resuelve el problema.

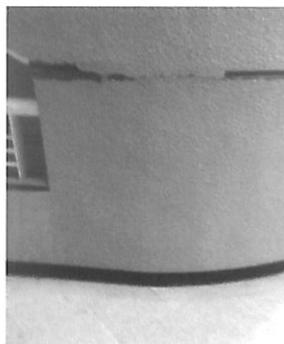
En el puente que comunica Hospitalización con Consulta Externa, al moverse la junta constructiva estrelló el acabado de loseta de cerámica, pero se resuelve colocando una junta metálica de aluminio.

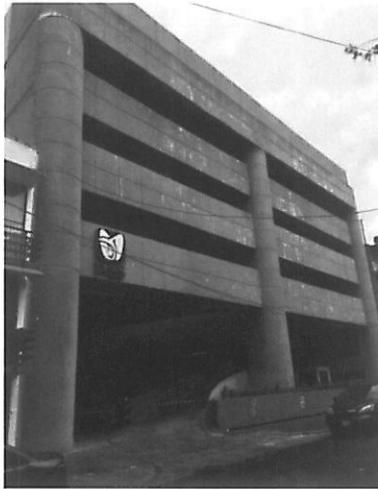
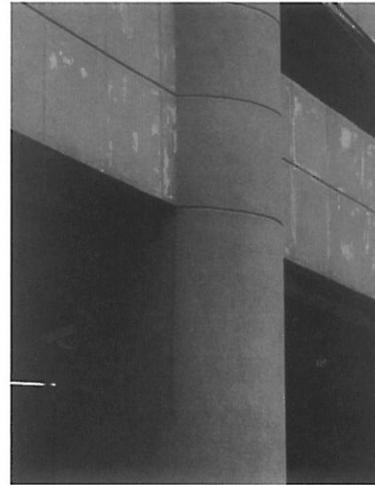
4.- En Urgencias Existe un cuerpo adosado a la entrada principal, que es la cubierta de la llegada de ambulancias a esta zona de tratamiento, cabe mencionar que los pre-colados que están situados en la junta constructiva de esta cubierta con el área de urgencias pueden desprenderse y general un accidente por lo que es recomendable que de inmediato se eliminen los elementos afectados y se corrija la problemática de los pre-colados.
