INSTITUTO MEXICANO DEL SEGURO SOCIAL.
DELEGACION SUR DEL DISTRITO FEDERAL
HOSPITAL GENERAL DE ZONA NO. 47
"VICENTE GUERRERO"
DIRECCION.

ACTA CIRCUNSTANCIADA.

Reporte sismo 19 Septiembre 2017

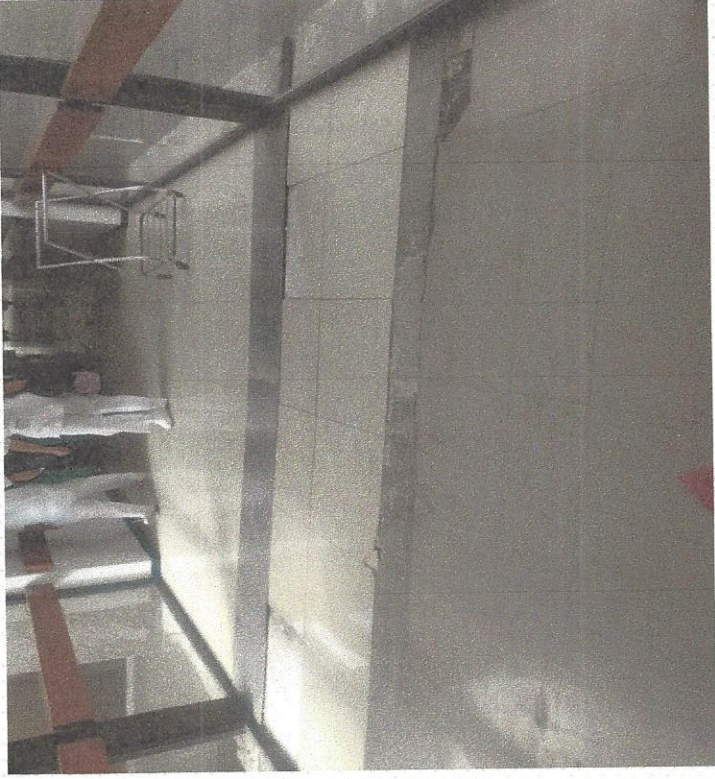
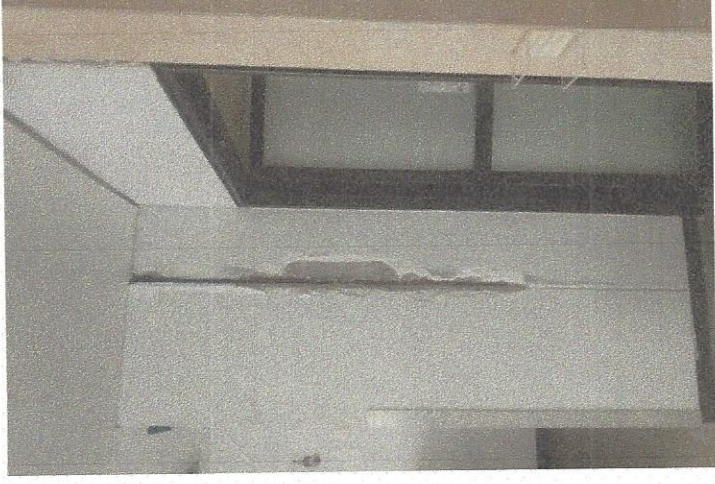
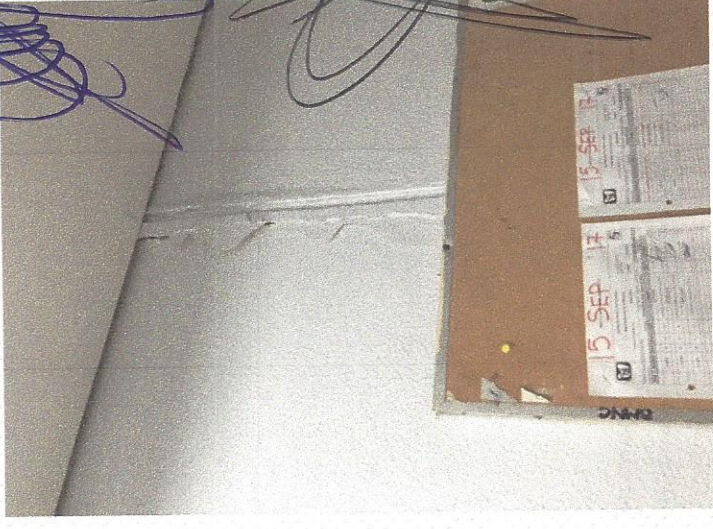
- Se encuentra con un daño severo la junta constructiva que une los edificios.
- Vidrios de ventanales altos con junquillos exteriores, fuera de posición.
- Fisuras en plafones de nichos de iluminación.
- Daños en el acabado de muros, en la buña que une columnas con muros, casi en la totalidad de este piso.
- Daños en acabados de piso porcelanico.

DAÑOS EN ACABADOS DE MUROS

DAÑOS EN JUNTA CONSTRUCTIVA Y ACABADOS EN PISO

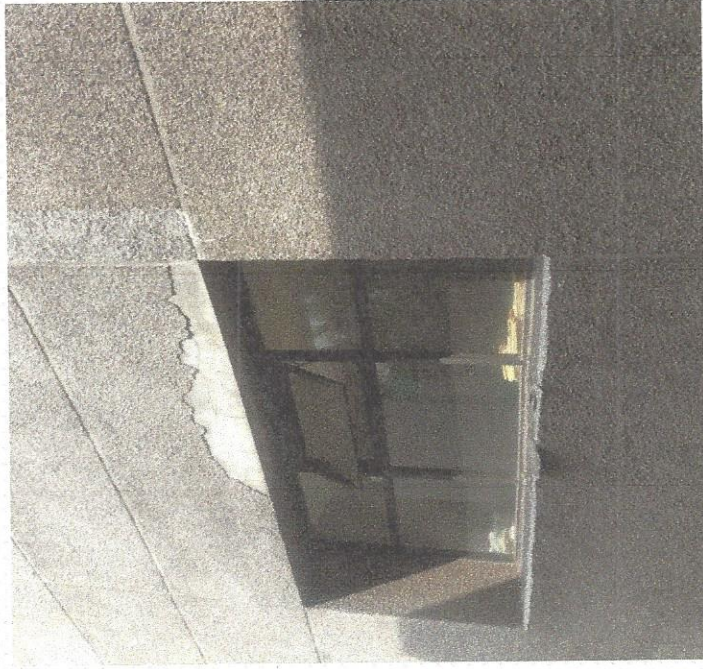
- Daños generales en todas las fachadas cercanas a elementos estructurales.
- Derrumbe de faldones fachada interiores al cubo de iluminación.
- Daño con riesgo de caída en faldones, fachada interior, con acabado de grano de mármol.
- Derrumbe de láminas protectoras de junta constructiva exterior.
- Fracturamiento de muro bajo de acceso a estacionamiento subterráneo.
- Daños en acabados de cubo de escalera.

DAÑOS EN ACABADO EXTERIOR

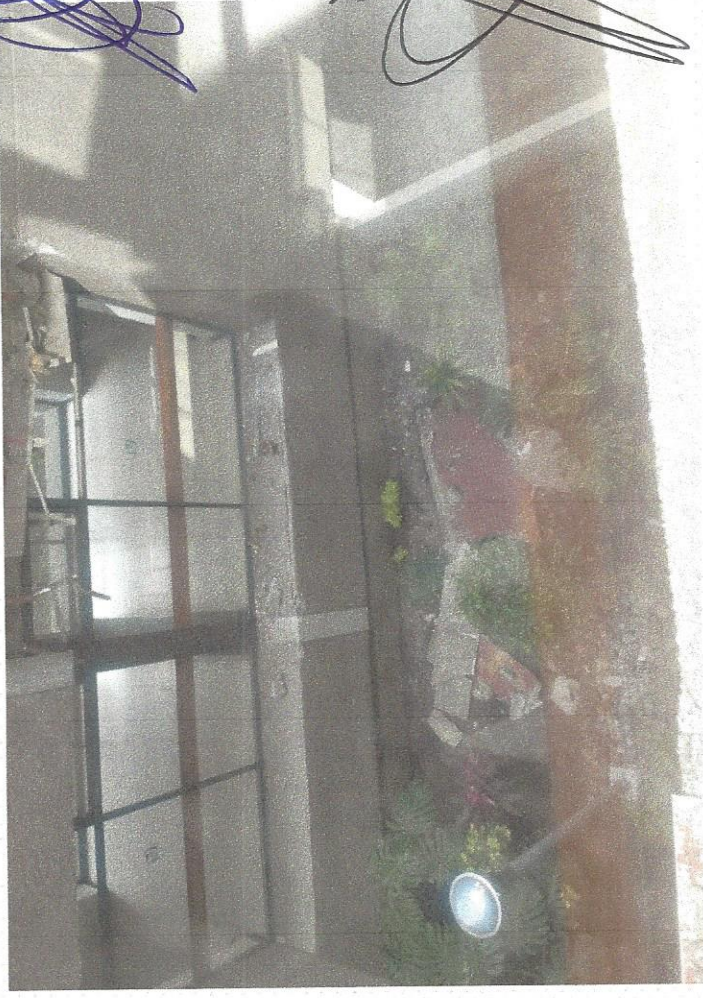
DERRIBO DE FALDONES INTERIORES

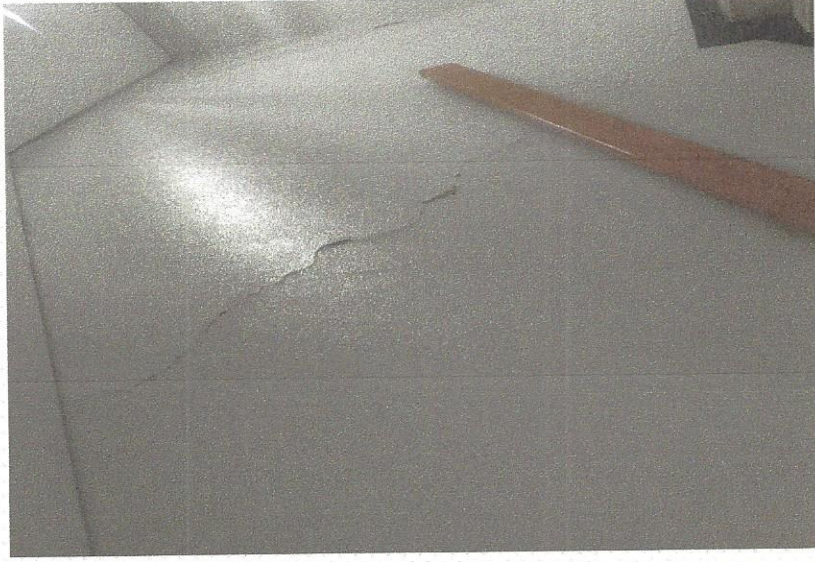
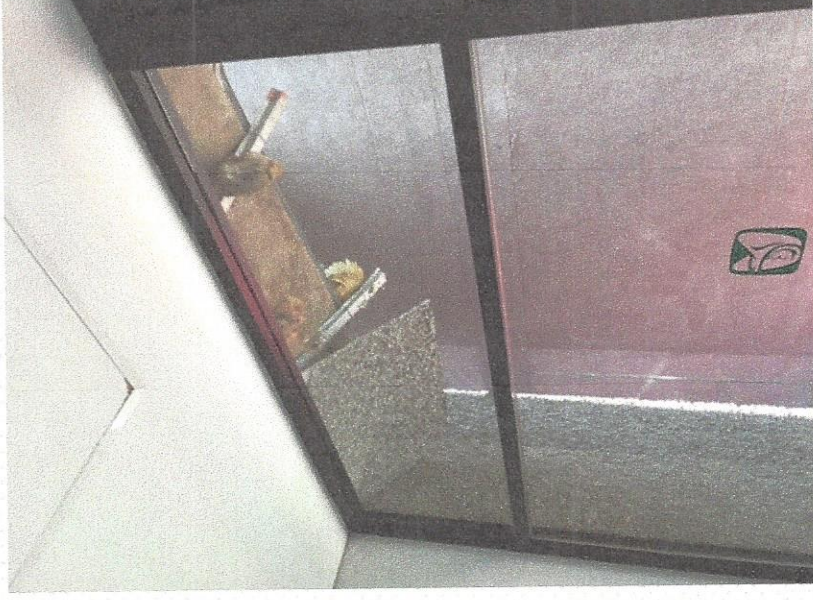
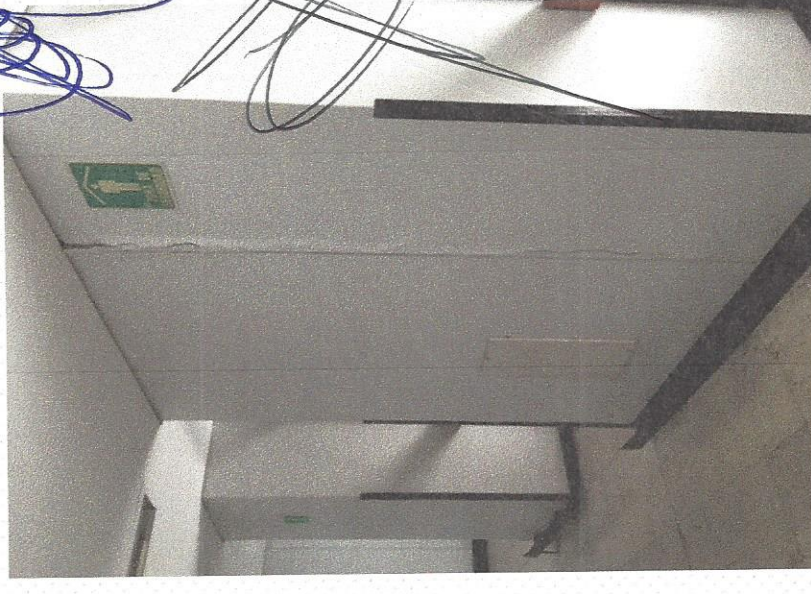
DAÑOS EN MUROS DE ACABADO DE ESCALERA, DAÑOS EN BUÑAS DE MUROS

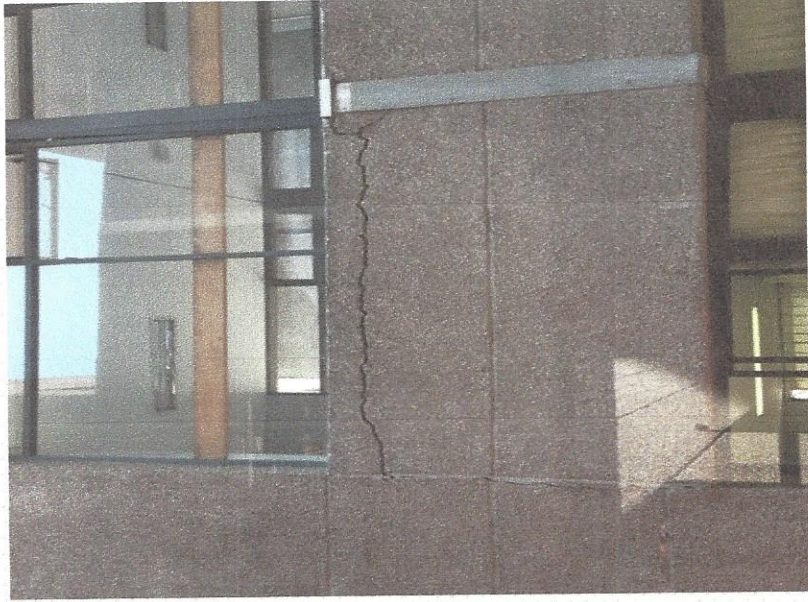
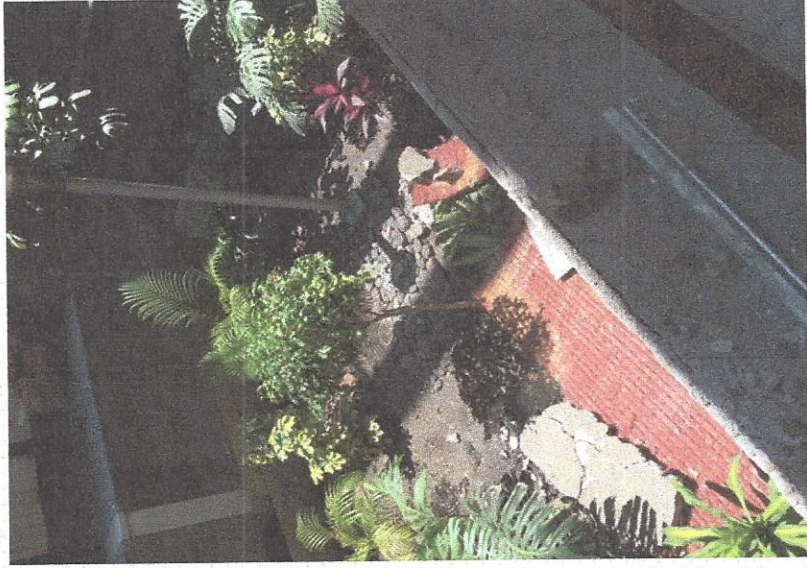
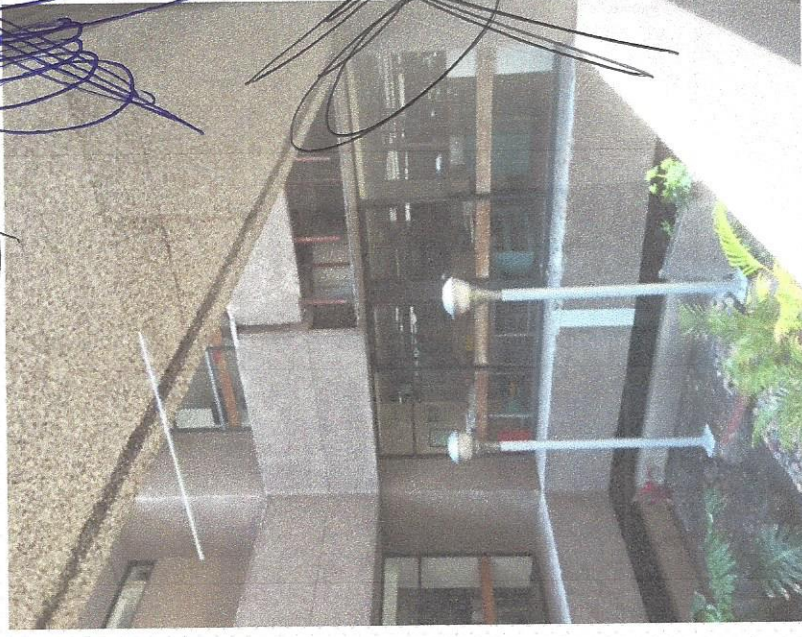
DAÑOS EN FALDONES EXTERIORES CON RIESGO DE CAIDA, FALDONES CAIDOS
