DICTAMEN DE SEGURIDAD ESTRUCTURAL

Expediente:	HGZ 8
Nombre del Evaluador Técnico:	ARQ. LUIS ANTONIO RAMOS KURI.	
No. Registro:	DRO-1802.	Fecha: 26 DE SEPTIEMBRE DE 2017.

**INSTITUTO MEXICANO DEL SEGURO SOCIAL.
HOSPITAL GENERAL ZONA N° 8.
ING. LEONARDO ZANABRIA CÁRDENAS.
JEFE DE MANTENIMIENTO.
CALLE RÍO MAGDALENA N° 289.
COL. TIZAPAN SAN ÁNGEL.
DELEGACIÓN ÁLVARO OBREGÓN.
CIUDAD DE MÉXICO.**

Asunto: reporte visual del comportamiento del edificio por el sismo del 19 de septiembre.

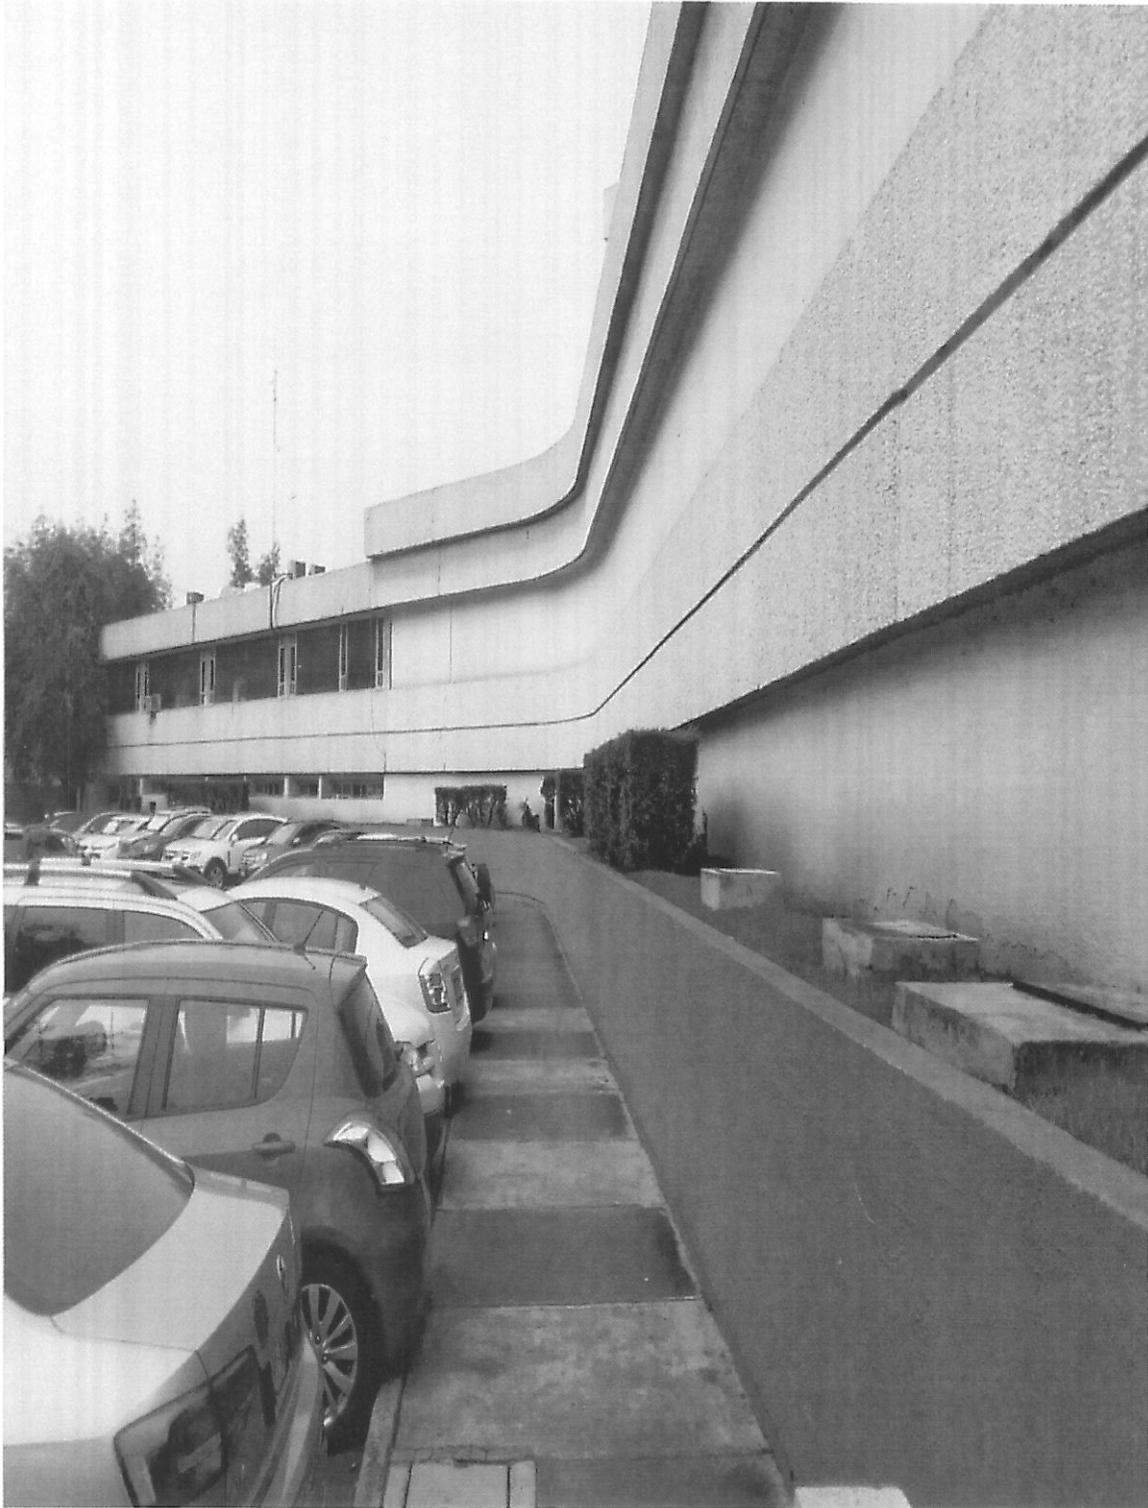
FACHADA DEL EDIFICIO.

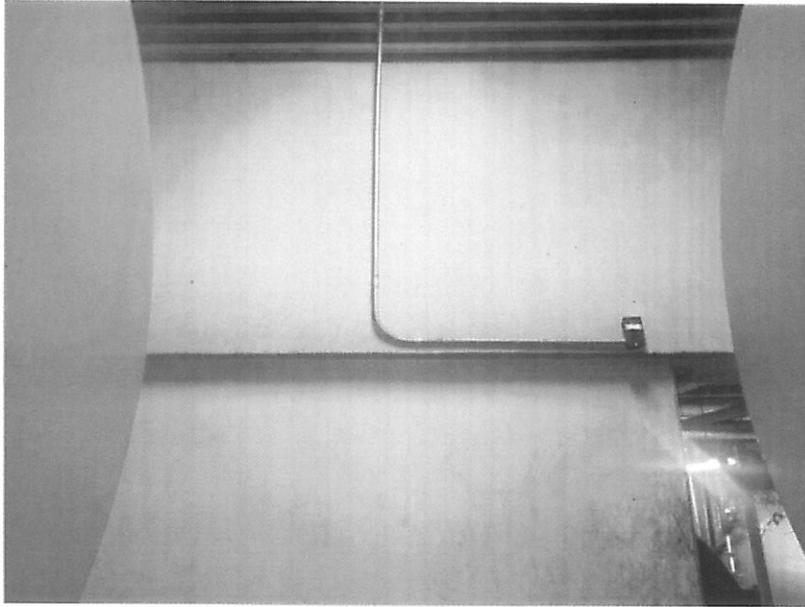
SÓTANO.

PRECOLADO DE CONCRETO DE LA FACHADA QUE SE DESPRENDIO.

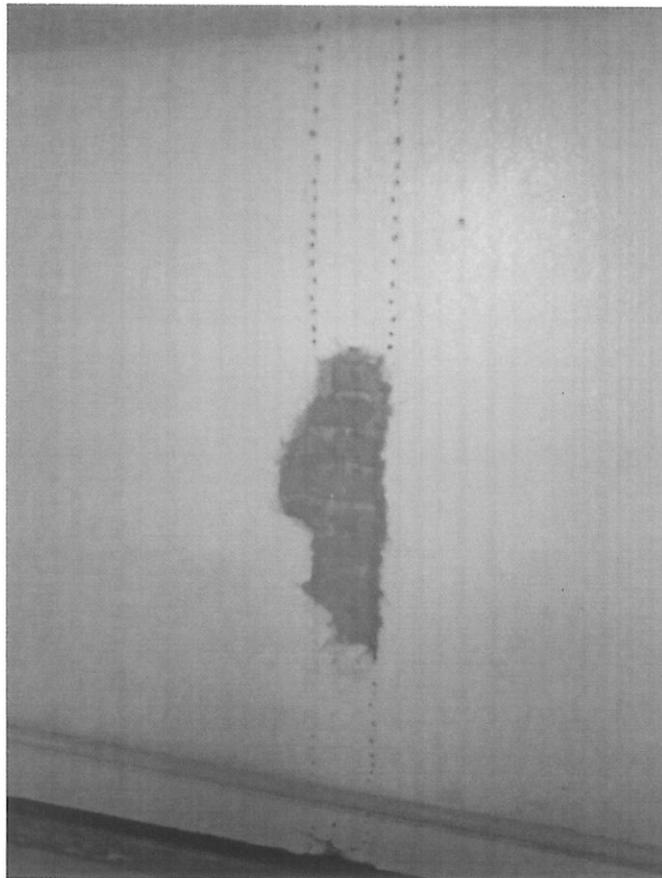
ACABADOS EN MUROS.

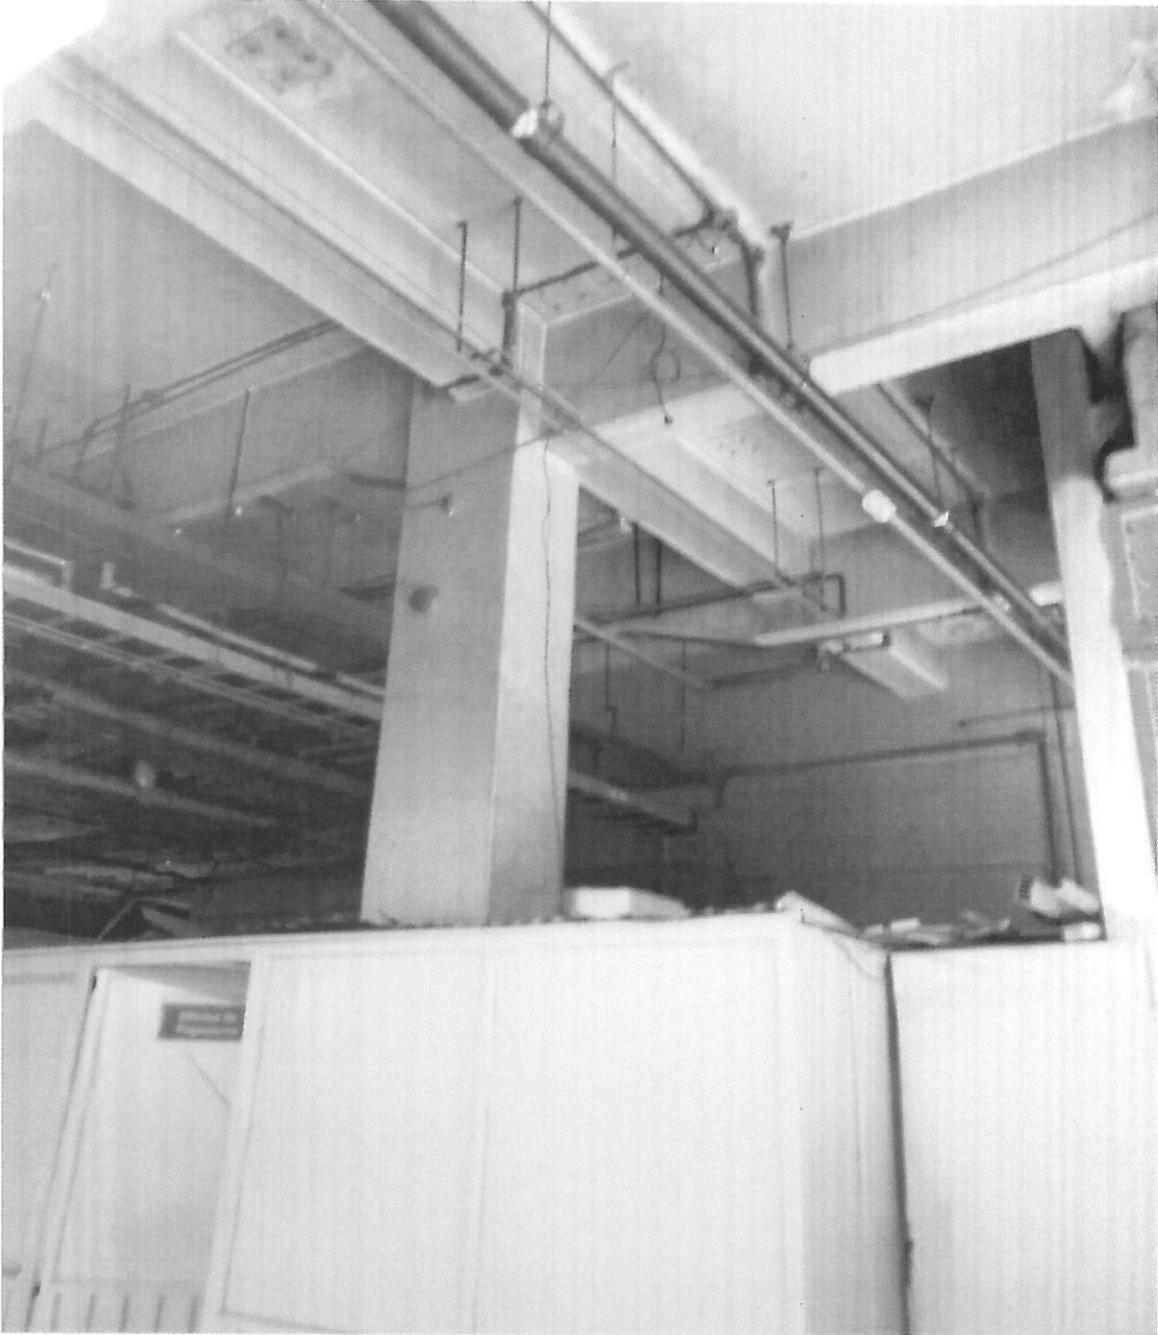
SÓTANO.

1. Sótano: En esta zona se encuentran las instalaciones del edificio, incluyendo la cisterna y la casa de máquinas, aquí la estructura del edificio se aprecia al presentarse los elementos estructurales sin acabados, lo que permitió verificar estos: columnas traveses y losas, no encontrándose agrietamientos o deformaciones que indicaran afectación o desviación en su comportamiento estructural o que algún elemento incurriera en algún estado límite de falla, como consecuencia del movimiento sísmico.
En la oficina que se encuentra enfrente del antiguo estacionamiento de gobierno, se desprendió una placa prefabricada con acabado de grava, de la fachada del edificio que se encontraba colocada entre la fachada original y la ampliación que se realizó posterior, en el mencionado estacionamiento. Se recomienda valorar si es necesario volver a colocarla o retirarla.
Se muestra la fotografía de una cala realizada en el muro de tabique.

CALA EN MURO DE TABIQUE.

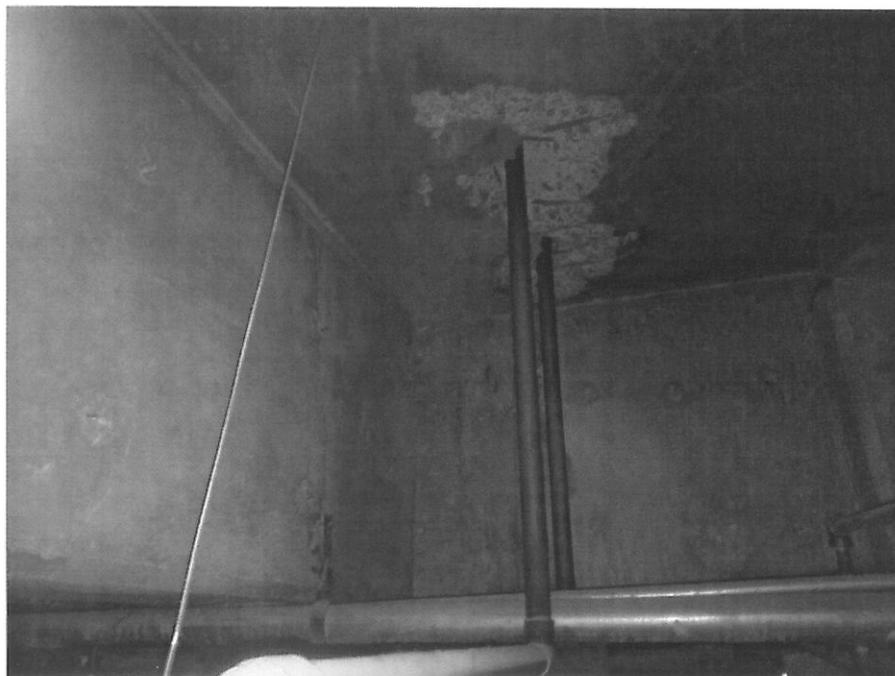
PLANTA BAJA.

UNIÓN DEL NODO ESTRUCTURAL DE; COLUMNA, TRABE Y LOSA DE CONCRETO ARMADO.

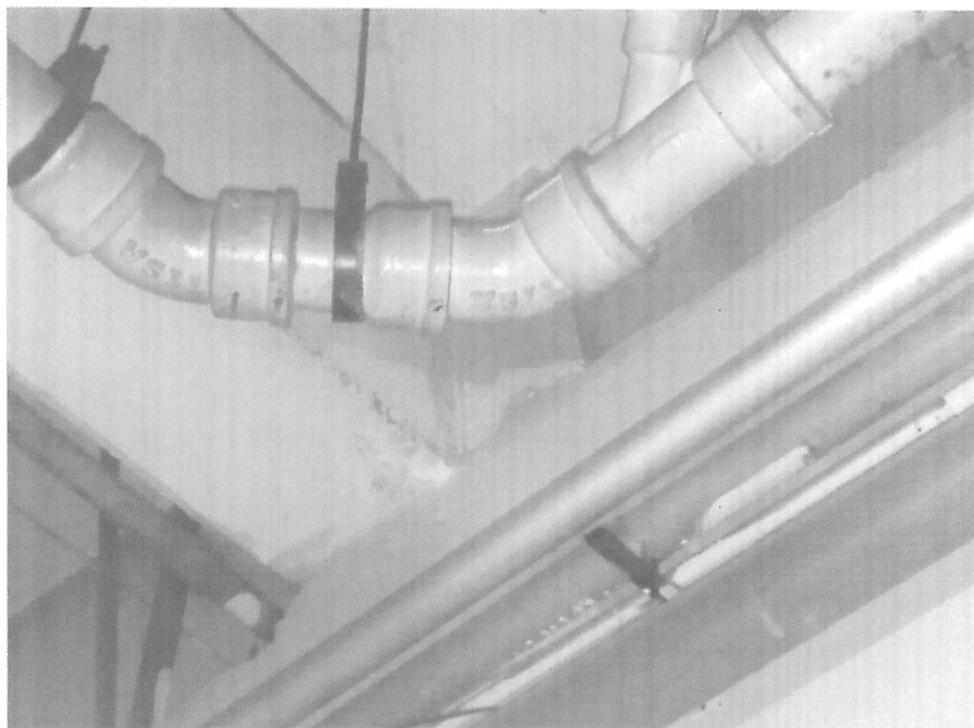
UNIÓN DE COLUMNA TRABE Y LOSA DE CONCRETO ARMADO. SE OBSERVA EN EL PASO DE INSTALACIONES VARILLA EXPUESTA.

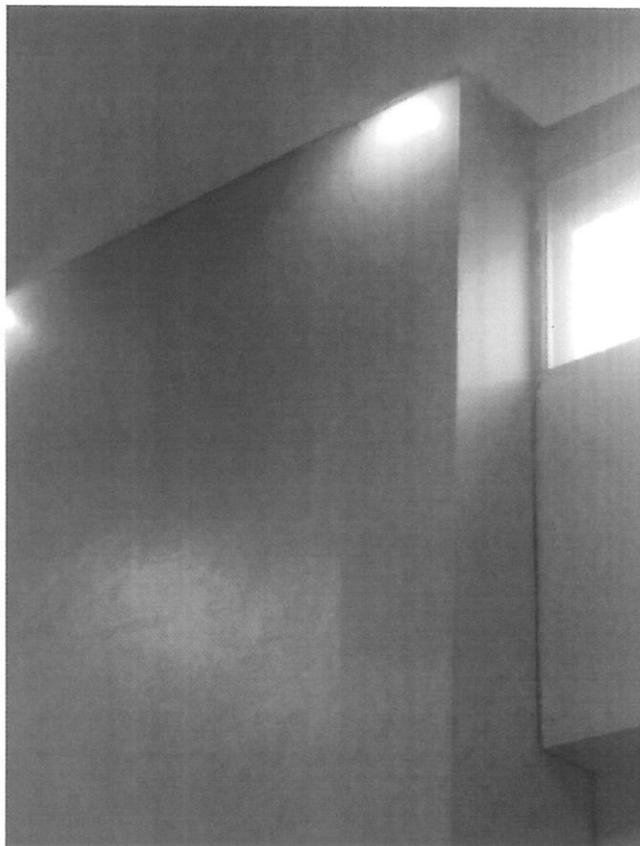
2. Planta baja: Se observó que el edificio no presenta mayor daño en elementos estructurales, presentándose éstos únicamente en los acabados, con fisuras que muestran el trabajo realizado por la estructura durante el sismo. En el área del pasillo se retiró un registro que se encontraba en el falso plafón para observar el concreto, no se encontraron fisuras, las tuberías se encontraban en buen estado.
Se recorrió la zona del auditorio, en el muro curvo, encontrándose una fisura que no representa daño estructural.

FISURA EN EL MURO DEL AUDITORIO QUE NO PRESENTA PROBLEMA.

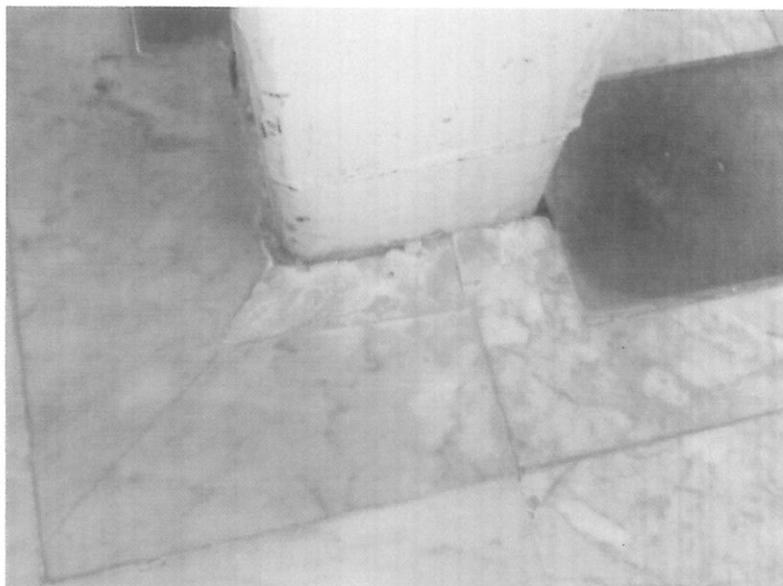
4. Primer nivel; La estructura se encuentra en buen estado, respecto a los acabados se encontró que faltaba una loseta en el piso que se debe haber desprendido con el movimiento del sismo: en la zona de la escalera no se presentó ningún daño.

COLUMNA EN JUNTA CONSTRUCTIVA, SE OBSERVA QUE FALTAN DOS PIEZAS DE MÀRMOL.

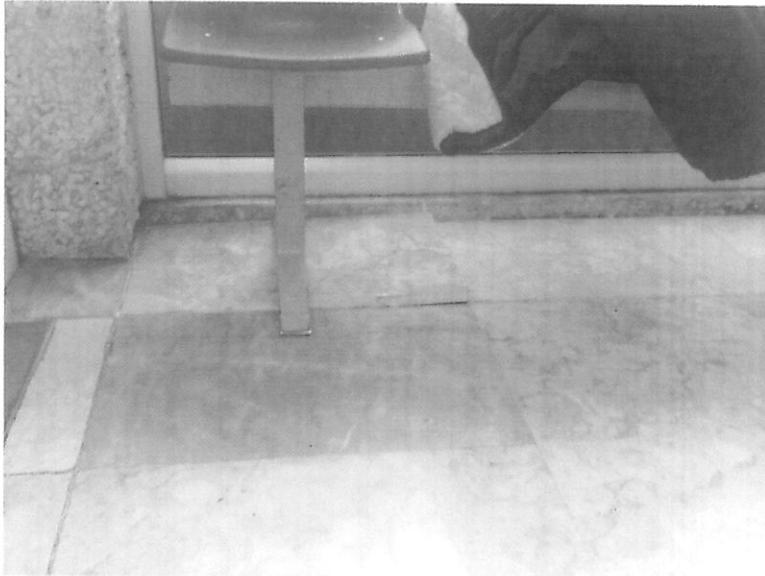
PRIMER NIVEL.

COLUMNA EN JUNTA CONSTRUCTIVA, SE OBSERVA QUE FALTAN DOS PIEZAS DE MÁRMOL.

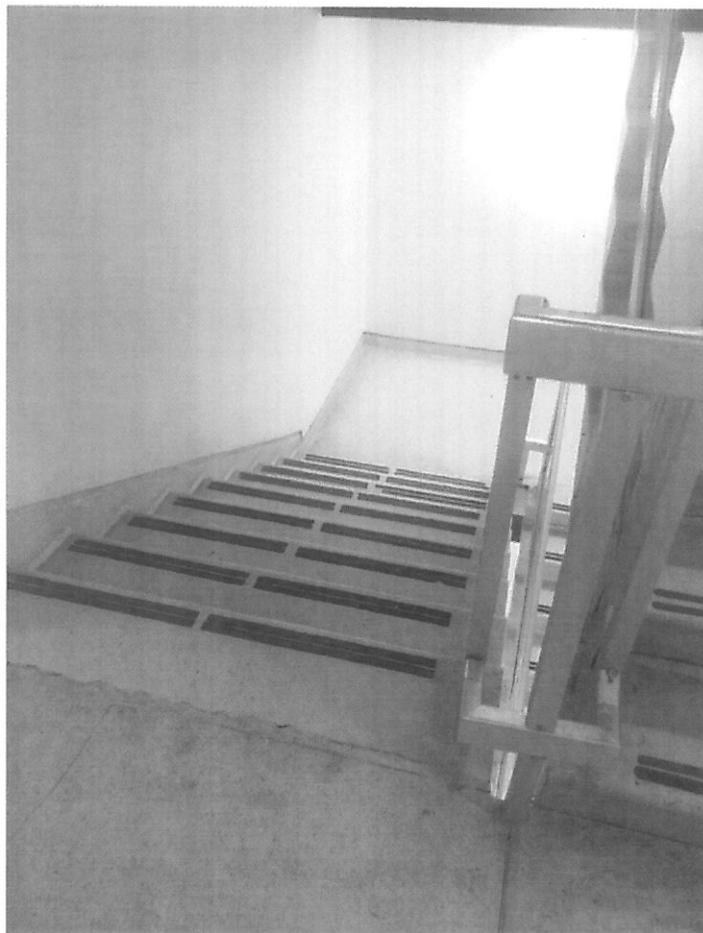
ACABADOS EN ESCALERAS SIN NINGÚN DAÑO.

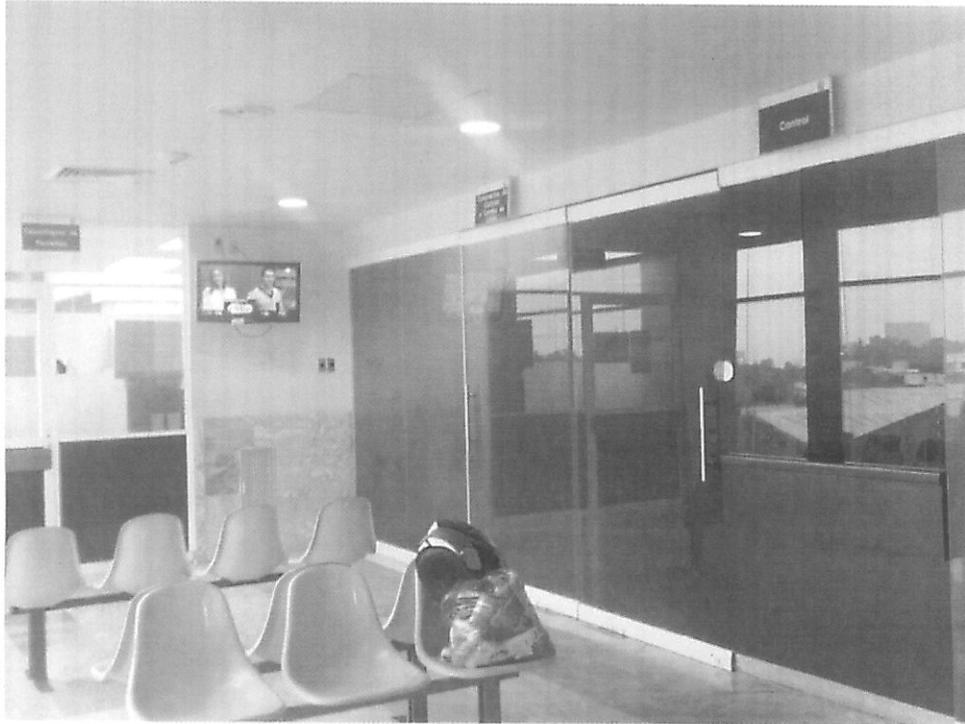
PRIMER NIVEL.

ACABADO EN ZONA DE ESPERA, NO PRESENTA DAÑOS.

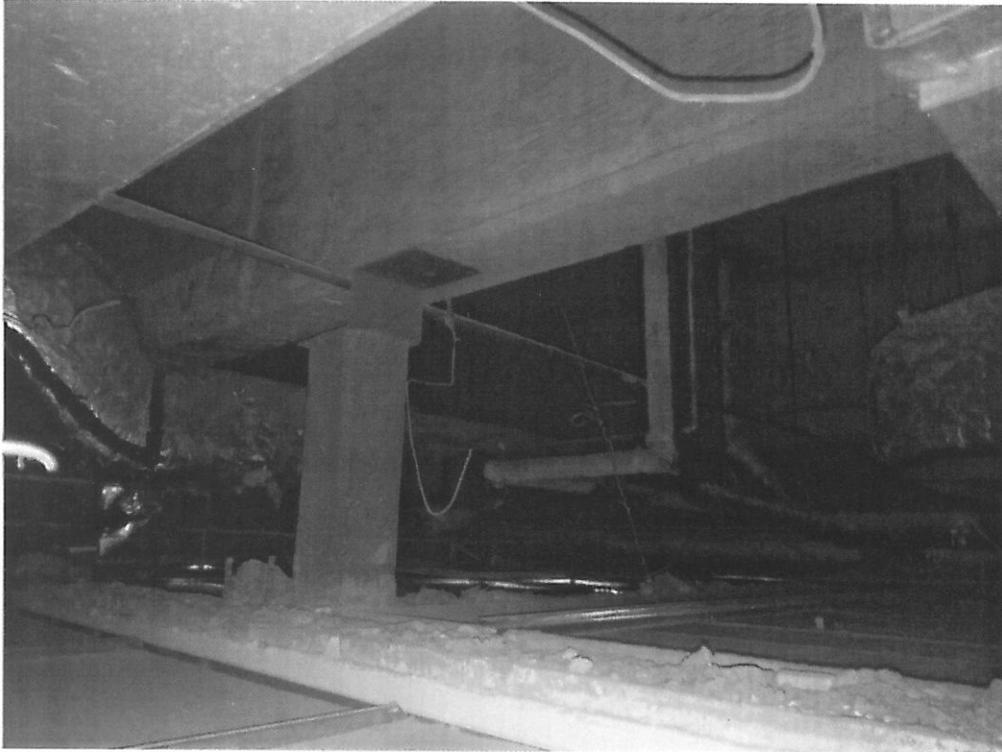
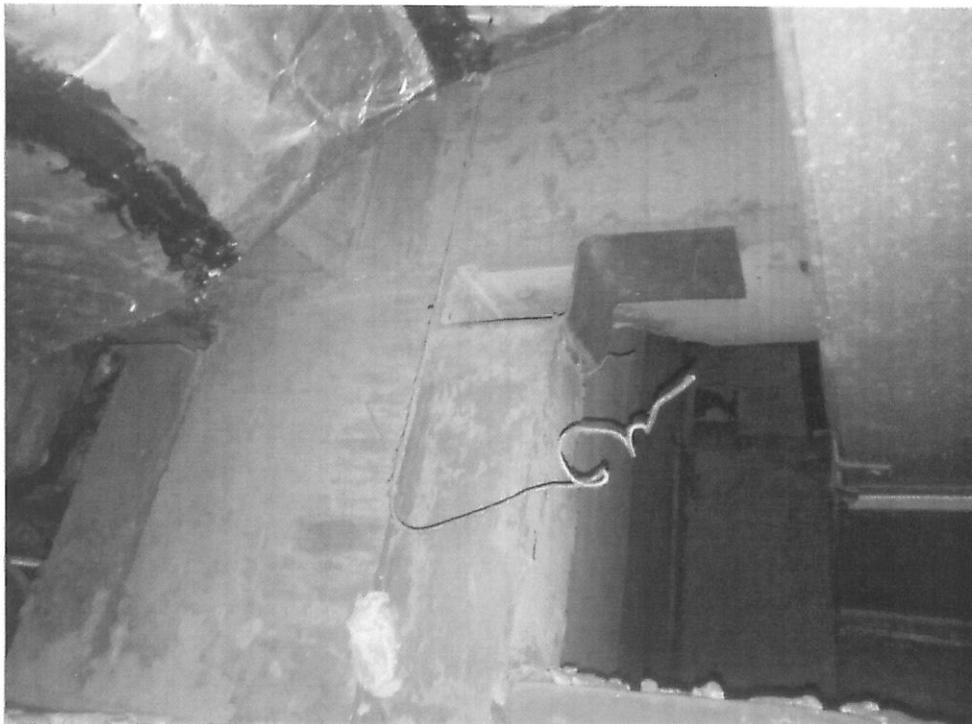
SEGUNDO NIVEL.

VISTA DESDE EL REGISTRO DEL PLAFON DE TABLARROCA, SE OBSERVA LA TRABE SIN DAÑOS.

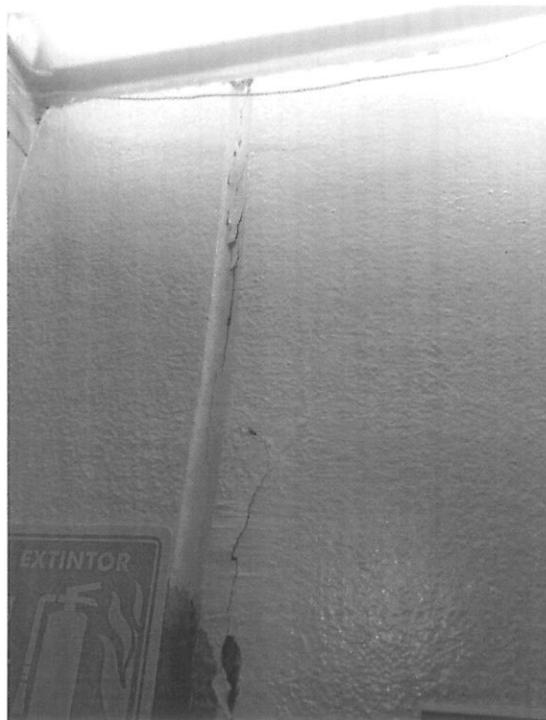
Las fisuras encontradas en los acabados no representan ninguna afectación estructural, se deben al diferente comportamiento que se presentó durante el sismo de los elementos estructurales de concreto y de los materiales de los muros de tabique.

FISURA EN ACABADO EN LA JUNTA ENTRE EL MURO Y LA COLUMNA.

Se deben reparar todas las fisuras en los acabados, instalando juntas constructivas que permitan absorber las deformaciones entre elementos estructurales y no estructurales para evitar afectaciones superficiales.

Se recomienda resanar y pintar los pocos acabados que se dañaron en la unión de muros con elementos estructurales, para evitar que en futuros movimientos no aparezcan fisuras.

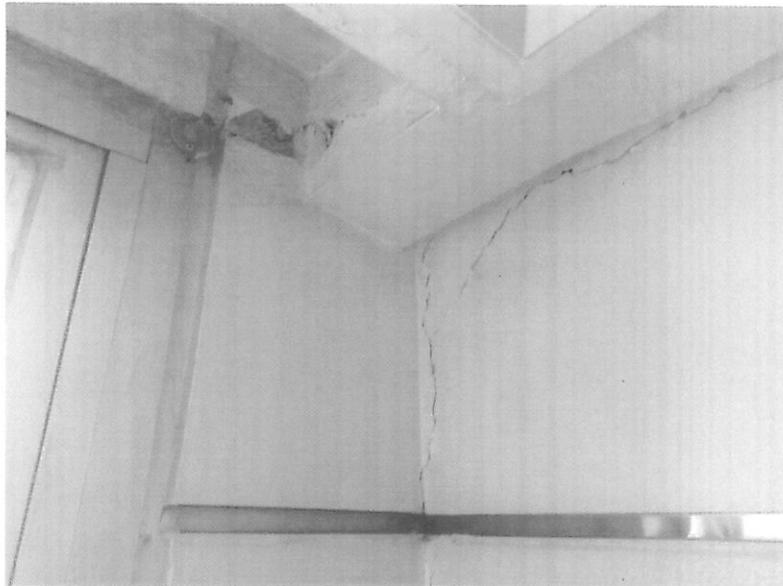
TERCER NIVEL.

6. Tercer nivel; En esta zona, el edificio no presenta mayor daño, solo pequeñas fisuras que no presentan daño estructural y desprendimiento de aplanado en los acabados, que muestran el trabajo realizado por la estructura durante el sismo. En el área del pasillo se retiró un registro que se encontraba en el falso plafón para observar el concreto, no se encontraron fisuras en el concreto y las tuberías se encontraron en buen estado. Se presenta una fotografía donde se aprecia el acabado que presenta la fachada.

FISURAS EN ACABADO Y DESPRENDIMIENTO DE APLANADO EN COLUMNA.

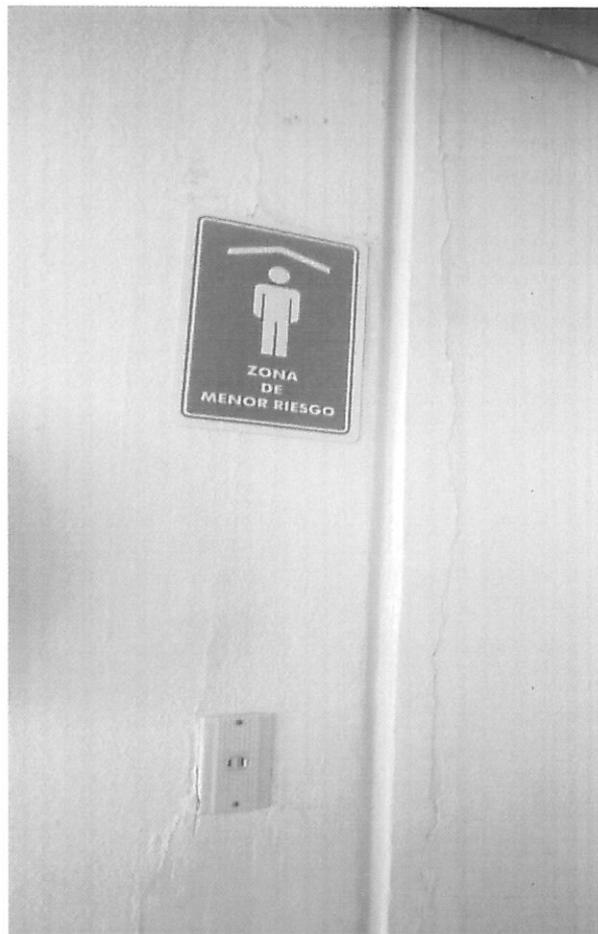
JUNTA EN ACABADO EN UNIÓN COLUMNA CON MURO..

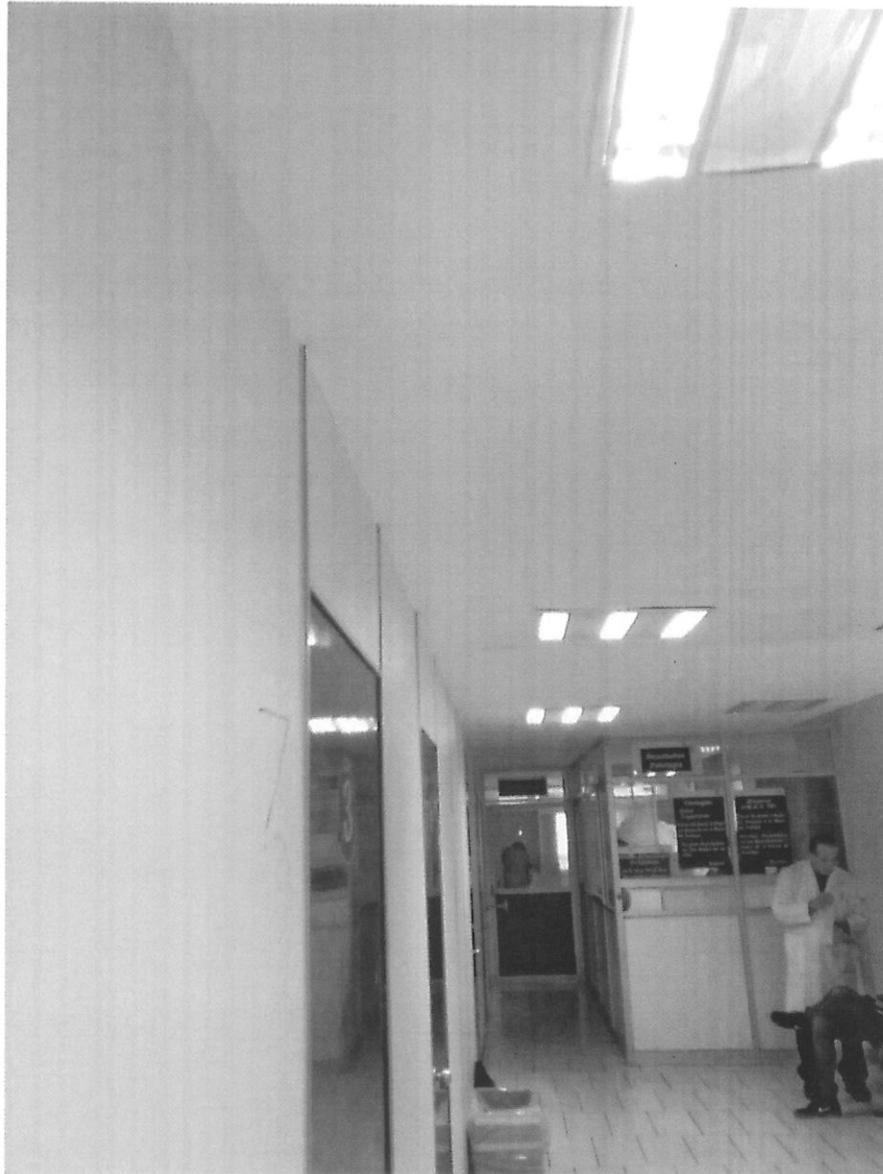
8. Pasillo de acceso a la zona de patología y zona de patología: En el pasillo de acceso a la zona de patología, se observó una pequeña fisura en el falso plafón, mientras que en la zona de patología se presentaron algunas fisuras en el acabado que no presentan daño estructural.

PASILLO DE ACCESO A PATOLOGÍA, SE PRESENTA PEQUEÑA FISURA..

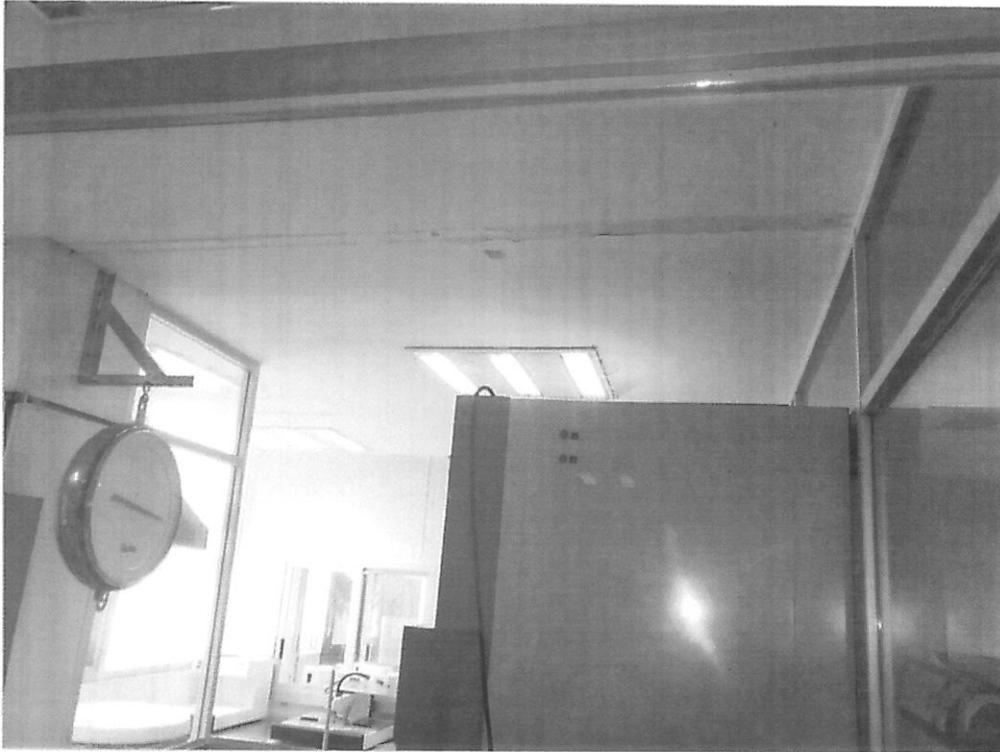
ACABADO DAÑADO EN ZONA DE PATOLOGÍA.

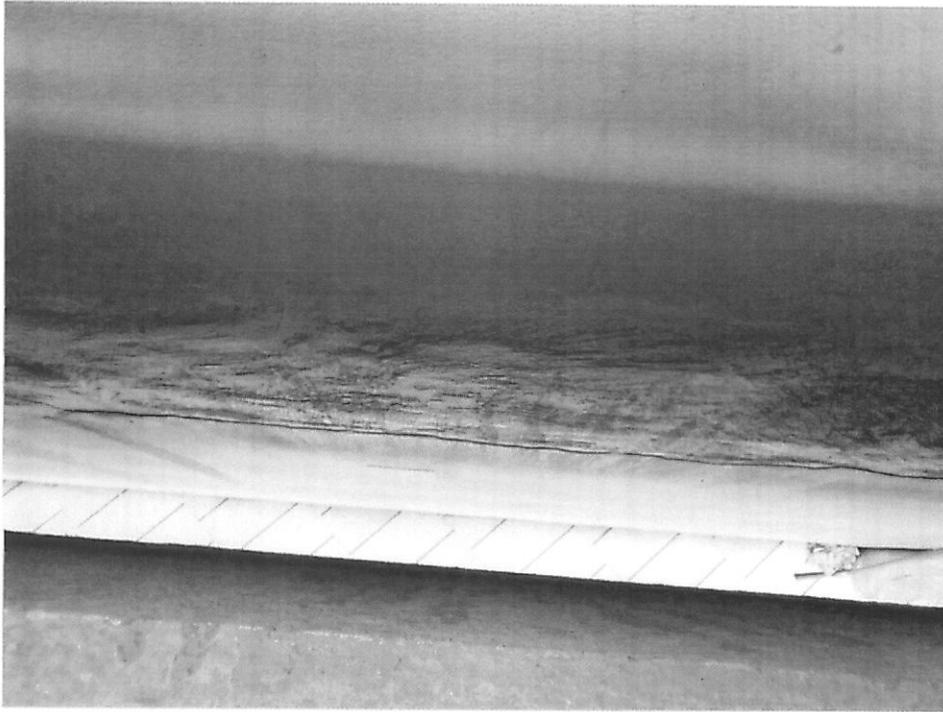
9. En la zona de medicina familiar también se presentó una grieta en el acabado entre la planta baja y la planta alta.

GRIETA DE ACABADO EN MEDICINA FAMILIAR.

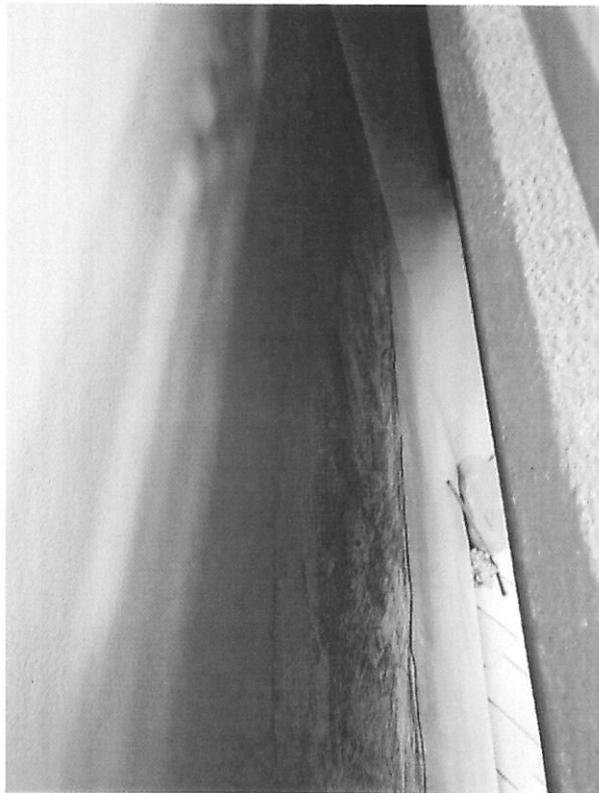
GRIETA DE ACABADO EN MEDICINA FAMILIAR.
