Instituto Mexicano del Seguro Social  
Delegación Sur del Distrito Federal  
Hospital General de Zona / Unidad de Medicina Familiar N° 8  
Gilberto Flores Izquierdo  
DIRECCION  
SUBDIRECCION ADMINISTRATIVA  
**CONSERVACIÓN**

Ciudad de México, a 20 de Septiembre de 2017.

Por este conducto me permito informar a usted, de los daños que sufrió esta unidad derivado del sismo registrado el día de ayer a las 13:14 hrs de una intensidad de 7.1 grados, se realiza recorrido por las áreas de Urgencias, Hospitalización, Medicina Familiar, Consulta Externa y desde luego Casa de Máquinas, encontrándose los siguientes daños:

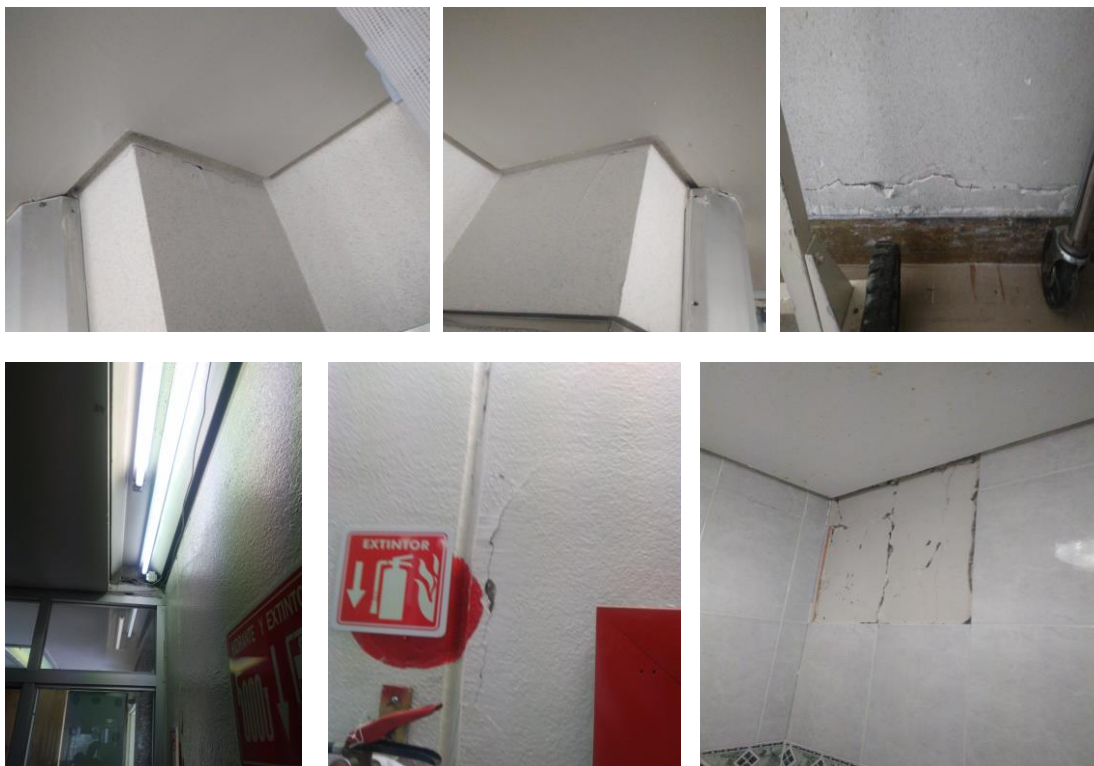
## 4º. PISO

**4º piso:** Fisuras menores en muros divisorios, vidrio roto en área de cirugía, y dos gabinetes y acrílicos de lámparas desprendidos, plafones con fisuras, 4 piezas de cerámica desprendidas en el baño de hombres, puerta de salida de emergencia atorada, la estructura del edificio sin daños.

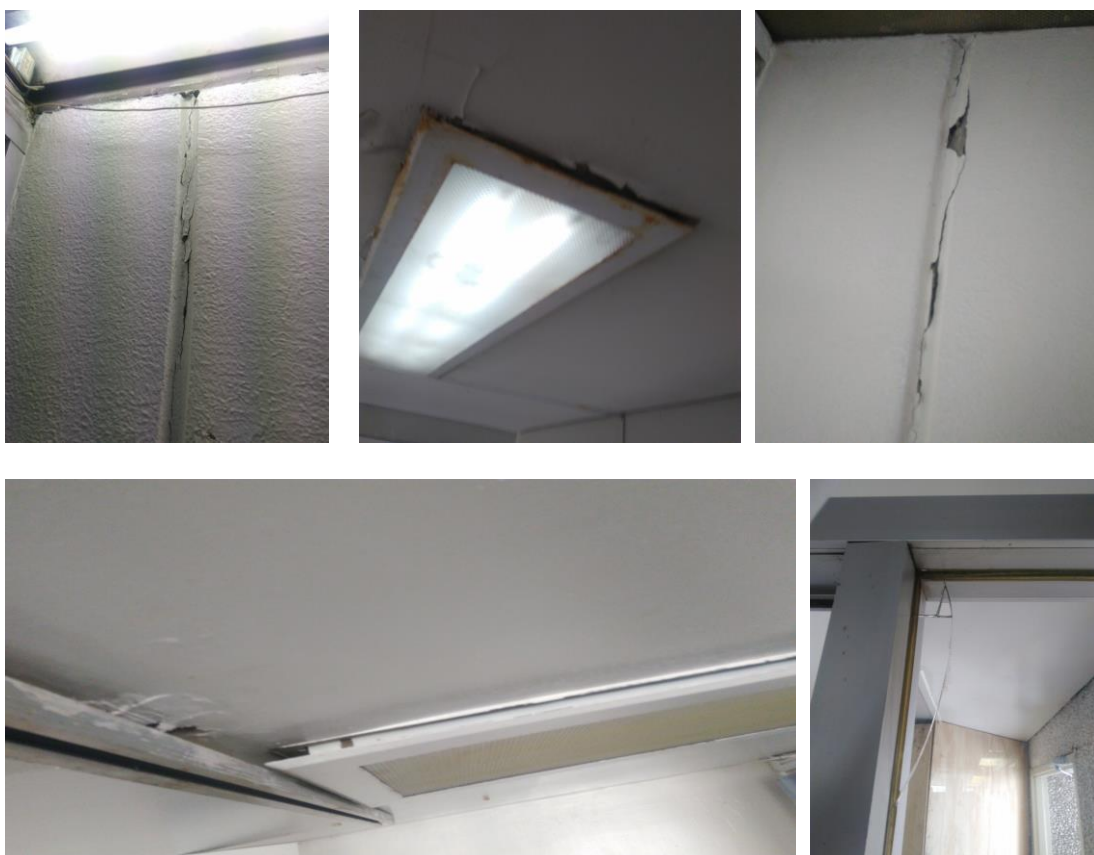
## 3ER PISO

**3er piso:** Fisuras menores en muros divisorios, plafones con fisuras, vidrio roto sala de acceso, y un gabinete de lámpara desprendido, la estructura del edificio sin daños.

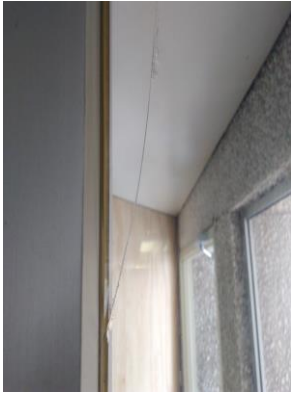
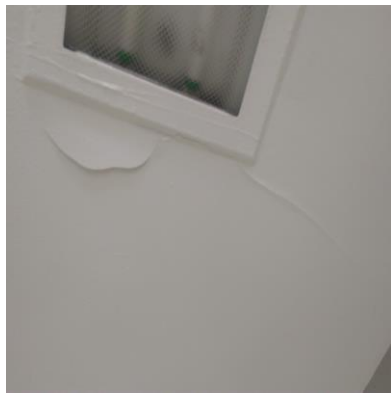
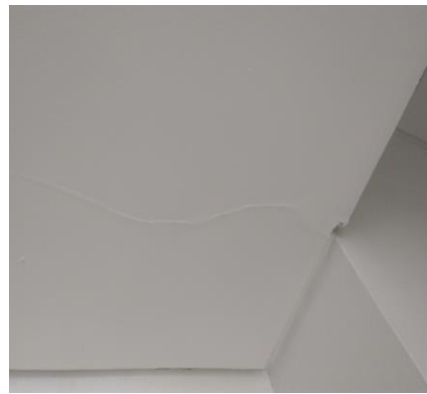
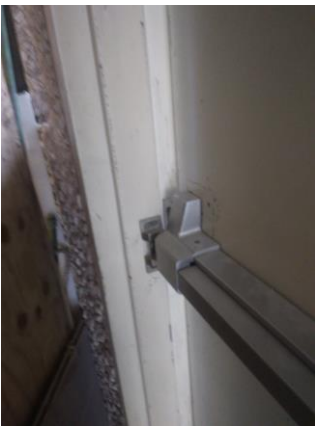
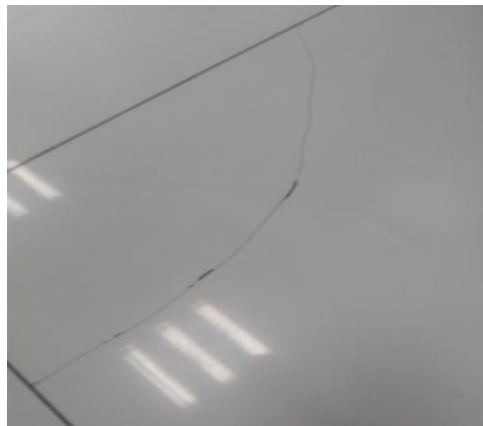
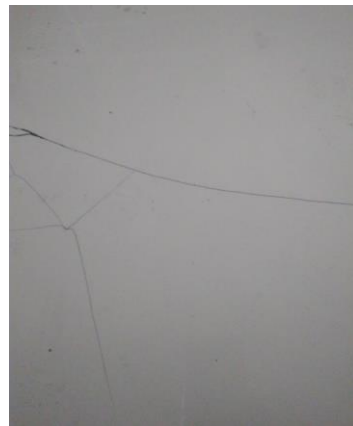
## 2° PISO

**2º piso:** Puerta de emergencia atorada, losetas de piso rotas, vidrio roto en vestíbulo, la estructura del edificio sin daños.

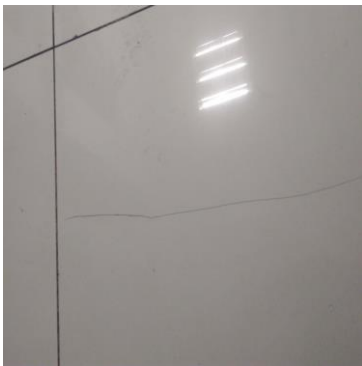
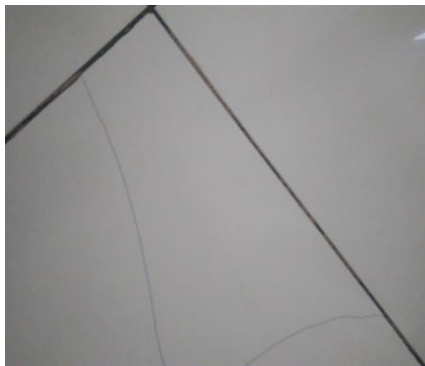
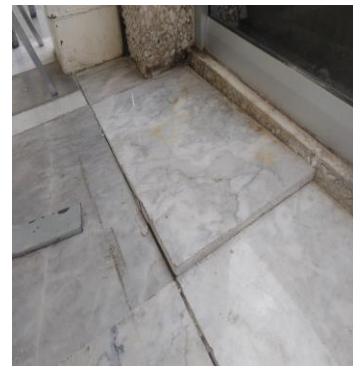
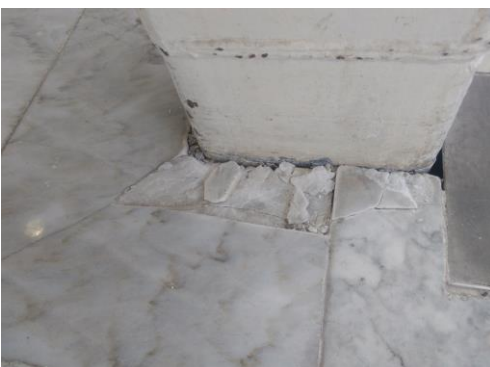
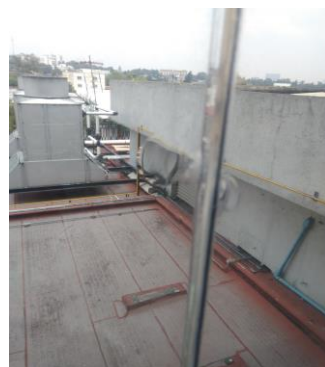
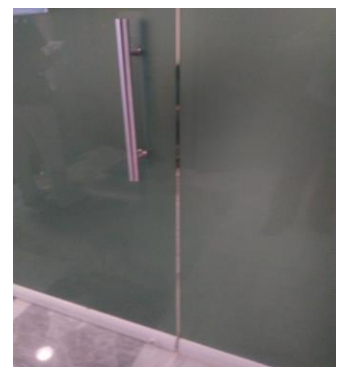
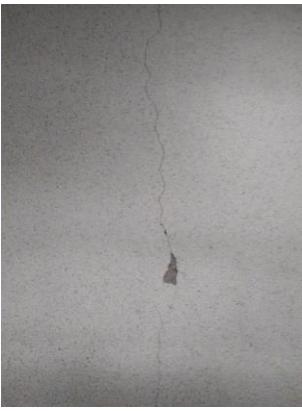
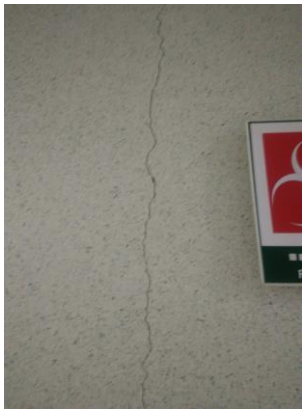
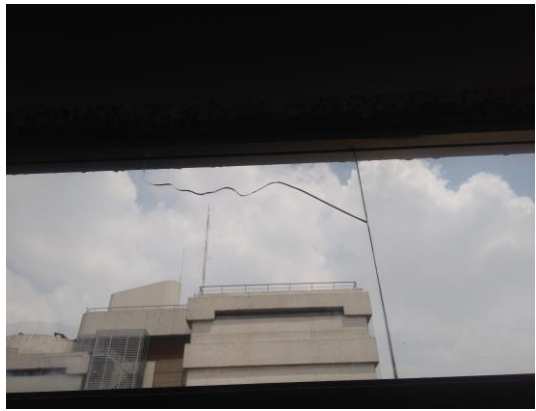
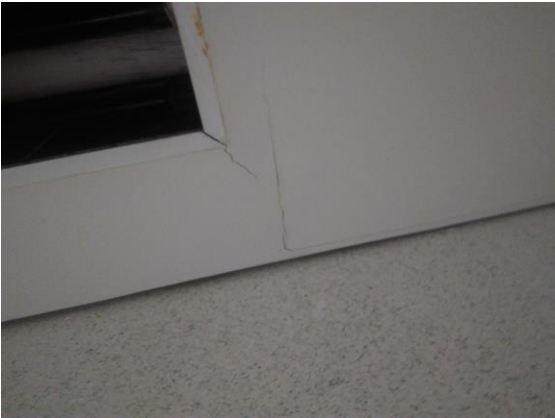
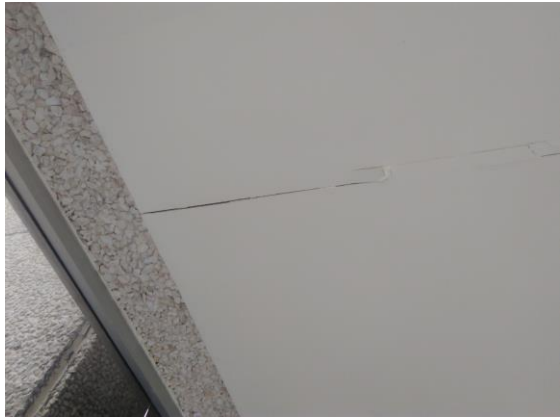
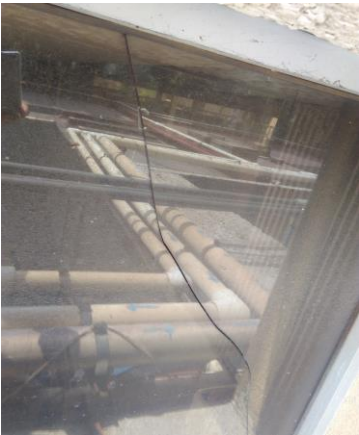
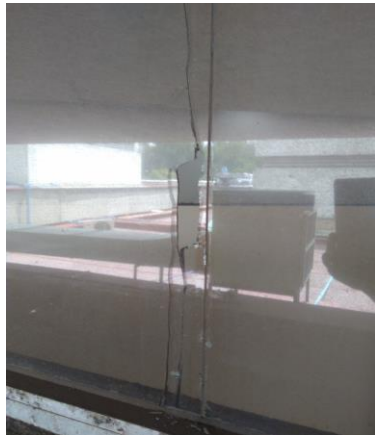
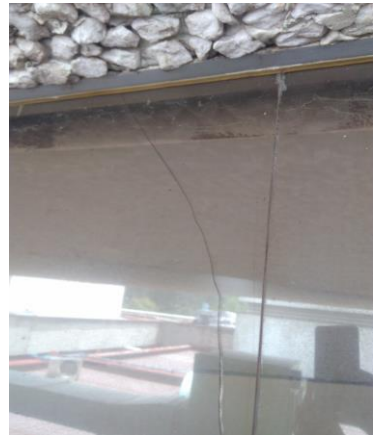
## 1ER PISO Y NEFROLOGIA

**1er piso:** Losetas de piso rotas, vidrio roto en medicina interna, estructura del edificio sin daños.

Nefrología: Piso de mármol en sala de espera roto y desprendido, cristales despostillados en puente, en pasillo hacia hospitalización fisura horizontal de aproximadamente 10 metros, vidrio roto en hospitalización, fisuras en muros de diálisis pasillos principales, área de asistentes médicas y de trabajo social. Puerta de salida de emergencia atorada, puerta de trabajo social descuadrada, La estructura sin daños.

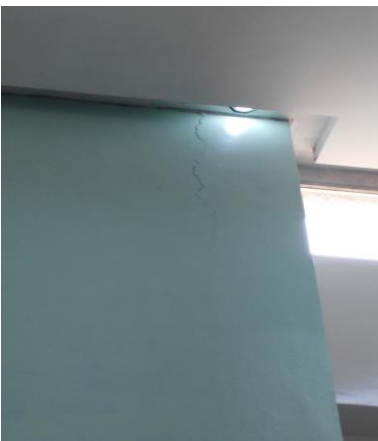
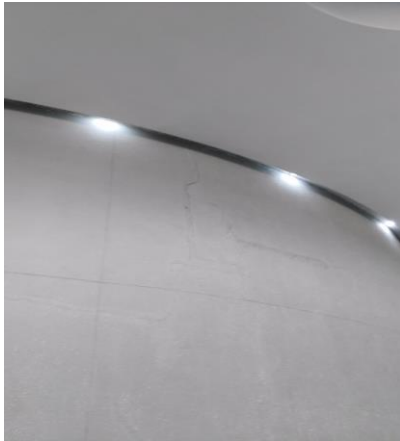
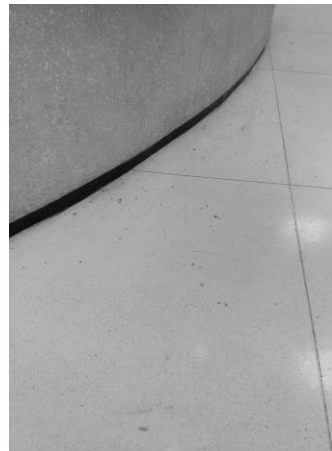
## MEZZANINE

**Mezzanine:** Fisura en la parte superior izquierda y derecha del aula magna y muro de la Dirección.

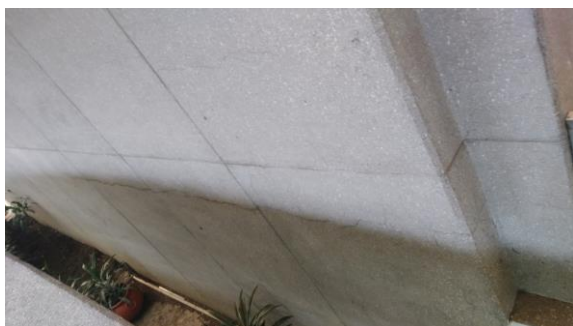
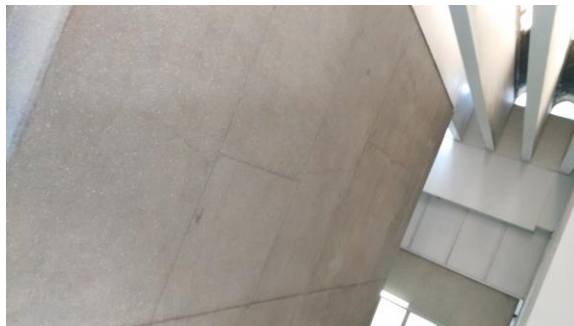
# CONTROL DE PRESTACIONES

**Control de prestaciones:** Fisura en la parte media inferior derecha de forma horizontal, así como esquina superior izquierda y derecha en forma vertical.

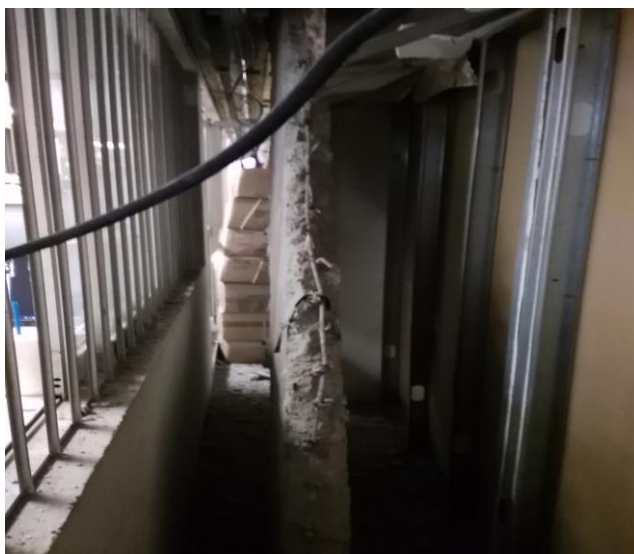
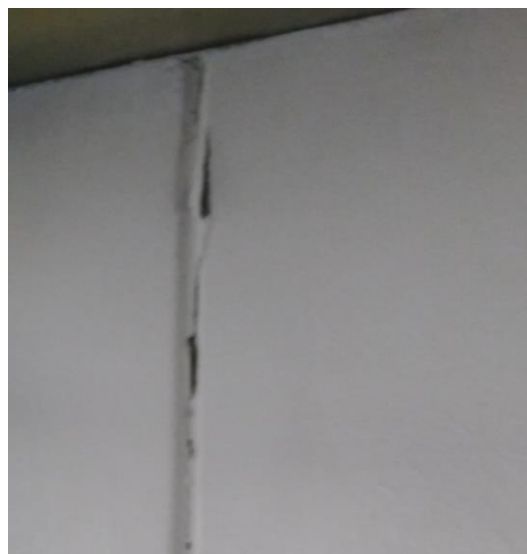
# SOTANO

**Sótano:** Fisuras en muros, desprendimiento de material producto de la obra nueva y placas de mármol, atrapado en la junta constructiva ubicada en el área de Finanzas, fisuras en plafón del comedor, fisuras en el plafón del área de Nutrición. La estructura del edificio sin daños.

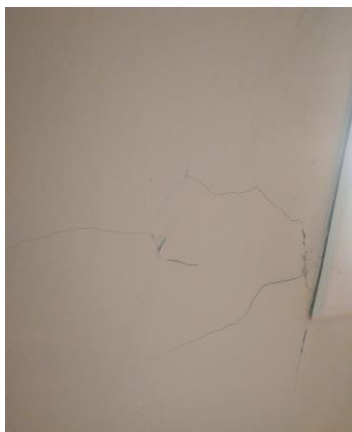
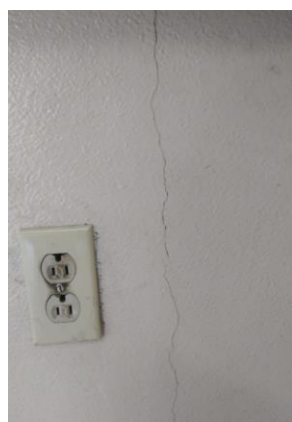
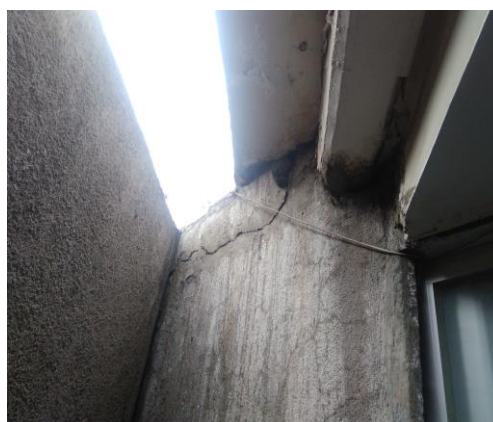
# MEDICINA FAMILIAR

**Medicina familiar:** Fisuras menores en acabados de los consultorios, fisura en la junta constructiva de la rampa y medicina preventiva, desprendimiento de acrílicos de lámparas, fisuras en separaciones estructurales. La estructura del edificio sin daños.

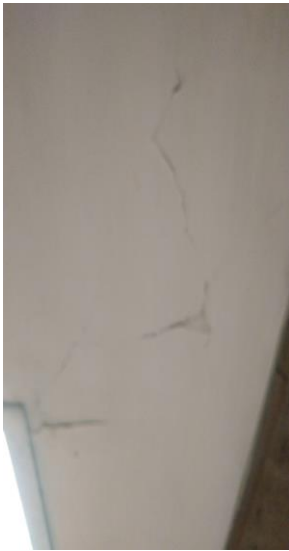
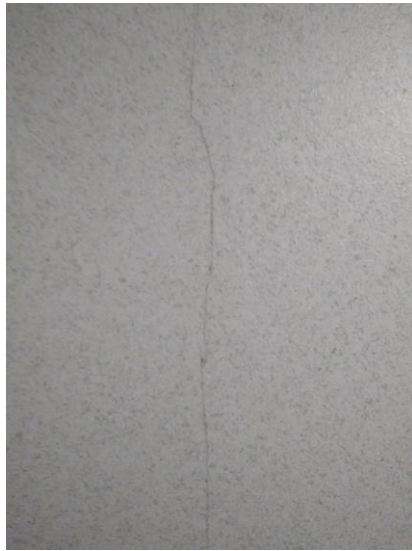
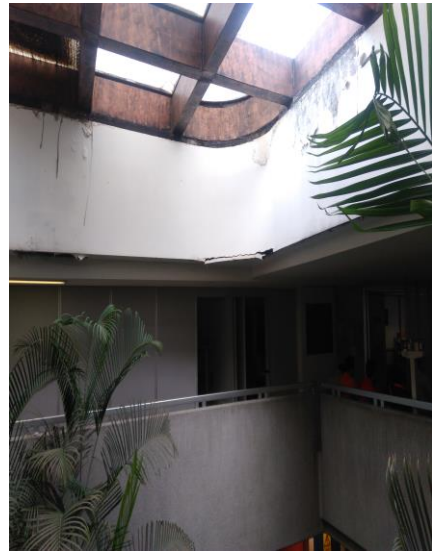
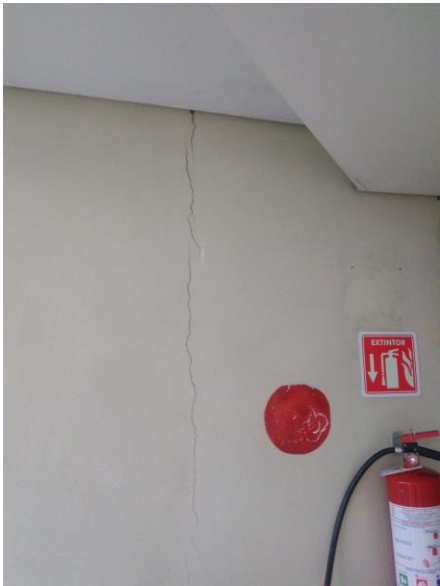
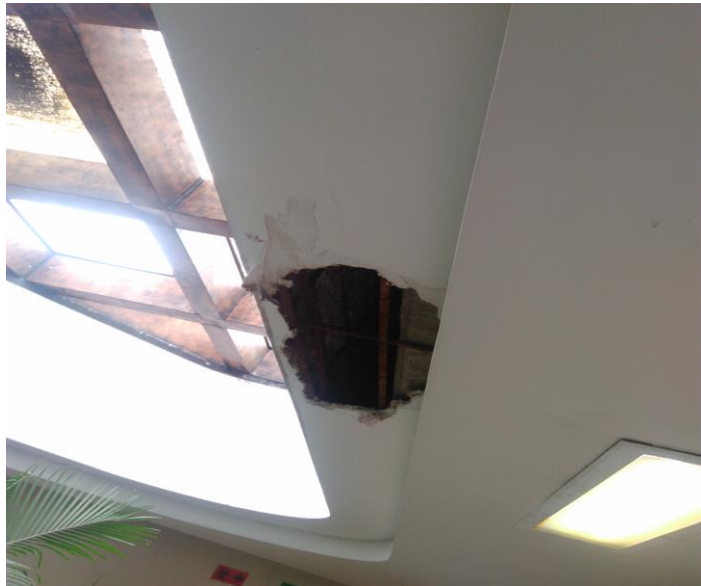
# ESPECIALIDADES

**Especialidades:** Fisuras menores en acabados de los consultorios, desprendimiento de acrílicos de lámparas, fisuras en separaciones estructurales. Fisuras muro del archivo, fisuras en muros de las rampas. La estructura del edificio sin daños.
