DICTAMEN DE SEGURIDAD ESTRUCTURAL

Expediente:	12	UMF 12
Nombre del Evaluador Técnico:		ING JAIME SOLIS CORTÉS		
No. Registro:	495	Fecha:	17 de octubre de 2017	
1. UBICACIÓN Y DESCRIPCIÓN DE LA EDIFICACIÓN				
Zonificación propuesta de la ciudad para efectuar la evaluación				
Dirección	PLAZA DE LOS HEROES S/N			
Colonia	U. HABITACIONAL SANTA FE	Delegación	ALVARO OBREGON	
C.P.	01170	Entre calles/Referencia		
Coordenadas Geográficas				
Persona contactada	ING EDGAR IVÁN HUARTE	Teléfono	5522539963	
USO DEL INMUEBLE				
Casa habitación	<input type="checkbox"/>	Departamentos	<input type="checkbox"/>	Comercios
Oficinas Públicas	<input type="checkbox"/>	Oficinas Privadas	<input type="checkbox"/>	Industrias
Estacionamiento	<input type="checkbox"/>	Bodegas	<input type="checkbox"/>	Educación
Recreativo	<input type="checkbox"/>	Centro de Reunión	<input type="checkbox"/>	Otro: SALUD
Número de niveles sobre el terreno (incluyendo azotea y Mezanines)				2

INSTITUTO MEXICANO DEL SEGURO SOCIAL
UNIDAD DE MEDICINA FAMILIAR No 12
DR. MARÍA DEL PILAR SANCHEZ RUIZ
DIRECTOR DE LA UNIDAD
PLAZA DE LOS HÉROES S/N COL. U. HABITACIONAL SANTA FE
DEL. ALVARO OBREGON, C. P. 01170
CIUDAD DE MÉXICO

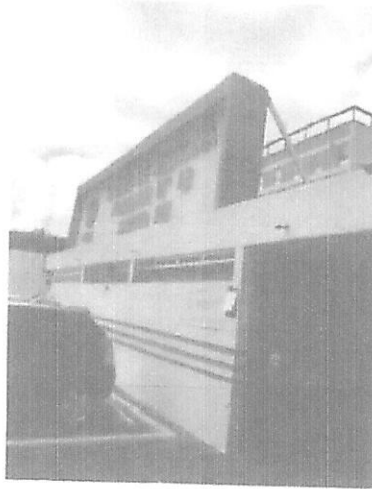
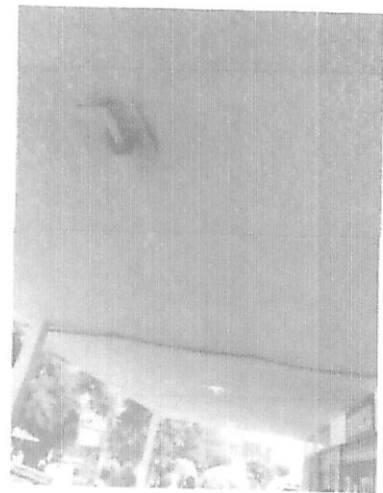
En fachada se aprecian pocos detalles de afectaciones, la rampa de acceso y estructura de cubierta se encuentra en perfectas condiciones.

Las losas de cubierta con el área de farmacia se encuentra sin rastros de afectaciones.

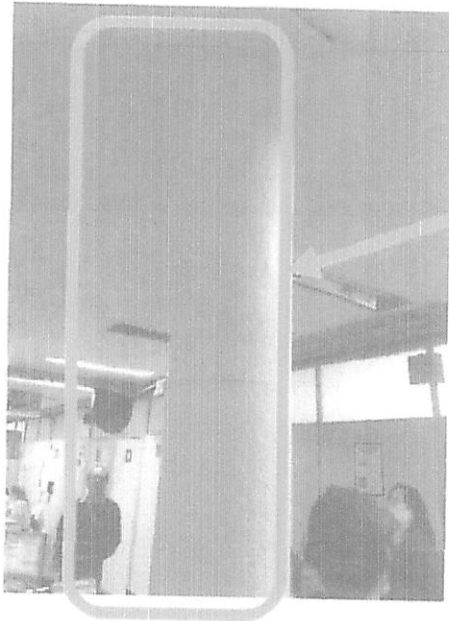
Columnas enteras y sin rastros de fisuras

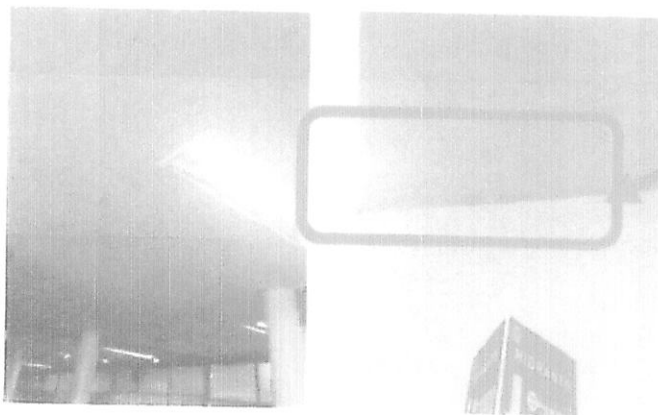
El piso y losas al interior del inmueble se encuentran en buenas condiciones, sólo con algunas afectaciones menores de acabado, juntas de materiales, pintura o humedad.

Separación de acabado
Detalles de humedad

Adicionalmente, se recomienda que las afectaciones menores sean atendidas como parte del proceso de mantenimiento del edificio y mantenerlo constantemente en todos los elementos estructurales.
