DICTAMEN DE SEGURIDAD ESTRUCTURAL

Expediente:	UMF 15
Nombre del Evaluador Técnico:		ING JAIME SOLIS CORTES	
No. Registro:	495	Fecha:	17 de octubre de 2017
1. UBICACIÓN Y DESCRIPCIÓN DE LA EDIFICACIÓN			
Zonificación propuesta de la ciudad para efectuar la evaluación			
Dirección	ERMITA IZTAPALAPA 411		
Colonia	PRADO CHURUBUSCO	Delegación	COYOACAN
C.P.	04320	Entre calles/Referencia	SALIENDO DE METRO MEXICALTZINGO
Coordenadas Geográficas			
Persona contactada	ING. JULIO ZAMUDIO	Teléfono	5537337949
USO DEL INMUEBLE			
Casa habitación	<input type="checkbox"/>	Departamentos	<input type="checkbox"/>
Oficinas Públicas	<input type="checkbox"/>	Oficinas Privadas	<input type="checkbox"/>
Estacionamiento	<input type="checkbox"/>	Bodegas	<input type="checkbox"/>
Recreativo	<input type="checkbox"/>	Centro de Reunión	<input type="checkbox"/>
		Comercios	<input type="checkbox"/>
		Industrias	<input type="checkbox"/>
		Educación	<input type="checkbox"/>

INSTITUTO MEXICANO DEL SEGURO SOCIAL
UNIDAD DE MEDICINA FAMILIAR No 15
DR. LIDYA CRISTINA BARRIOS
DIRECTOR DE LA UNIDAD
ERMITA IZTAPALAPA No. 411 COL. PRADO CHURUBUSCO
DEL. COYOACAN, C. P. 04320
CIUDAD DE MÉXICO

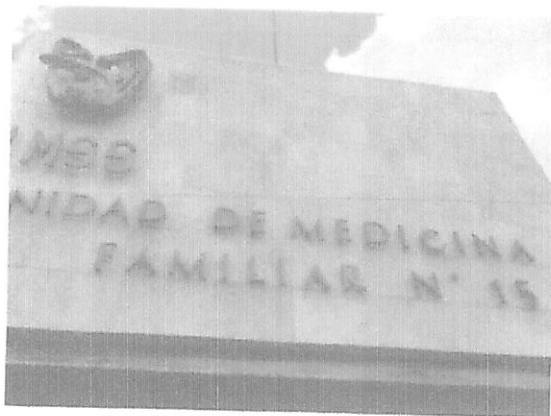
En fachada se aprecia los acabados de piedra con algunas piedras flojas o desprendidas, revisando la colocación en la parte posterior del edificio, se aprecia que no ha sido correctamente colocada al sólo contar con unas pequeñas pijas para su fijación junto con material de pegado tipo pegazulejo.

Se requiere retirar las piezas sueltas en fachada y colocarlas adecuadamente.

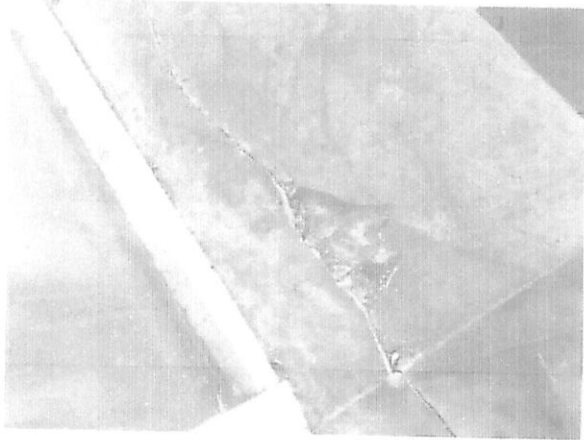
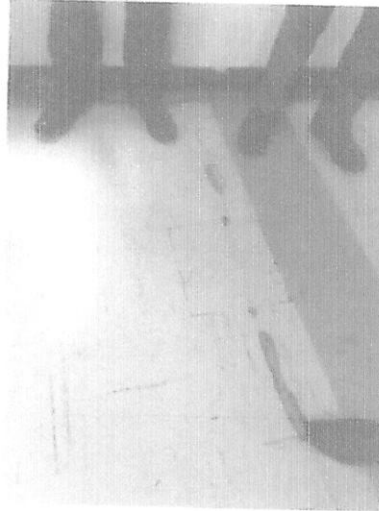
En el piso de fachada se aprecian algunas grietas en el acabado, causadas por no contar con el tratamiento de juntas adecuado pero no representan un riesgo. La misma falla se encontró en varios puntos del inmueble, todos en puntos de junta entre edificios que no cuentan con el tratamiento de separación adecuado

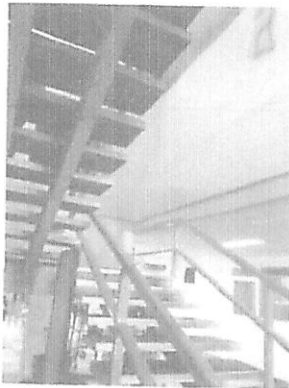
Al interior del elemento las escaleras, columnas, losas y traveses se encuentran en óptimas condiciones y sin muestra de daños estructurales.

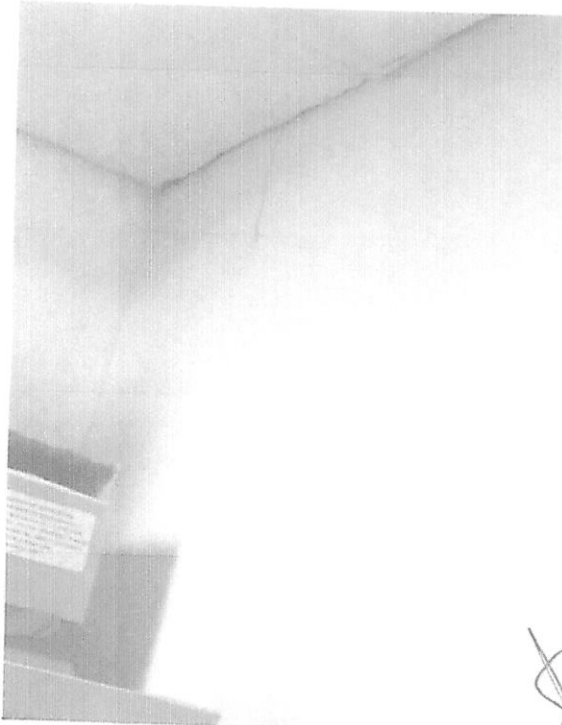
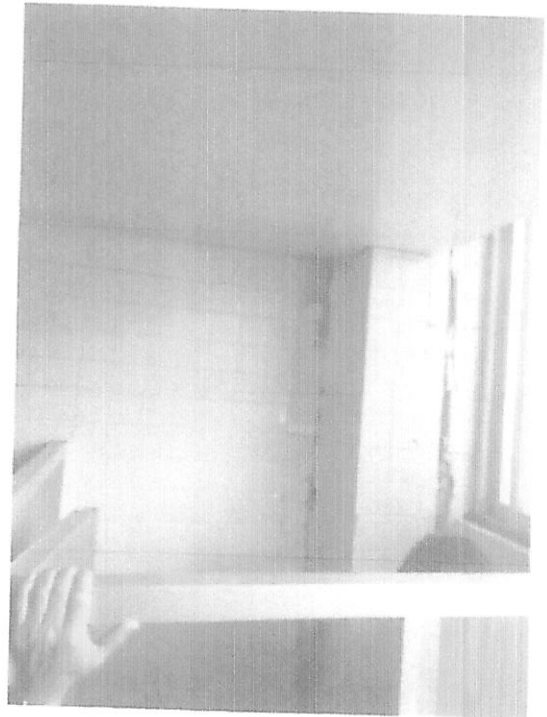
Al interior del inmueble no se aprecian afectaciones de importancia, todas las afectaciones son estéticas en acabados, aplanados, pintura, tablaroca o juntas constructivas.

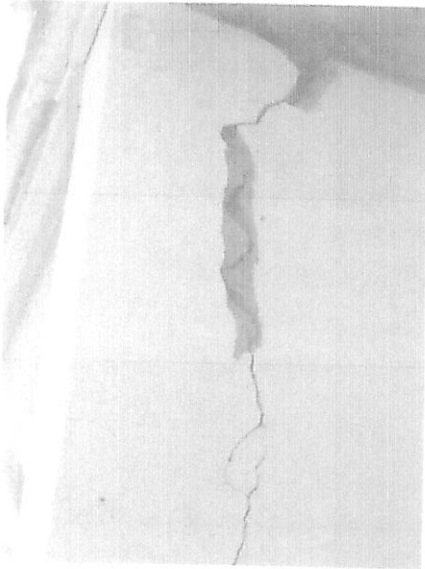
En el área de jardín posterior, se aprecian algunas afectaciones mayores en muros, ninguna representa algún daño potencial, pero se requiere su reparación. Según el análisis ocular realizado, en algunas partes hay carencia de castillos y muestran grietas mayores por la ausencia del mismo.

La barda trasera que delimita con los vecinos, presenta falta de juntas constructivas y buñas, por lo que se recomienda colocarlas.

A pesar de la presencia de las grietas en algunos muros, ninguna es de riesgo estructural y se debe sólo proceder a repararla.

- Evitar el apile de materiales en los niveles superiores del edificio, tomar nivelaciones una vez al año en las estructuras o después de cada sismo superior a los 6 grados en la escala de Richter y por último, se realicen los simulacros frecuentes referentes al desalojo de instalaciones en el caso de un siniestro.
- Realizar la separación constructiva entre elementos de conexión entre edificios de la UMF 15
- Revisar las piedras en fachadas principal y posterior, retirar y volver a colocar las que presenten deficiencias
- Hacer reparaciones en acabados de baño y barda perimetral trasera.
- Reparar muros sin castillos
