DICTAMEN DE SEGURIDAD ESTRUCTURAL

Expediente:	UMF 160
Nombre del Evaluador Técnico:		ING JAIME SOLIS CORTES	
No. Registro:	495	Fecha:	9 de octubre de 2017
1. UBICACIÓN Y DESCRIPCIÓN DE LA EDIFICACIÓN			
Zonificación propuesta de la ciudad para efectuar la evaluación			
Dirección	AV. TLÁHUAC 4687		
Colonia	EL VERGEL	Delegación	IZTAPALAPA
C.P.	09880	Entre calles/Referencia	
Coordenadas Geográficas			
Persona contactada	ING DIEGO ESNAURRIZAR	Teléfono	5514957262
USO DEL INMUEBLE			
Casa habitación	<input type="checkbox"/>	Departamentos	<input type="checkbox"/>
Oficinas Públicas	<input type="checkbox"/>	Oficinas Privadas	<input type="checkbox"/>
Estacionamiento	<input type="checkbox"/>	Bodegas	<input type="checkbox"/>
Recreativo	<input type="checkbox"/>	Centro de Reunión	<input type="checkbox"/>
		Comercios	<input type="checkbox"/>
		Industrias	<input type="checkbox"/>
		Educación	<input type="checkbox"/>
		Otro: SALUD	<input type="checkbox"/>

INSTITUTO MEXICANO DEL SEGURO SOCIAL
UNIDAD DE MEDICINA FAMILIAR No 160
DR. LAURA ELISA GALARCEP MEDINA
DIRECTOR DE LA UNIDAD
AV. TLÁHUAC No. 4687 COL. EL VERGEL
DEL. IZTAPALAPA, C. P. 09880
CIUDAD DE MÉXICO

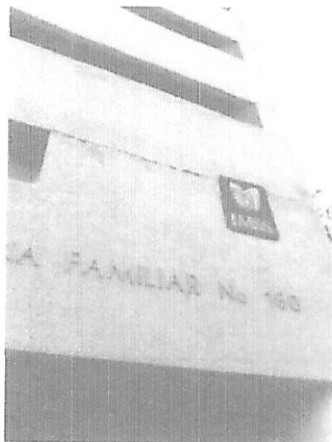
En fachada se determinan algunas fisuras que son de acabado, el grosor con el que cuenta dicho acabado es de alrededor de 2 cm, el acabado al ser elaborado para aparentar piedra, provoca que se vea alarmante las fisuras lo antes posible para evitar generar alarma en los usuarios sin necesidad.

Aunado a esto los elementos estructurales como columnas y trabes se encuentran en excelentes condiciones y las fisuras se presentan en muros divisorios.

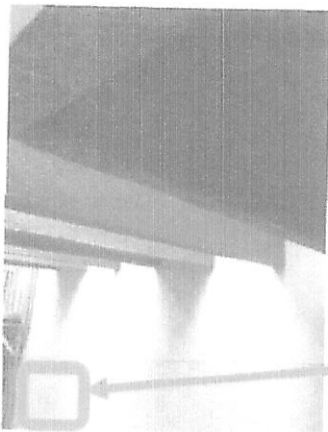
Pequeña fisura casi imperceptible de acabado aplanado tipo piedra.

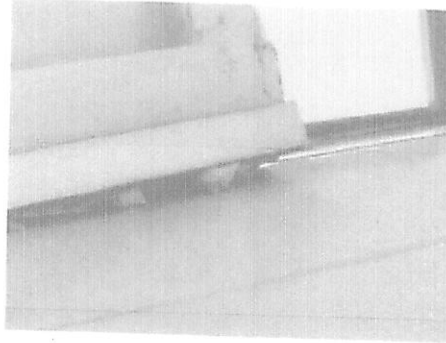
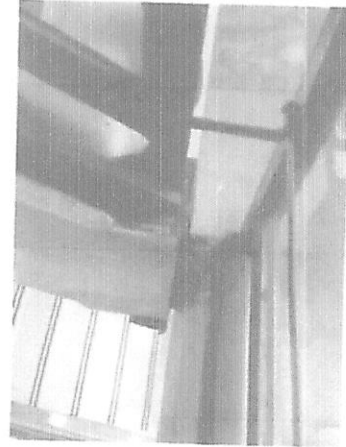
Por otra parte, se encontró que las escaleras están en buenas condiciones, se presentaba alarma entre las personas por separación de ellas con los entrepisos. Sin embargo, haciendo un análisis las escaleras son un elemento diseñado para trabajar de manera independiente al resto del inmueble y la separación mencionada está dentro del diseño.

Se recomienda únicamente volver a colocar los tapajuntas que se botaron en el momento del sismo y limpiar de basura.

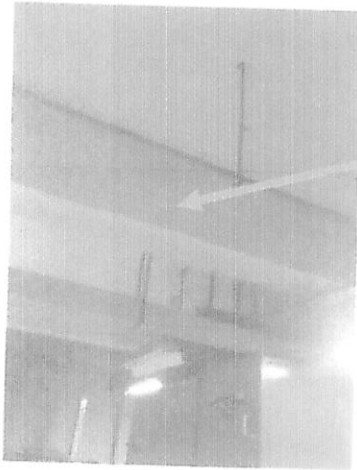
Trabe sin daños de fisura o grieta
