EDIFICACION Y MANTENIMIENTO INTEGRAL, S.A. DE C.V.

DICTAMEN DE SEGURIDAD ESTRUCTURAL

| Nombre del Evaluador Técnico: | | ING JAIME SOLIS CORTES | | Expediente: | UMF 163 |

INSTITUTO MEXICANO DEL SEGURO SOCIAL
UNIDAD DE MEDICINA FAMILIAR No 163
DR. KATIA GABRIELA CRUZ NUÑEZ
DIRECTOR DE LA UNIDAD
CALZ. DE LAS BOMBAS 117 COL. FLORESTA COYOACÁN
DEL. COYOACAN, C. P. 04980
CIUDAD DE MÉXICO

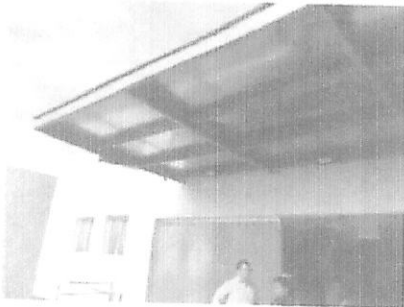
La fachada del elemento se encuentra en excelentes condiciones, la cubierta metálica para el acceso no presenta daño alguno y las columnas metálicas se encuentran sin problema alguno.

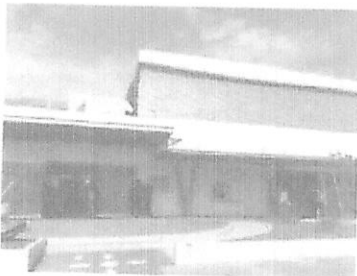
Al no tener colindancias directas con otros elementos, no sufre de empuje o falta de juntas constructivas que afecten el funcionamiento de las estructuras.

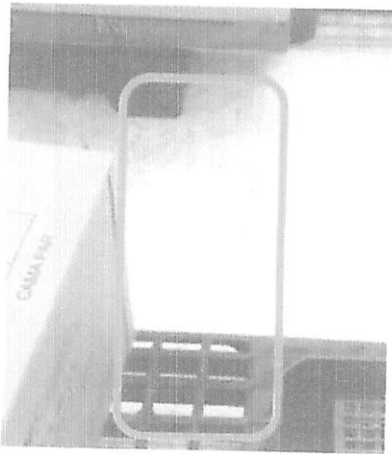
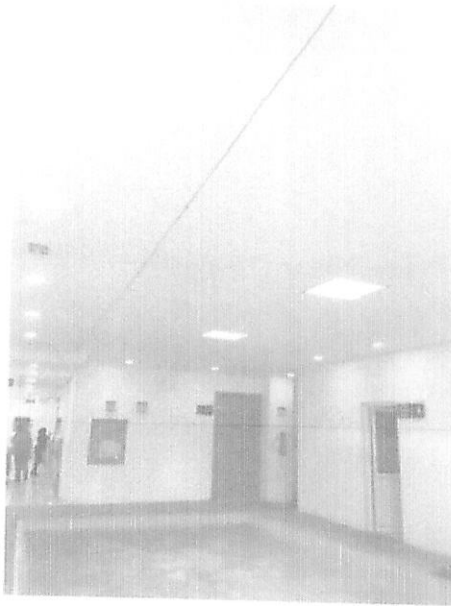
De igual manera, se presenta una pequeña afectación en el piso de la farmacia por el movimiento del edificio, lo cual no representa daño de relevancia.

Los plafones se encuentran en buen estado sin muestras de daño superficial, posteriormente se procedió a revisar por encima de los plafones falsos para verificar que a estructura se encontrara en buenas condiciones.

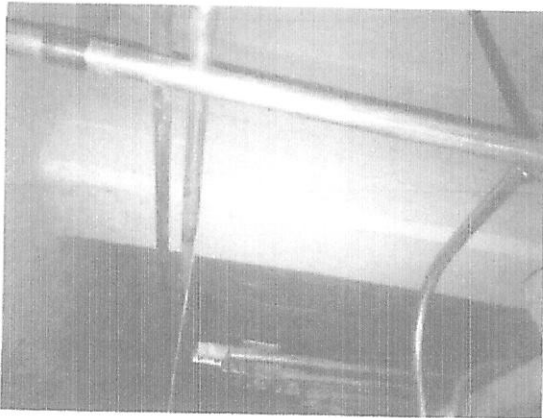
Las estructuras de concreto de trabes y losas se encuentran sanas, con unas muy pequeñas fisuras de aplanado que no ponen en riesgo la estructura en lo absoluto.

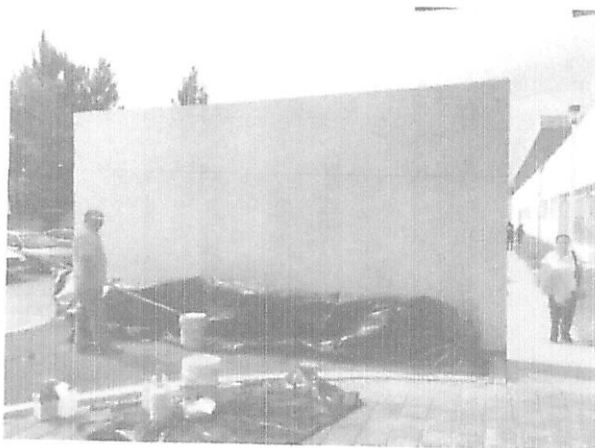
La afectación de mayor relevancia fue el derrumbe de un muro en estacionamiento por mala elaboración del mismo, sin embargo es un muro aislado que no afecta en lo más mínimo al funcionamiento de la unidad y no pone en riesgo la estructura. Incluso ya se estaba reparando.
