DICTAMEN DE SEGURIDAD ESTRUCTURAL

Nombre del Evaluador Técnico:		ING JAIME SOLIS CORTES		Expediente:	UMF 18
No. Registro:	495	Fecha:	11 de octubre de 2017		
1. UBICACIÓN Y DESCRIPCIÓN DE LA EDIFICACIÓN					
Zonificación propuesta de la ciudad para efectuar la evaluación					
Dirección	AV. MEXICO 98				
Colonia	LA CRUZ	Delegación	MAGDALENA CONTRERAS		
C.P.	10710	Entre calles/Referencia			
Coordenadas Geográficas					
Persona contactada	ING. JOSE LUIS AQUINO		Teléfono	5526621135	
USO DEL INMUEBLE					
Casa habitación		Departamentos		Comercios	
Oficinas Públicas		Oficinas Privadas		Industrias	
Estacionamiento		Bodegas		Educación	
Recreativo		Centro de Reunión		Otro:	SALUD
Número de niveles sobre el terreno (incluyendo azotea y Mezanines)				2	
Número de sótanos		Número de ocupantes			
Tipo de inspección		Inspección exterior	Inspección interior y exterior		X

INSTITUTO MEXICANO DEL SEGURO SOCIAL
UNIDAD DE MEDICINA FAMILIAR No 18
DR. ROSALBA JAIMES AVELDAÑEZ
DIRECTOR DE LA UNIDAD
AV. MÉXICO No. 98 COL. LA CRUZ
DEL. MAGDALENA CONTRERAS, C. P. 10710
CIUDAD DE MÉXICO

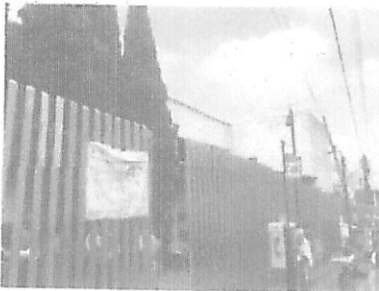
En fachada no se determinan algunas fisuras que son de aplanados y pintura, reparables mediante resanes sencillos. Al no tener colindancias directas con otros elementos, no sufre de empuje o falta de juntas constructivas que afecten el funcionamiento de las estructuras.

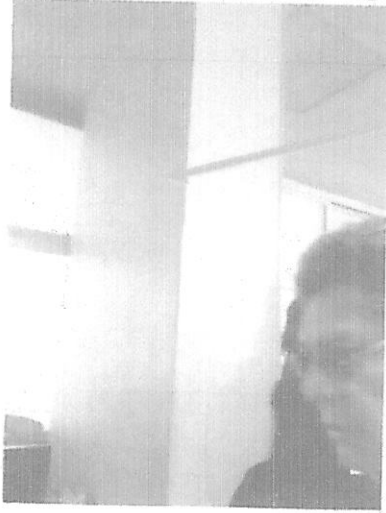
Columna sin daños de fisura o grieta

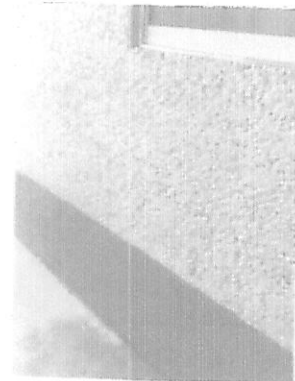
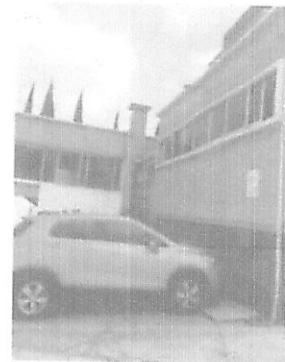
Las zonas que pudieran encontrarse dañadas son en los patios traseros, pero las afectaciones encontradas eran previas al sismo, ocasionadas por cambios de cubierta o simple falta de mantenimiento.

Adicionalmente, se recomienda que las afectaciones menores sean atendidas como parte del proceso de mantenimiento del edificio y mantenerlo constantemente en todos los elementos estructurales.
