## DICTAMEN DE SEGURIDAD ESTRUCTURAL

Expediente:		UMF 22		
Nombre del Evaluador Técnico:	ING JAIME SOLIS CORTES			
No. Registro:	495	Fecha:	11 de octubre de 2017	
<b>1. UBICACIÓN Y DESCRIPCIÓN DE LA EDIFICACIÓN</b>				
Zonificación propuesta de la ciudad para efectuar la evaluación				
Dirección	AV. DE LOS PINOS Y CERRADA SAN RAMÓN			
Colonia	U. INDEPENDENCIA	Delegación	MAGDALENA CONTRERAS	
C.P.	10100	Entre calles/Referencia		
Coordenadas Geográficas				
Persona contactada	ING. ROBERTO TREJO	Teléfono	5519162023	
<b>USO DEL INMUEBLE</b>				
Casa habitación	Departamentos	Comercios		
Oficinas Públicas	Oficinas Privadas	Industrias		
Estacionamiento	Bodegas	Educación		
Recreativo	Centro de Reunión	Otro:	SALUD	
Número de niveles sobre el terreno (incluyendo azotea y Mezanines)		2		
Número de sótanos	Número de ocupantes			
Tipo de inspección		Inspección exterior	Inspección interior y exterior	
			X	
<b>2. ESTADO DE LA EDIFICACIÓN</b>				
	SI	NO	OTRA	DESCRIBIR

**INSTITUTO MEXICANO DEL SEGURO SOCIAL**  
**UNIDAD DE MEDICINA FAMILIAR No 22**  
**DR. JUAN PABLO GARCÍA TAVERA**  
**DIRECTOR DE LA UNIDAD**  
**AV. DE LOS PINOS Y CERRADA SAN RAMÓN COL. U. INDEPENDENCIA**  
**DEL. MAGDALENA CON

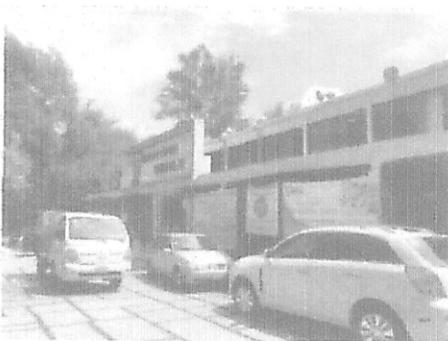
En fachada se determinan algunas fisuras que son de aplanados y pintura, reparables mediante resanes sencillos. Al no tener colindancias directas con otros elementos, no sufre de empuje o falta de juntas constructivas que afecten el funcionamiento de las estructuras.

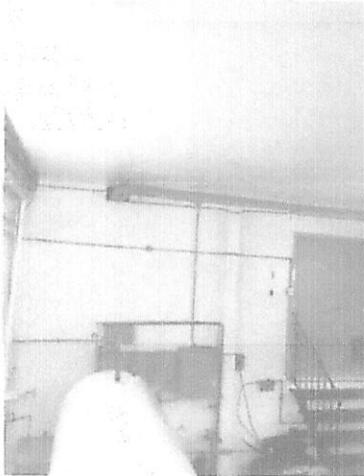
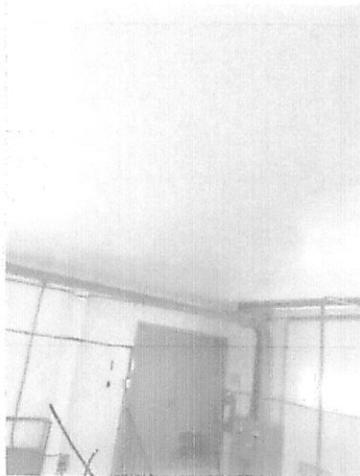
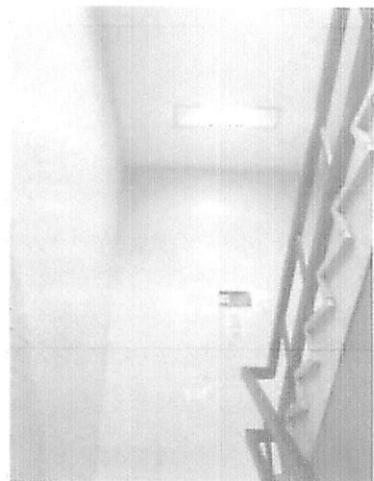
El cuarto de máquinas no presenta afectaciones en la subestación, en losas, en piso ni presenta instalaciones desprendidas y el cubo de escaleras se encuentra sin afectaciones en acabados ni en la estructura propia de las escaleras.

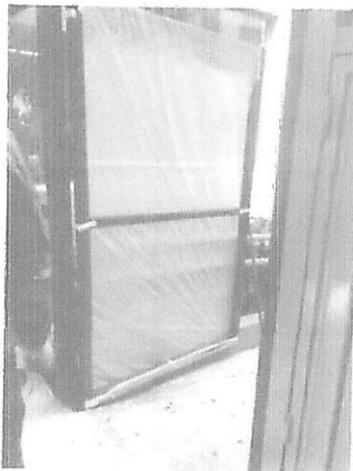
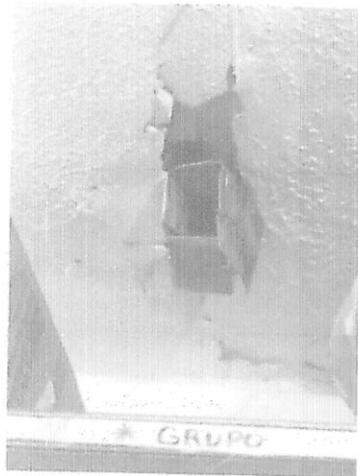
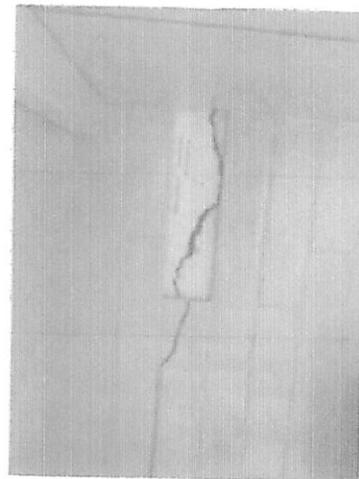
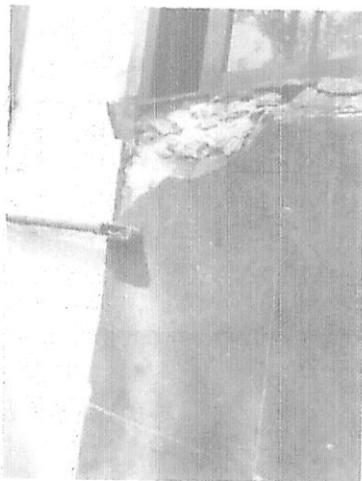
Las zonas que mayores afectaciones recibieron fueron: Una puerta de aluminio y cristal, muros exteriores, plafón de bodega y sanitarios en PB. En todos los casos, las reparaciones son cosméticas y/o de sustitución de acabado.

Adicionalmente, se recomienda que las afectaciones menores sean atendidas como parte del proceso de mantenimiento del edificio y mantenerlo constantemente en todos los elementos estructurales.
