DICTAMEN DE SEGURIDAD ESTRUCTURAL

Expediente:		UMF 28	
Nombre del Evaluador Técnico:	ING JAIME SOLIS CORTES		
No. Registro:	495	Fecha:	17 de octubre de 2017
1. UBICACIÓN Y DESCRIPCIÓN DE LA EDIFICACIÓN			
Zonificación propuesta de la ciudad para efectuar la evaluación			
Dirección	GABRIEL MANGERA 800		
Colonia	DEL VALLE	Delegación	3100
C.P.	04000	Entre calles/Referencia	
Coordenadas Geográficas			
Persona contactada	ING ISAAC FUENTES	Teléfono	5545847583
USO DEL INMUEBLE			
Casa habitación	<input type="checkbox"/>	Departamentos	<input type="checkbox"/>
Oficinas Públicas	<input type="checkbox"/>	Oficinas Privadas	<input type="checkbox"/>
Estacionamiento	<input type="checkbox"/>	Bodegas	<input type="checkbox"/>
Recreativo	<input type="checkbox"/>	Centro de Reunión	<input type="checkbox"/>
		Comercios	<input type="checkbox"/>
		Industrias	<input type="checkbox"/>
		Educación	<input type="checkbox"/>
		Otro:	SALUD
Número de niveles sobre el terreno (incluyendo azotea y Mezanines)			2

INSTITUTO MEXICANO DEL SEGURO SOCIAL
UNIDAD DE MEDICINA FAMILIAR No 28
DR. SUSANA TREJO RUIZ
DIRECTOR DE LA UNIDAD
GABRIEL MANCERA No. 800 COL. DEL VALLE
DEL. BENITO JUÁREZ, C. P. 03100
CIUDAD DE MÉXICO

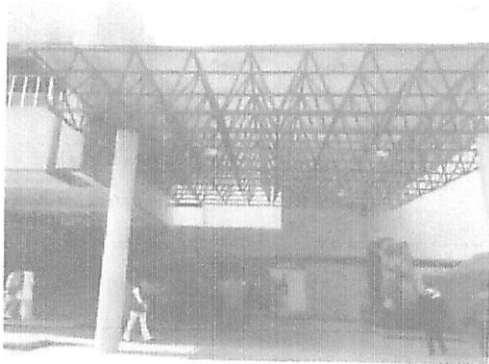
En fachada se determinan algunas fisuras que son de aplanados y pintura, reparables mediante resanes sencillos y las estructuras de cubierta se encuentran en excelentes condiciones.

Existen afectaciones que se pueden apreciar en algunos puntos de fachada, que son a causa de la mala colocación de acabado de piedra. Hay piezas que se encuentran desprendidas y se recomienda proceder a hacer una revisión para evitar accidentes de desprendimiento sobre algún peatón o usuario que pudiera causar lesiones.

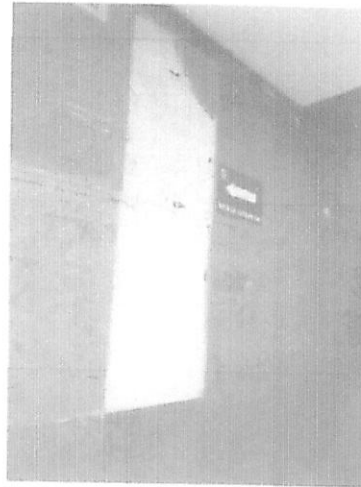
Posteriormente se pasó a dar recorrido por dentro del elemento y se aprecian los elementos estructurales en perfectas condiciones ya que no muestran fisuras o grietas que pongan en riesgo la vida de sus ocupantes.

Columnas y travesaños del inmueble no presentan afectaciones, fisuras o grietas que pudieran ser de riesgo.

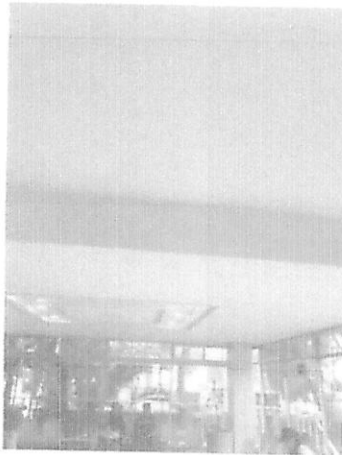
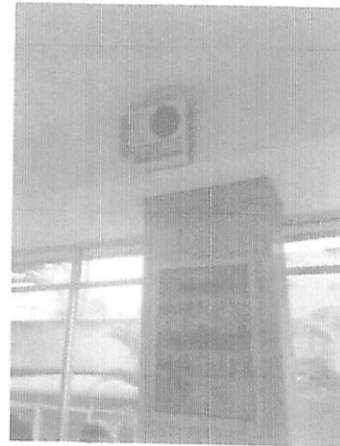
En el resto del inmueble las afectaciones que se presentan son de carácter estético que se deben de reparar de manera sencilla.

Se recomienda también que se realicen las juntas constructivas pertinentes para evitar daños en acabados en zonas no controladas y evitar alarma de los usuarios de manera innecesaria.
