DICTAMEN DE SEGURIDAD ESTRUCTURAL

Expediente:	UMF 38
Nombre del Evaluador Técnico:		ING JAIME SOLIS CORTES	
No. Registro:	495	Fecha:	11 de octubre de 2017
1. UBICACION Y DESCRIPCION DE LA EDIFICACION			
Zonificación propuesta de la ciudad para efectuar la evaluación			
Dirección	PARQUE ESPAÑA 9		
Colonia	HIPODROMO CONDESA	Delegación	CUAUHTÉMOC
C.P.	06170	Entre calles/Referencia	
Coordenadas Geográficas			
Persona contactada	ING. ALFREDO JIMENEZ	Teléfono	5529693141
USO DEL INMUEBLE			
Casa habitación	Departamentos	Comercios	
Oficinas Públicas	Oficinas Privadas	Industrias	
Estacionamiento	Bodegas	Educación	
Recreativo	Centro de Reunión	Otro:	SALUD
Número de niveles sobre el terreno (incluyendo azotea y Mezanines)			3
Número de sótanos		Número de ocupantes	
Tipo de inspección	Inspección exterior	Inspección interior y exterior	X

INSTITUTO MEXICANO DEL SEGURO SOCIAL
UNIDAD DE MEDICINA FAMILIAR No 38
DR. JAQUELINE BARRIOS
DIRECTOR DE LA UNIDAD
PARQUE ESPAÑA No. 9 COL. HIPODROMO CONDESA
DEL. CUAUHTÉMOC, C. P. 06170
CIUDAD DE MÉXICO

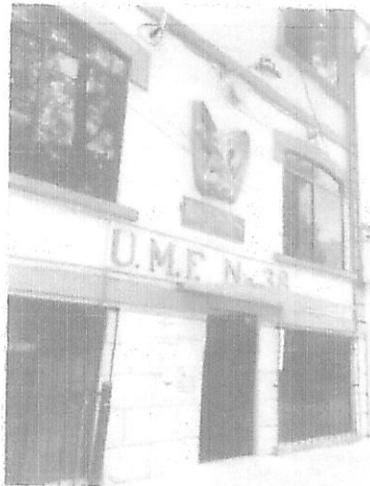
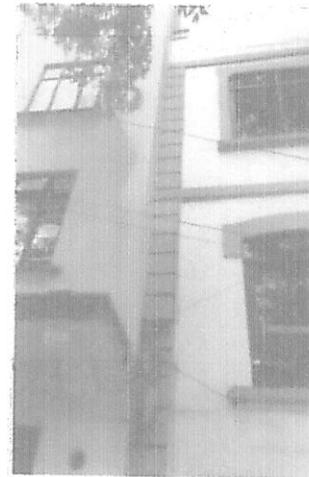
En fachada se aprecia que no cuenta con la separación necesaria con los vecinos en ambas colindancias y algunas fisuras menores que son de fácil reparación.

Por lo que se recomienda realizar una ranura para separar elementos y colocar tapajuntas de metal SIN unir los dos elementos

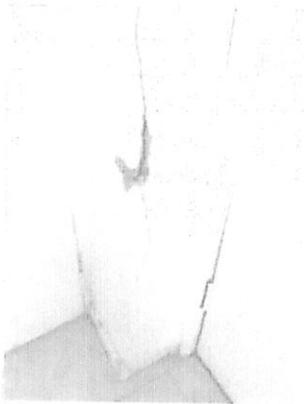
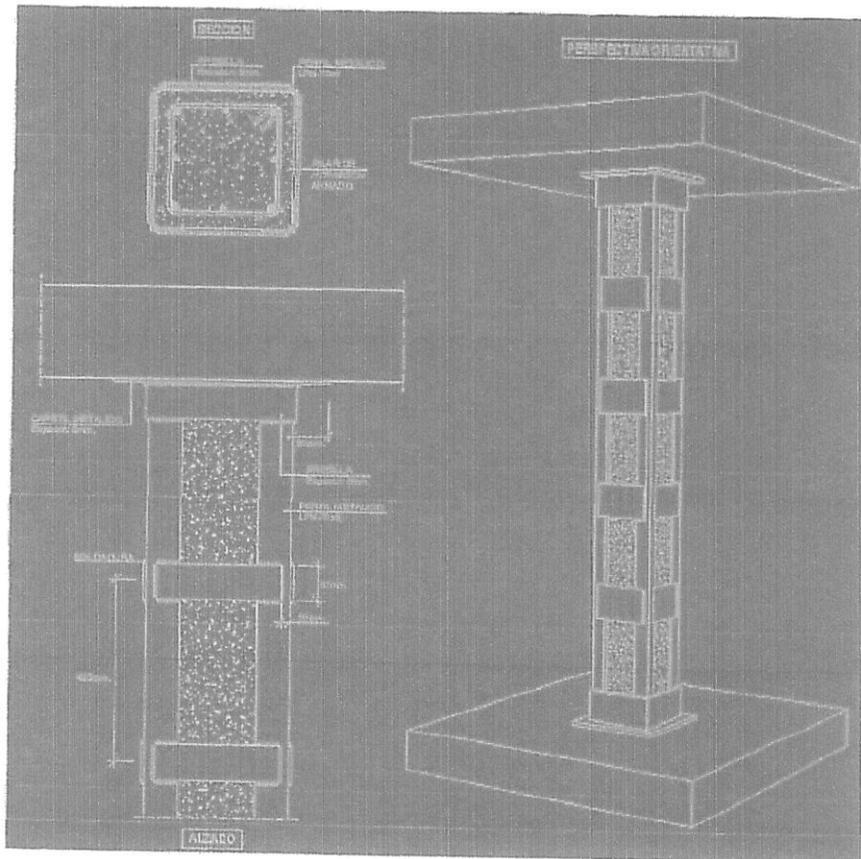
Al interior del inmueble en planta baja no se aprecian afectaciones en general, sin embargo en una columna localizada al oeste se presentó una grieta pequeña en un elemento estructural (columna), la cual se recomienda sea reparada a la brevedad mediante resane y la colocación de cinchos de acero en el perímetro.

La grieta expresada anteriormente no representa un daño latente a la construcción, pero debe de ser atendida como seguridad del inmueble en caso de presentarse un siniestro parecido y no llegue a convertirse en un daño de gravedad.

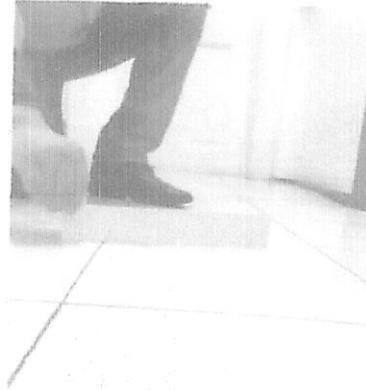
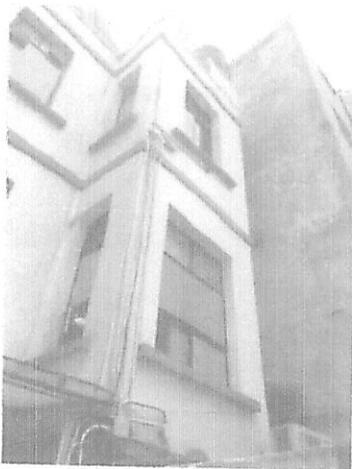
Aunado a esto el elemento presenta un hundimiento considerable en el lado oeste, mismo que se hace más evidente en el 2° nivel y en la azotea.

De acuerdo a la inspección realizada, se llega a la determinación que el hundimiento ya existía y no a causa del sismo, aunque pudo haberse marcado más.

Se llegó a la conclusión anterior pues no se muestran rastros de desprendimiento en los chaflanes de la colindancia o alguna otra afectación que reflejara el haberse generado de manera súbita y reciente.

Sin embargo, se recomienda tomar mediciones para comprobar que el elemento no se encuentra con una inclinación de más del 1% con respecto a la altura total del inmueble, como lo señalan las Normas Técnicas Complementarias de CDMX y monitorear constantemente que no aumente.

Si alguna de las condiciones de inclinación se cumplieran se debe de recurrir a hacer un estudio estructural a fondo para poder tomar acciones correctivas.

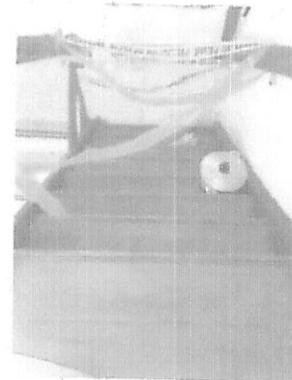
Las escaleras se encuentran en excelentes condiciones, a excepción de las escaleras de madera que dan a la azotea que ya se encuentran en malas condiciones por posible falta de mantenimiento y con los efectos del sismo se vieron más afectadas. En este caso se recomienda cambiarlas en su totalidad y de ser posible que las nuevas escaleras sean del mismo material para evitar generar sobrecarga en el elemento.
