## DICTAMEN DE SEGURIDAD ESTRUCTURAL

| Expediente: | | UMF 39 | | |
| No. Registro: | 495 | Fecha: | 17 de octubre de 2017 | |
| Dirección | NICOLAS SAN JUAN N°451 | | | |

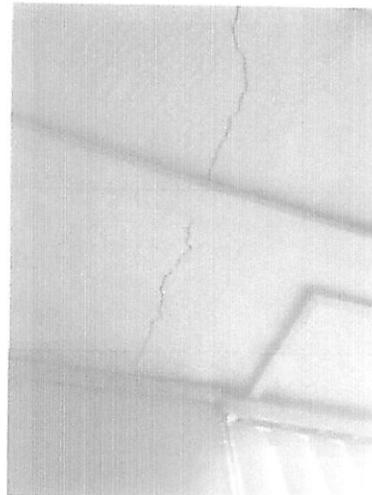
En planta baja se aprecia una afectación en columna que se recomienda reforzar mediante el descubrimiento de grieta, aplicación de Fester Grout y realización de aplanado cemento arena junto con metal desplegado.

Se recomienda también que se realicen las juntas constructivas pertinentes para evitar daños en acabados en zonas no controladas y evitar alarma de los usuarios de manera innecesaria.

La separación entre elementos divisorios y elementos de carga se debe de marcar de manera clara para evitar que se generen desprendimientos que alarmen a los usuarios.
