DICTAMEN DE SEGURIDAD ESTRUCTURAL

Expediente:		UMF 45	
Nombre del Evaluador Técnico:		ING JAIME SOLIS CORTES			
No. Registro:		495		Fecha: 20 de octubre de 2017	
1. UBICACIÓN Y DESCRIPCIÓN DE LA EDIFICACIÓN					
Zonificación propuesta de la ciudad para efectuar la evaluación					
Dirección		SUR 159 N° 106			
Colonia		GABRIEL RAMOS MILLAN		Delegación IZTAPALAPA	
C.P.		03020		Entre calles/Referencia	
Coordenadas Geográficas					
Persona contactada		ING VICTOR HERNANDEZ		Teléfono 5539753065	
USO DEL INMUEBLE					
Casa habitación		Departamentos		Comercios	
Oficinas Públicas		Oficinas Privadas		Industrias	
Estacionamiento		Bodegas		Educación	
Recreativo		Centro de Reunión		Otro: SALUD	
Número de niveles sobre el terreno (incluyendo azotea y Mezanines)				2	
Número de sótanos		Número de ocupantes			
Tipo de inspección		Inspección exterior		Inspección interior y exterior	
				X

INSTITUTO MEXICANO DEL SEGURO SOCIAL
UNIDAD DE MEDICINA FAMILIAR No 45
DR. MARIBEL MUÑOZ GONZALEZ
DIRECTOR DE LA UNIDAD
SUR 159 COL. GABRIEL RAMOS MILLAN
DEL. IZTAPALAPA, C. P. 08020
CIUDAD DE MÉXICO

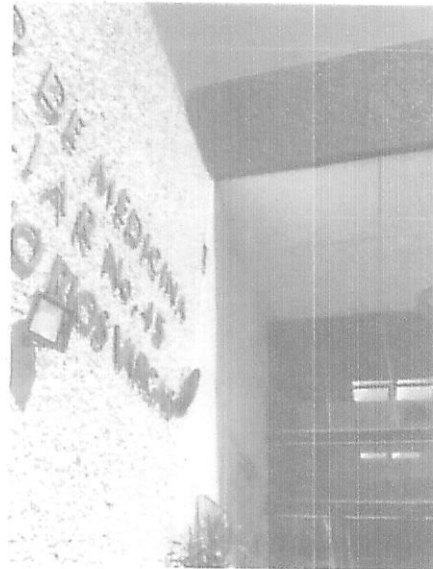
En fachadas se detecta ligeros daños en acabado de tipo piedra que requieren reparaciones sencillas y detalles en juntas constructivas que se recomiendan marcar de manera clara.

Al interior del inmueble se aprecian las estructuras en excelentes condiciones, armaduras completas y sin desplomes, columnas sin daños visibles y escaleras en buen estado.

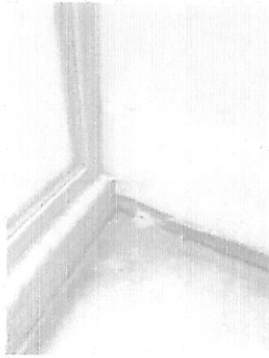
Las afectaciones más grandes presentadas, son en acabados de manera general que deben de ser sustituidos y/o reparados.

Adicionalmente, se recomienda que las afectaciones menores sean atendidas como parte del proceso de mantenimiento del edificio y mantenerlo constantemente en todos los elementos estructurales.
