Dictamen de Seguridad Estructural

Estructura : **Unidad de medicina familiar No. 13**
Ubicación: **Blvd. Art. 115 y esq. Presa de Chicoasen, Col. Las palmas.
Tuxtla Gutiérrez, Chiapas.**
Solicitante: **Instituto Mexicano del Seguro Social Delegación Chiapas.**

DICTAMEN DE SEGURIDAD ESTRUCTURAL QUE SE REALIZA A EDIFICIO QUE OCUPA LA UNIDAD DE MEDICINA FAMILIAR No. 13, UBICADO EN BOULEVARD ART. 115 Y ESQ. PRESA DE CHICOASEN, COL. LAS PALMAS. TUXTLA GUTIÉRREZ, CHIAPAS.

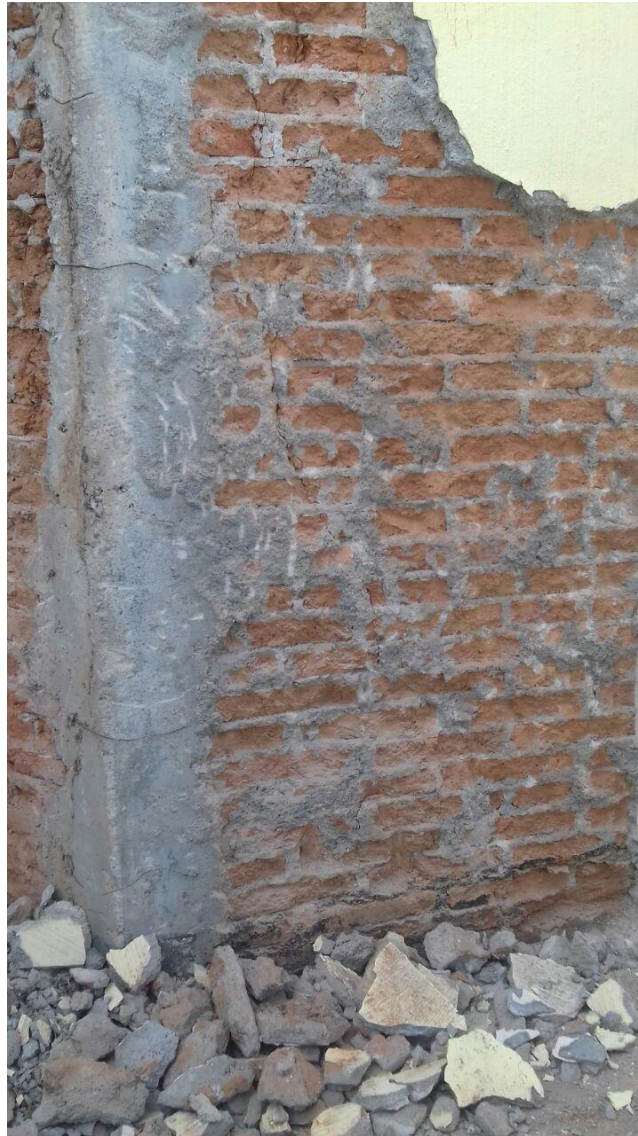
- Los desprendimientos de los recubrimientos que en este caso se trata aplanado aparentemente con mortero, obedecen al movimiento telúrico que ocasiono que se eliminara la adherencia con la pasta cementante que lo mantenía unido al muro por lo que se observa el claro estado de deterioro del mismo.

Esto no representa ningún daño a la estructura del edificio, ya que únicamente conforma parte de la fachada del mismo, presentándose en la mayoría de las aéreas afectadas.

Fotografía No. 1: Se aprecia el daño causado a los aplanados en la mayor parte de la edificación.

2. Restaurar completamente las áreas afectadas en los aplanados, ya que visualmente dan una apariencia de inseguridad, además de que el mayor porcentaje presentado es precisamente por el deterioro del mismo.

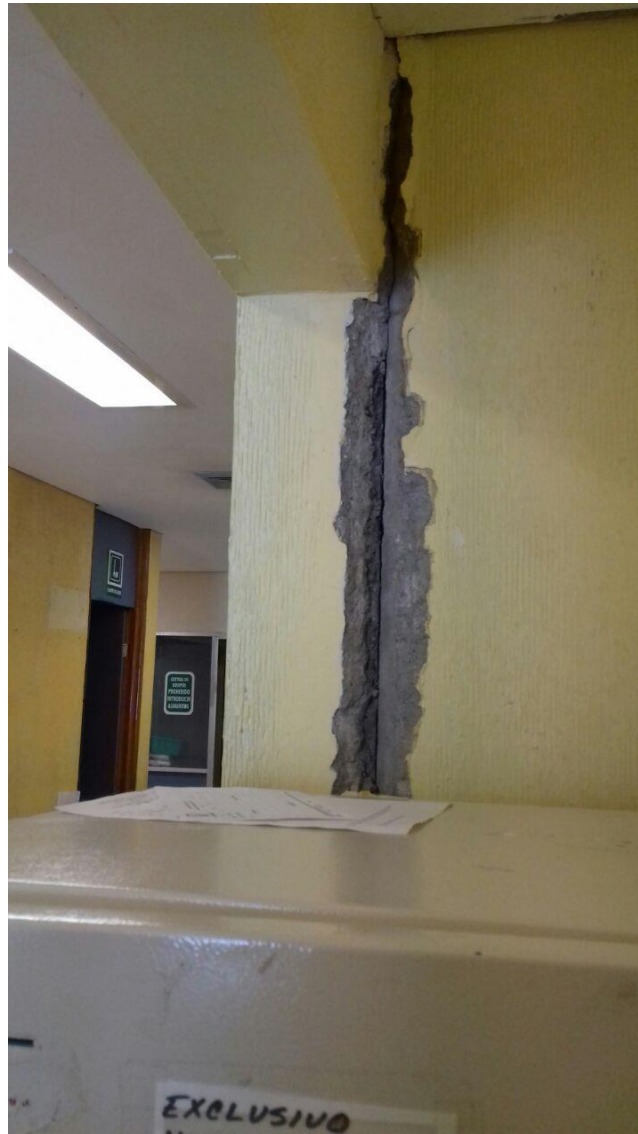
Fotografía No. 2: Se observan fisuras en juntas constructivas y aplanados, no representan daño estructural.

1. Deberá resanarse las fisuras existentes y pintar los muros y elementos estructurales para evitar que den una falsa impresión de inseguridad ante los ocupantes y visitantes del inmueble, así como para detectar fisuras o grietas que se pudieran manifestar.

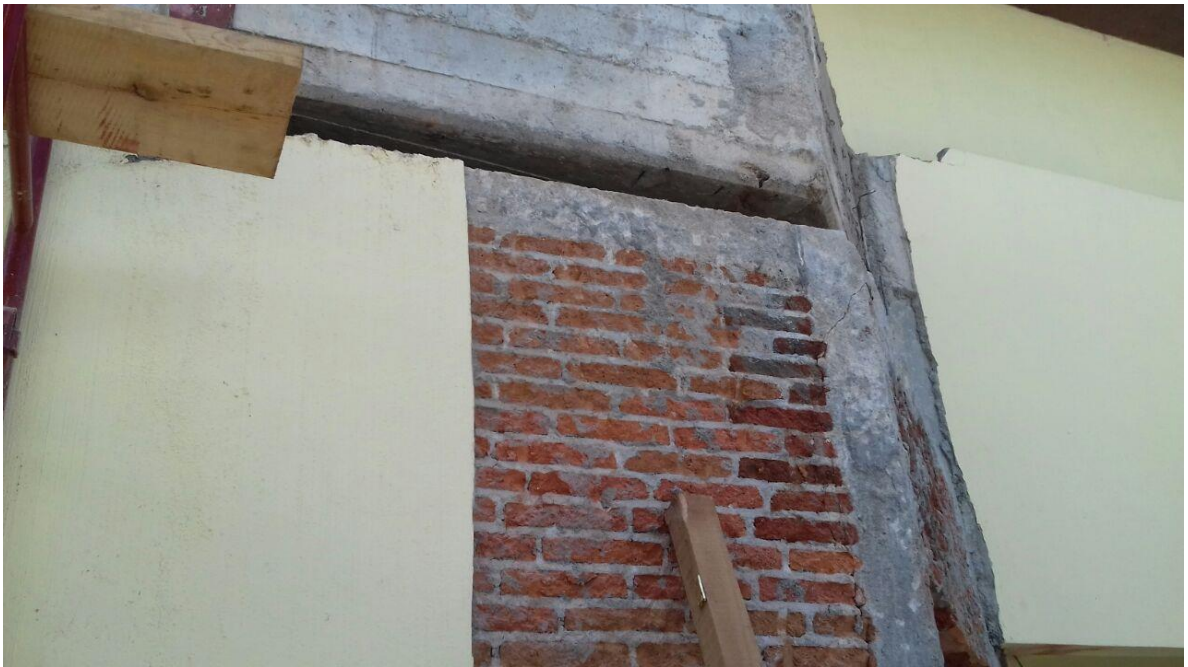
- Se observa daños muy notables en elementos que parecen obedecer a ampliaciones realizadas a la edificación, no logrando confinar los componentes.
- **Fisuras en elementos no estructurales.**

Fotografía No. 3: Se observan desprendimiento de aplanados en lo que aparenta ser ampliación del inmueble.

5. Para el caso donde se aprecia que las áreas fueron adaptadas con ampliaciones, es recomendable que se revise detenidamente el confinamiento de los elementos estructurales para evitar que los movimientos telúricos causen impresiones de inseguridad en el inmueble.

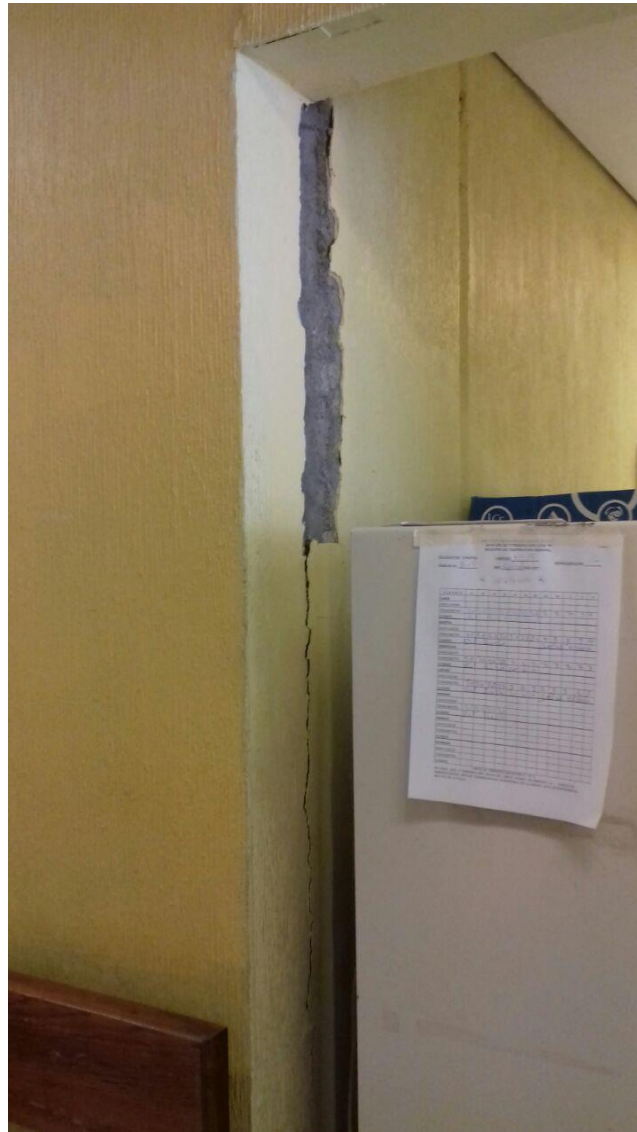
Fotografía No. 4: Se observan fisuras en juntas constructivas y aplanados, no representan daño estructural.

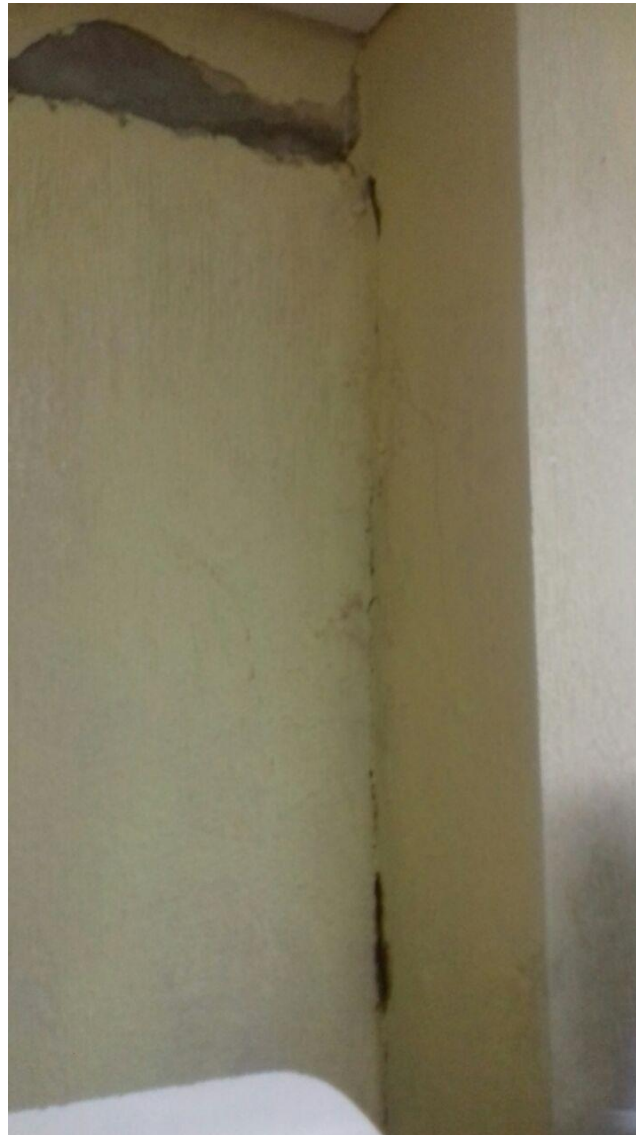
Fotografía No. 5: Se observa fisura producto de una junta constructiva, no representa daño a la estructura en la mayoría de los casos y desprendimiento de aplanados.

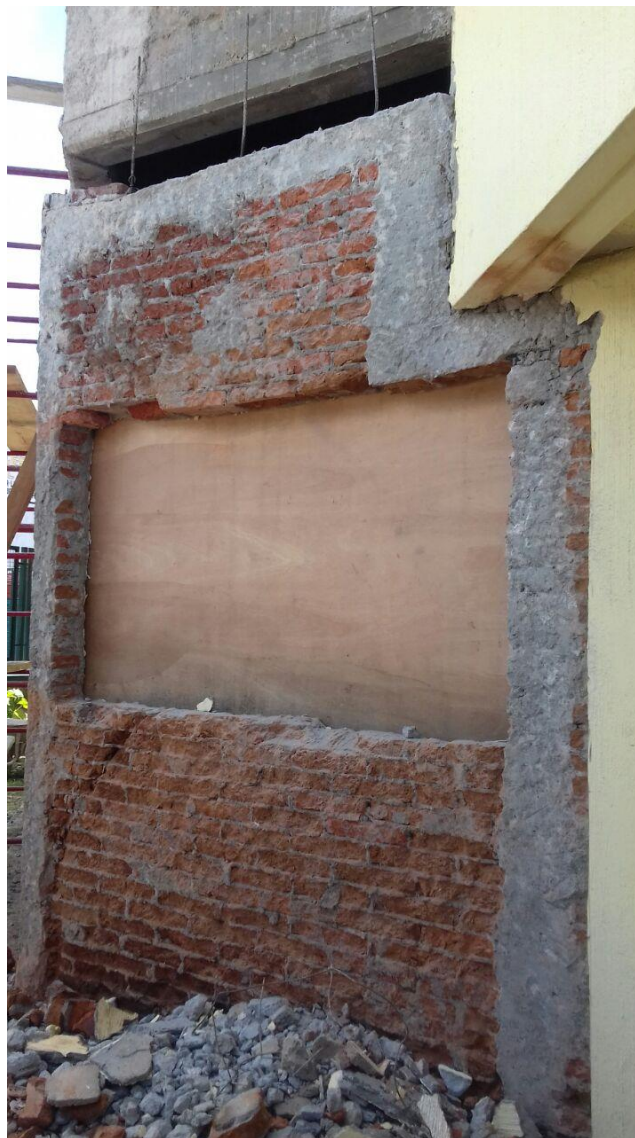
- Las fisuras detectadas en las áreas externas del edificio representan las juntas constructivas con las que se construyó el inmueble y que a razón del movimiento telúrico se presentan, es decir, cumplen con la función por la que fueron diseñados. Así mismo ventanas eliminadas en lo cual se colocó muro de tabique que se cuartearon a no confinar con castillos de concreto armado.

Fotografía No. 6: Se observan muro de tabique que antes contenía un ventanal el cual aparentemente fue retirado y se cerró con tabique, fracturado en los aplanados y el muro, es importante mencionar que personal ya trabaja en la restauración de daños.

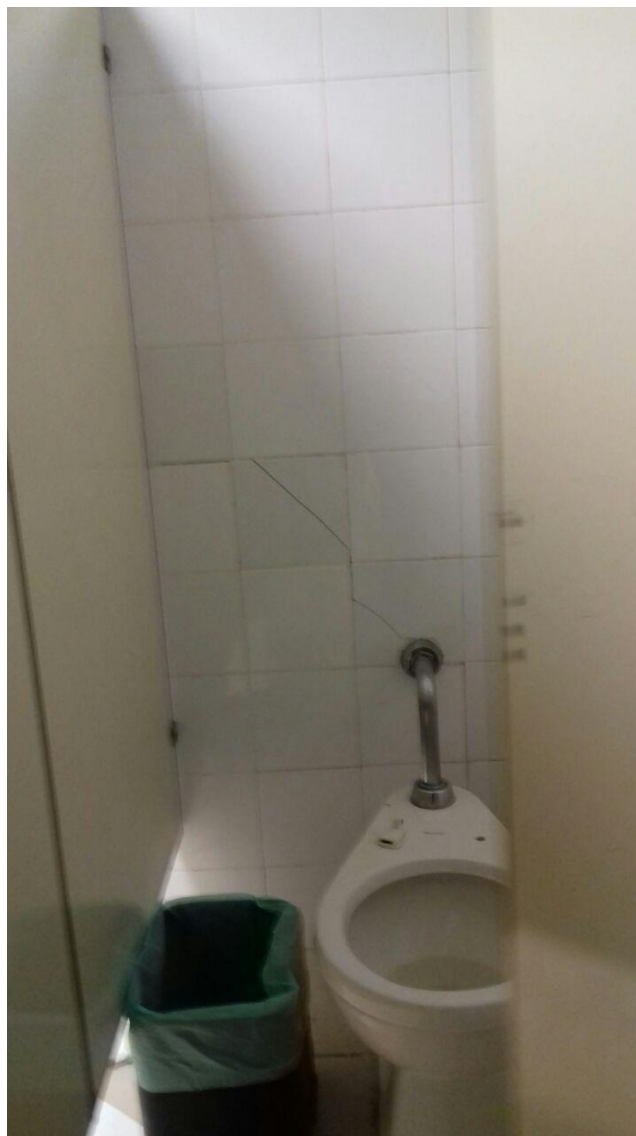
Fotografía No. 7: Se observa desprendimiento de recubrimientos de losetas de cerámica en muro de baños, no representa daño estructural alguno.

3. Retirar y nuevamente colocar las piezas de azulejo que fueron dañadas en el area de baños, para impedir una errónea impresión del inmueble.
4. Se recomienda que en caso de futuras divisiones o remodelaciones de las áreas del inmueble, utilizar materiales de bajo riesgo de contaminación o inflamación, así como mobiliario con estas características.

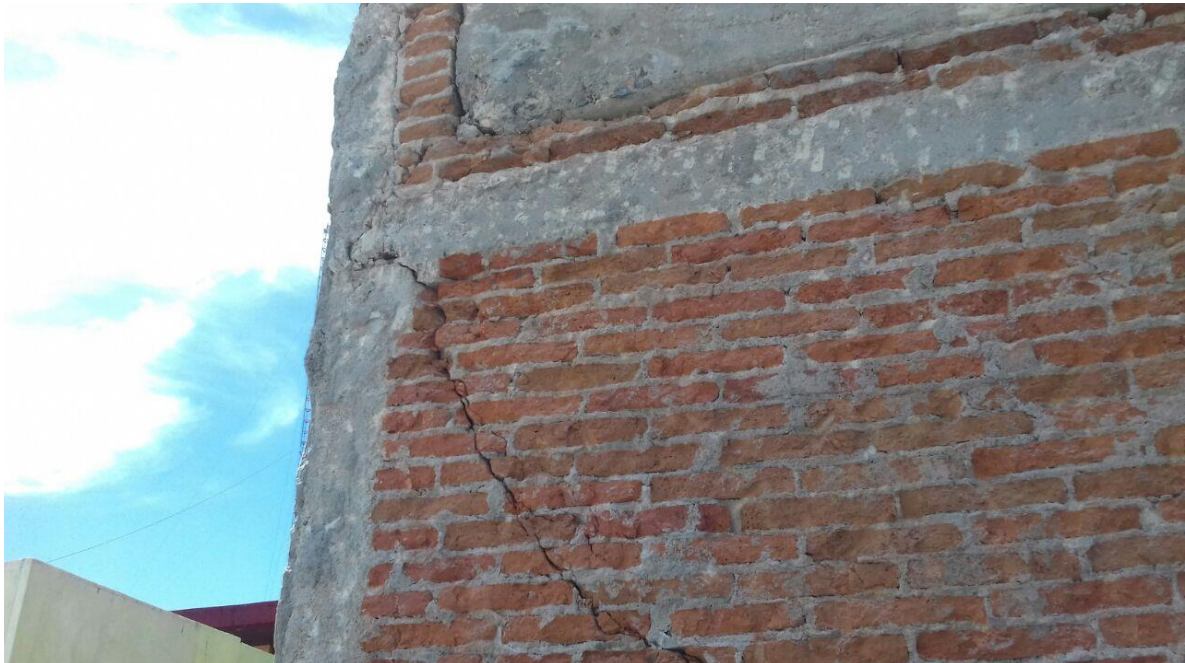
Fotografía No. 8: Se observa desprendimiento de acabado y fisura en muro divisorio en ampliación del edificio.

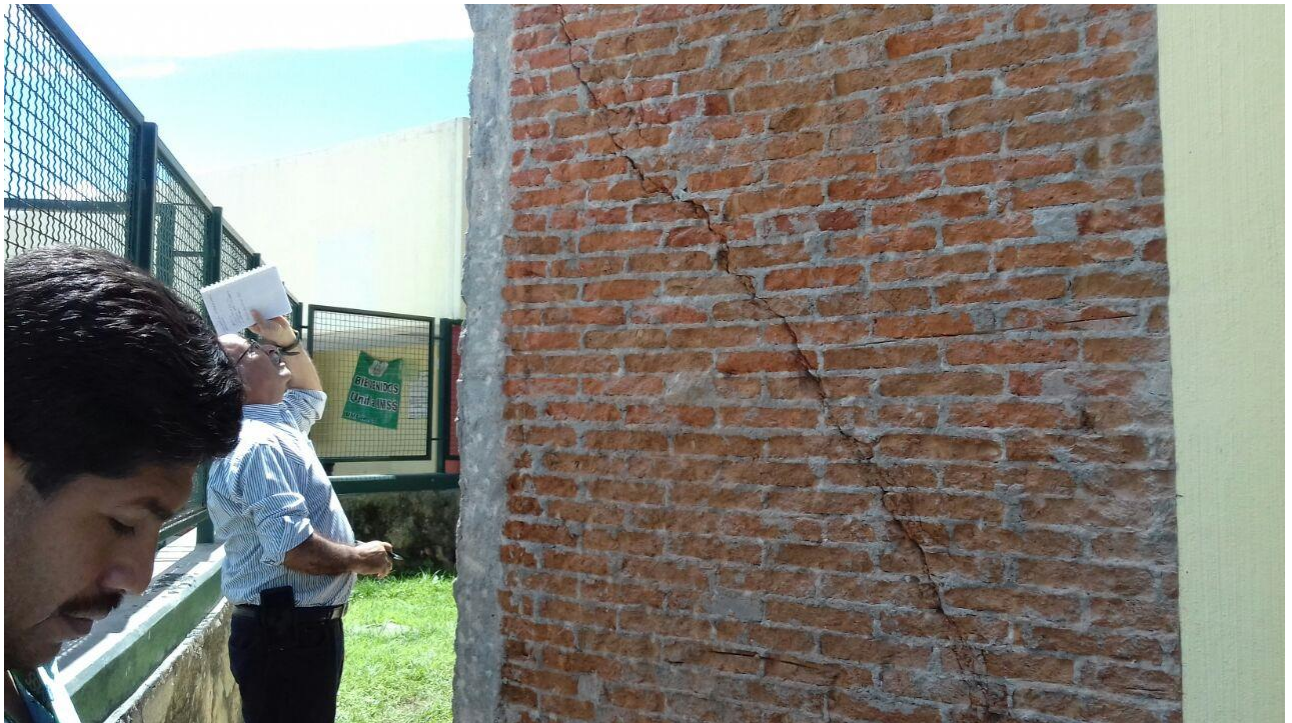
Fotografía No. 9: Se observa fisura en elemento no estructural, no pone en riesgo la seguridad del edificio.

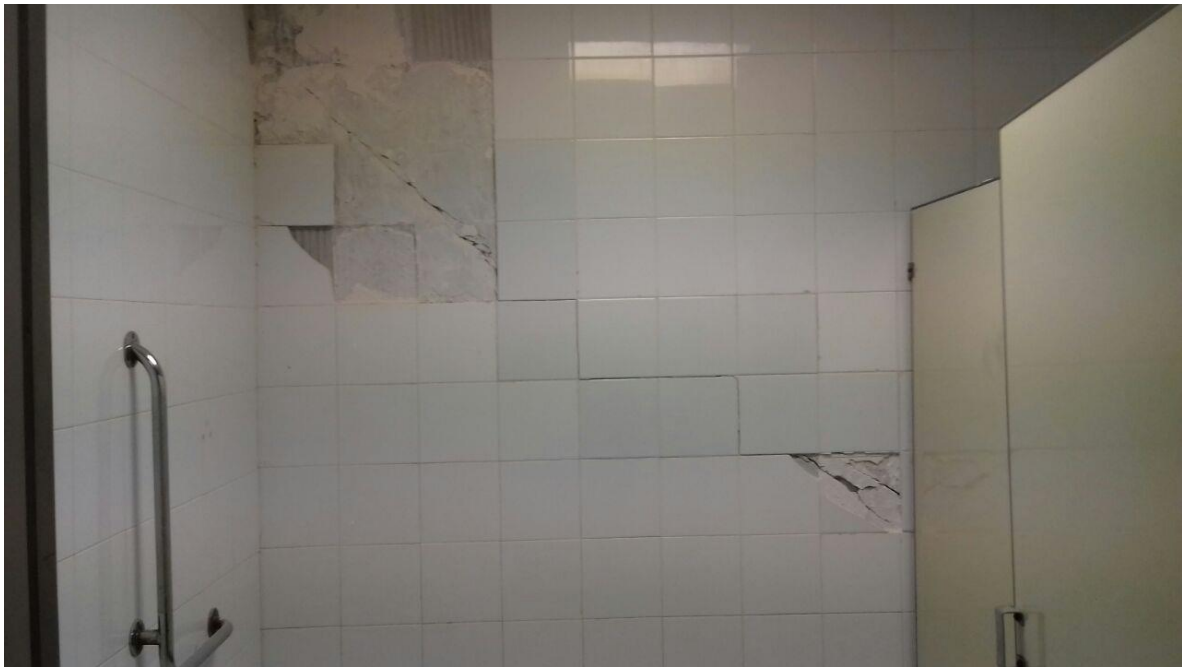
Fotografía No. 10: Se observa desprendimiento de recubrimientos de losetas de cerámica en muro de baños, no representa daño estructural alguno.

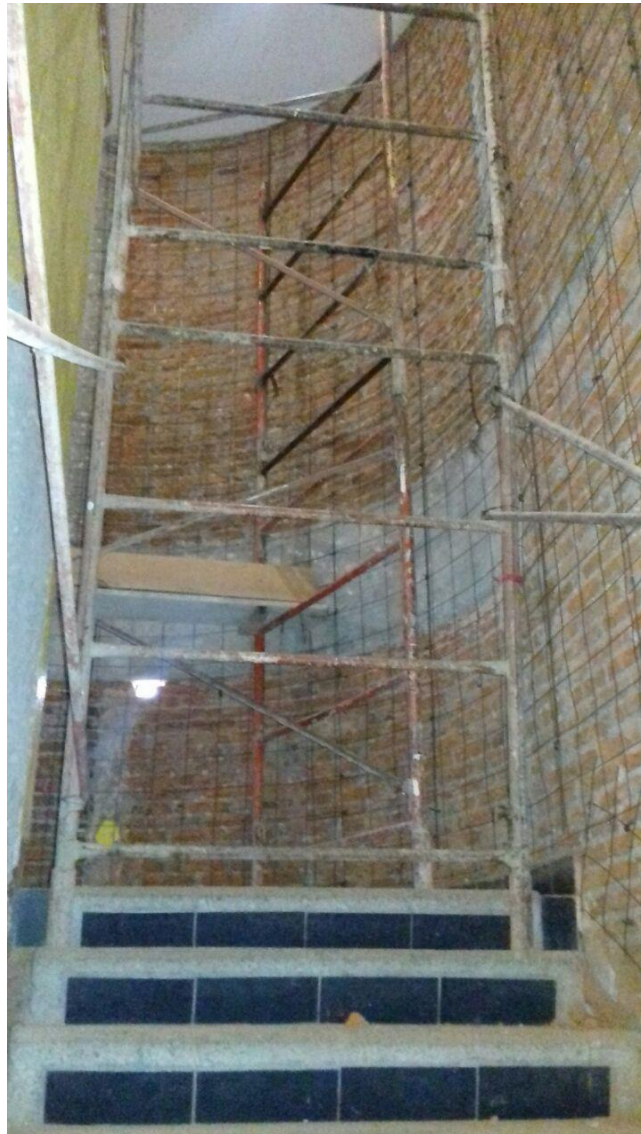
- **Deterioro en aplanado de escalera de entrepiso**
 - La escalera que da acceso al entrepiso se observa con un grado de deterioro en su aplanado, considerando necesario su demolición por completo y reconstrucción, lo cual fue provocado por no realizar adecuadamente el aplanado con el mortero correspondiente. El muro de tabique es recomendable reforzarlo con castillos y dalas de concreto armado.

Fotografía No. 11: Se observa desprendimiento de aplanado de mortero en el espacio disponible para la escalera.

No representa daño estructural alguno pero si es importante su restauración pronta y completa, bajo los estándares de calidad a los que se deben de someter este tipo de elementos.

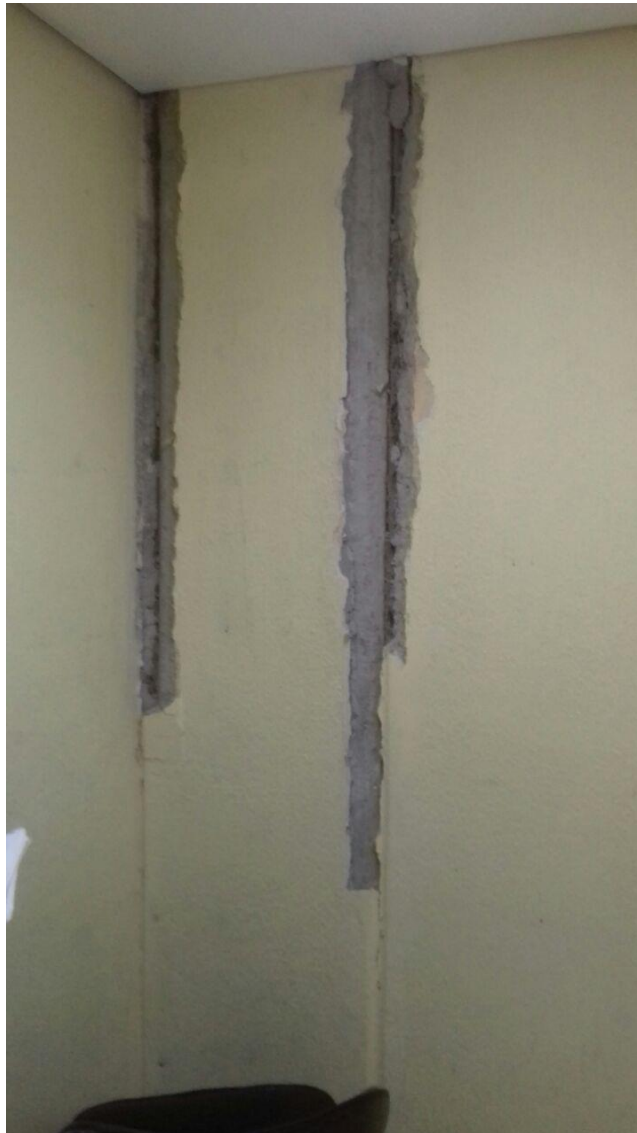
Fotografía No. 12: Se observa fisura en elemento no estructural, no pone en riesgo la seguridad del edificio.

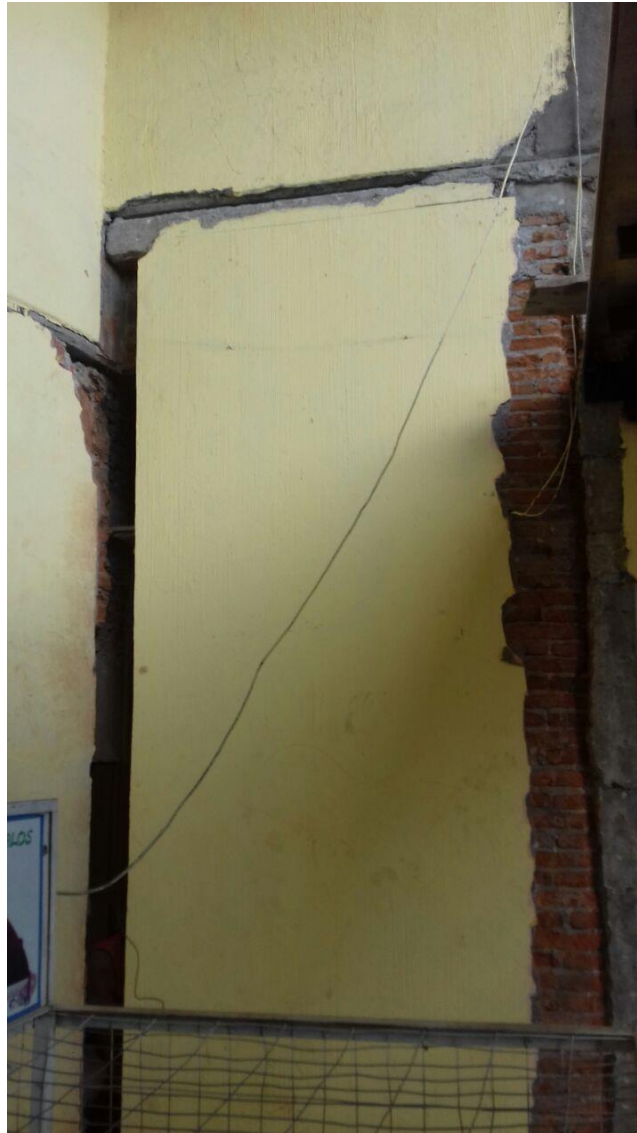
Fotografía No. 13: Se observa fisura en elemento no estructural, no pone en riesgo la seguridad del edificio.

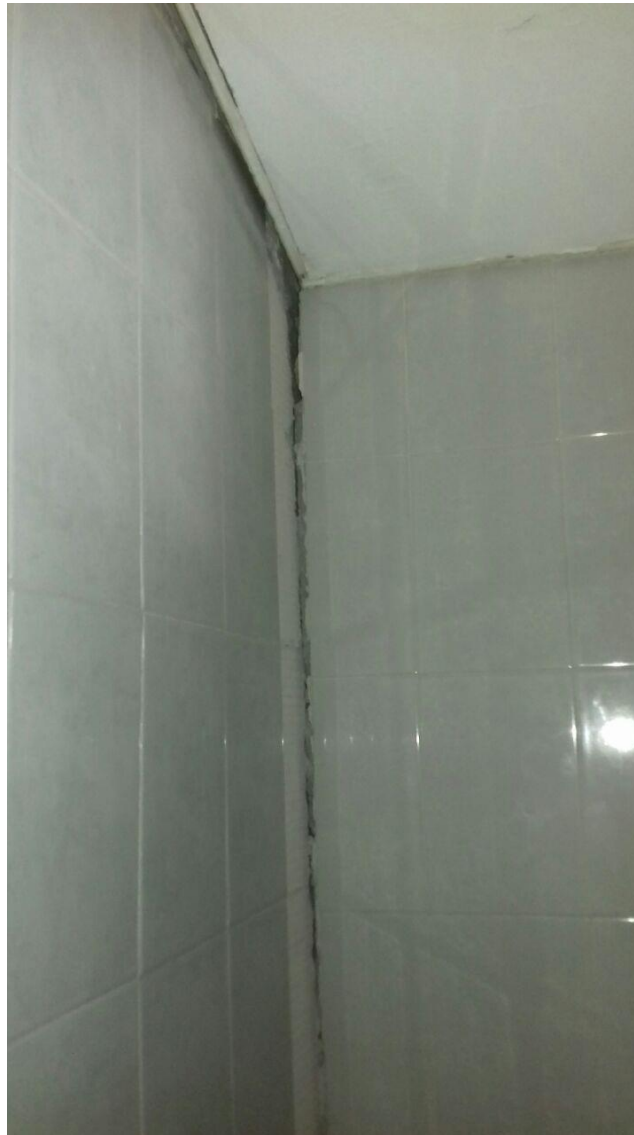
Fotografía No. 14: Se observa fisura en elemento no estructural, no pone en riesgo la seguridad del edificio.

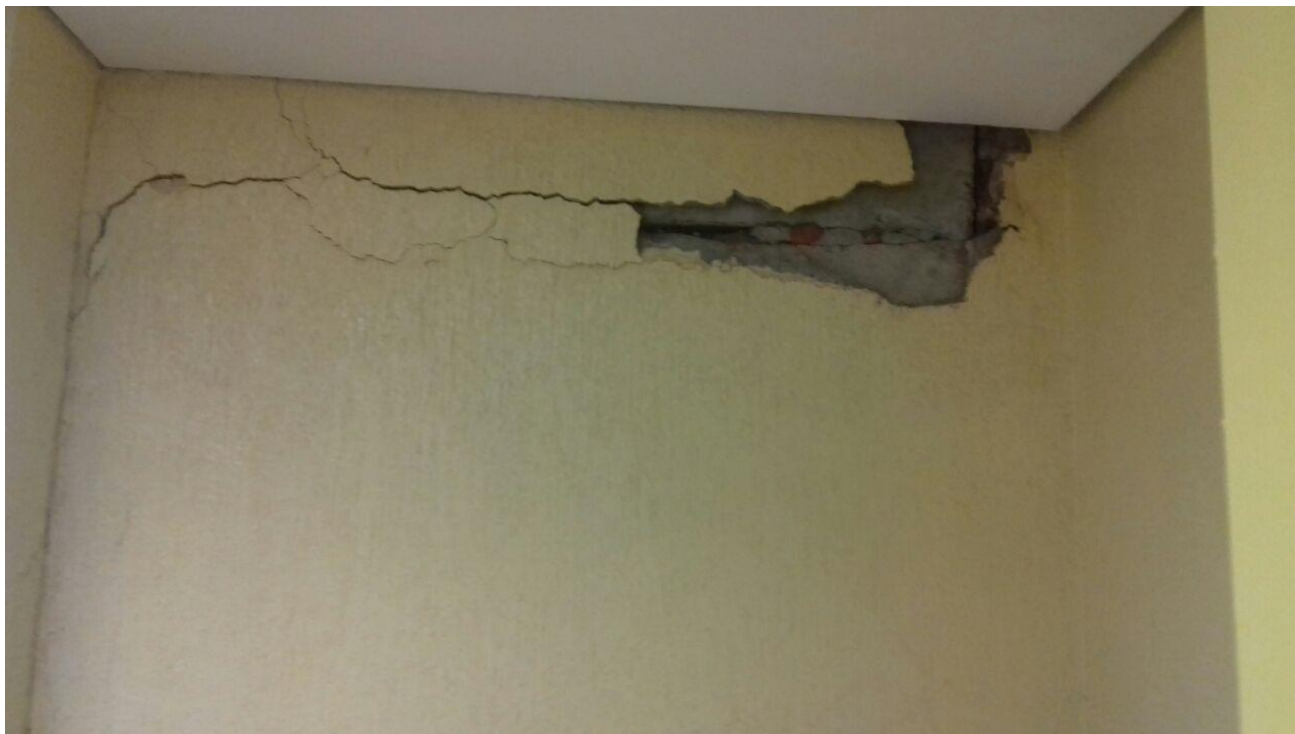
Fotografía No. 15: Se observa fisura en muro, no corresponde a falla estructural, no pone en riesgo al edificio.

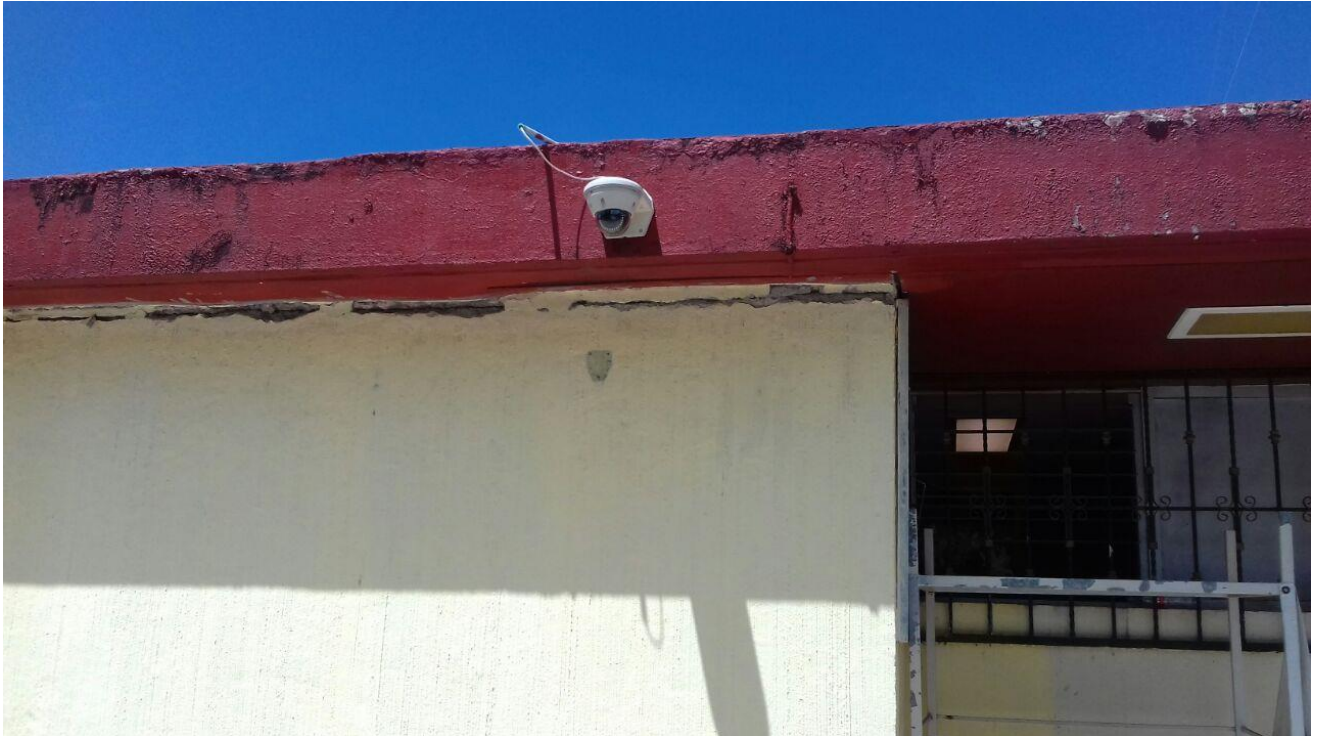
Fotografía No. 16: Se observa fisura en junta constructiva en unión de muro con losa de azotea.

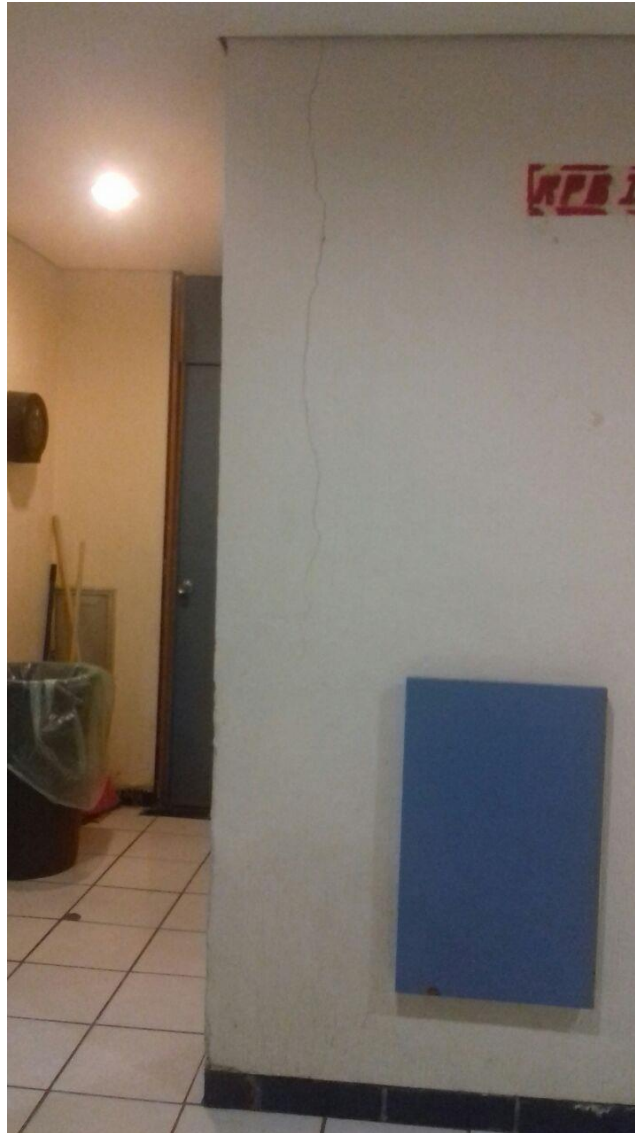
Fotografía No. 17: Se observa fisura en elemento no estructural, no pone en riesgo la seguridad del edificio.

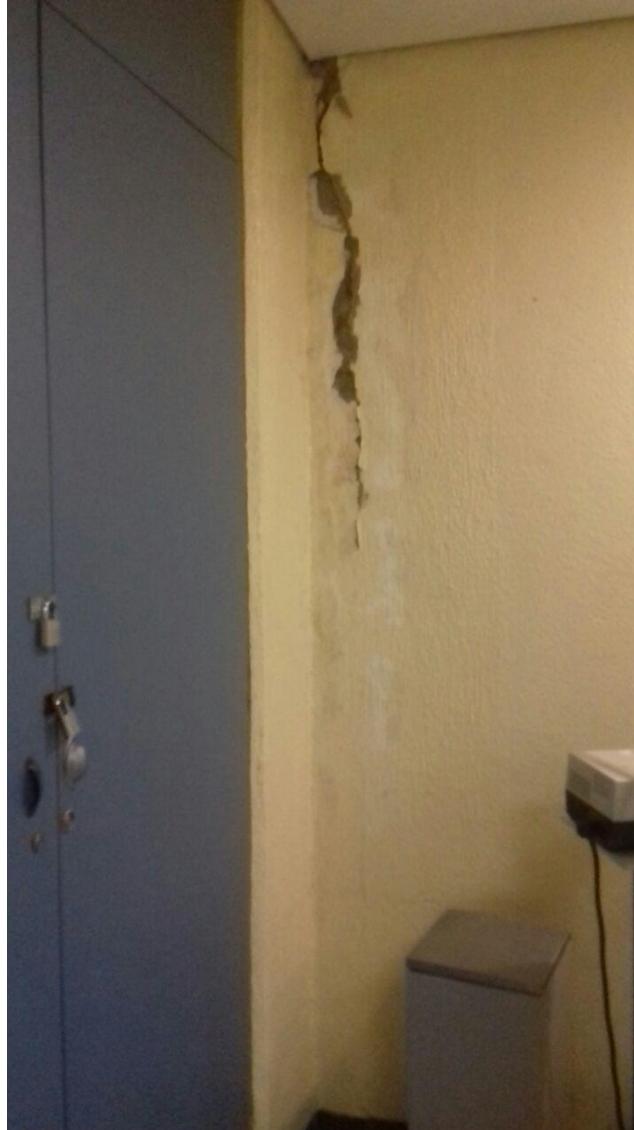
Fotografía No. 18: Se observa fisura en elemento no estructural, no pone en riesgo la seguridad del edificio.
