Dictamen de Seguridad Estructural

Estructura : Unidad de medicina familiar No. 16 Arriaga IMSS
Ubicación: Blvd. Francisco Sarabia SN. Col. Nueva Esperanza, Arriaga,
Chiapas.
Solicitante: Instituto Mexicano del Seguro Social Delegación Chiapas.

DICTAMEN DE SEGURIDAD ESTRUCTURAL QUE SE REALIZA A EDIFICIO QUE OCUPA LA UNIDAD DE MEDICINA FAMILIAR No. 16, UBICADO EN BOULEVARD FRANCISCO SARABIA SN COL. NUEVA ESPERANZA. ARRIAGA, CHIAPAS.

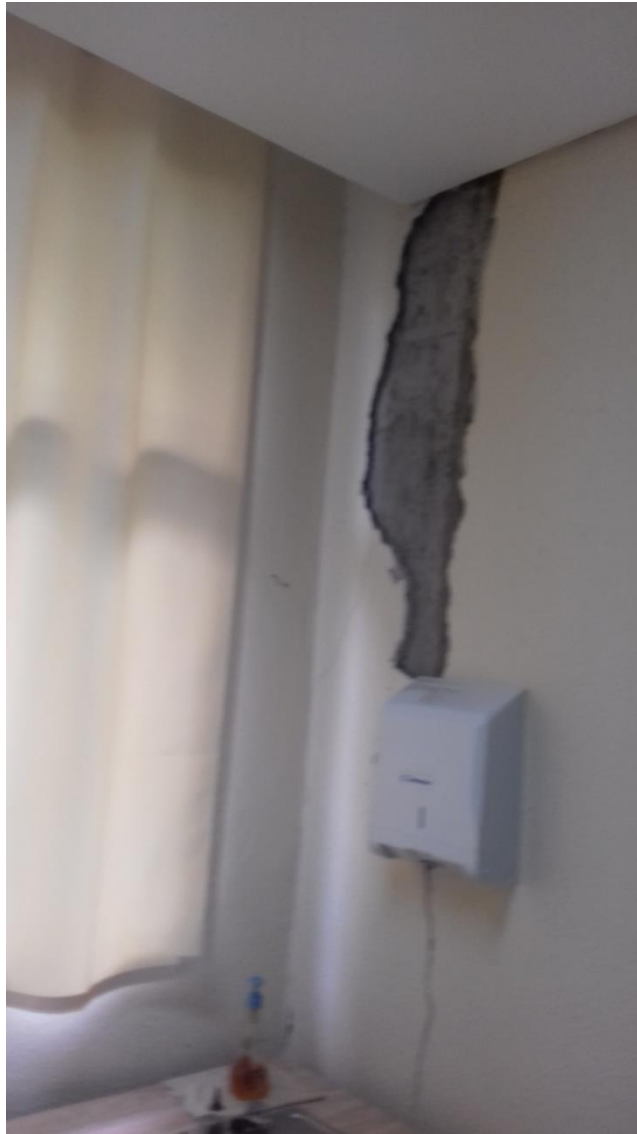
Fotografía No. 1: Se aprecia el daño causado a los aplanados en algunos elementos no estructurales de la edificación.

2. Restaurar completamente las áreas afectadas en los aplanados, ya que visualmente dan una apariencia de inseguridad, además de que el mayor porcentaje presentado es precisamente por el deterioro del mismo.

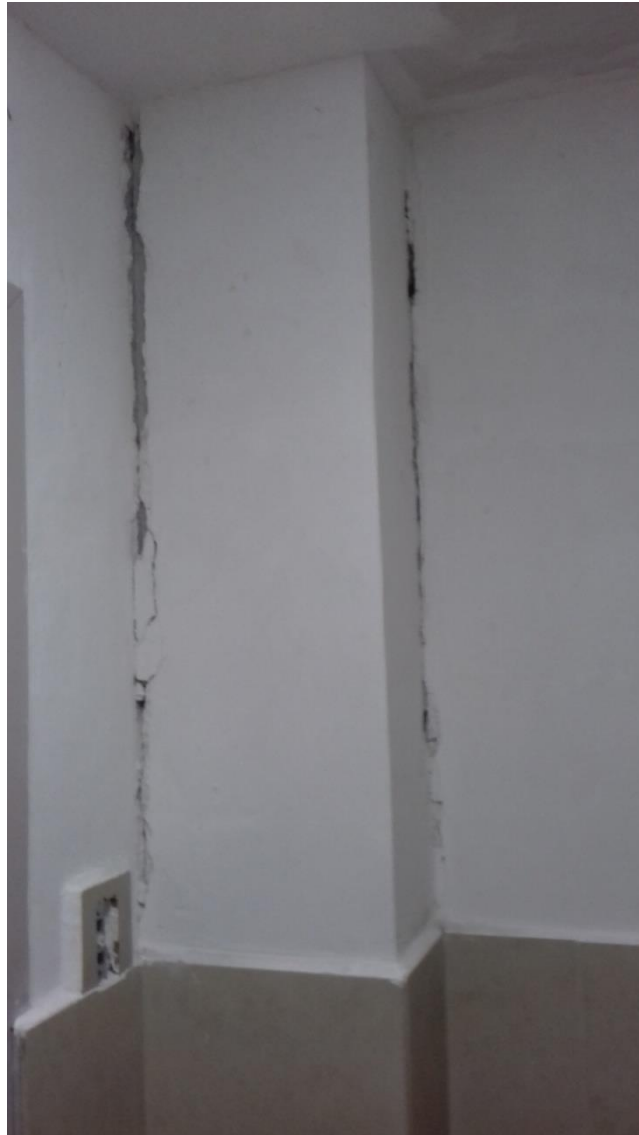
Fotografía No. 2: Se observan fisuras en juntas constructivas y aplanados, no representan daño estructural.

1. Deberá resanarse las fisuras existentes y pintar los muros y elementos estructurales para evitar que den una falsa impresión de inseguridad ante los ocupantes y visitantes del inmueble, así como para detectar fisuras o grietas que se pudieran manifestar.

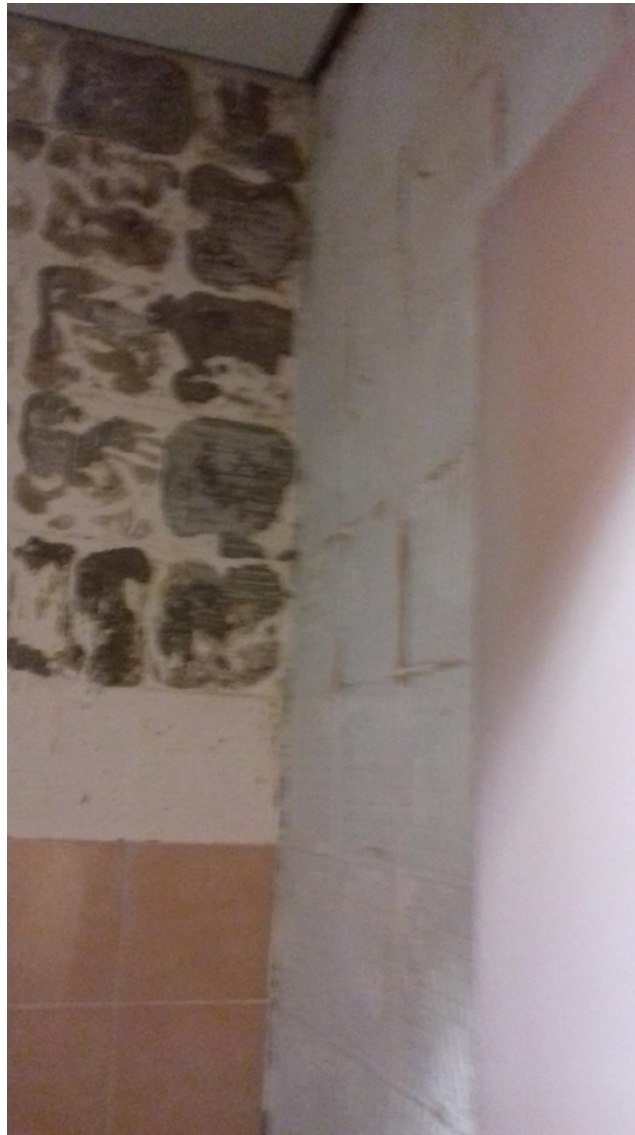
Fotografía No. 3: Se observan desprendimiento de aplanados, no representa daño estructural para el inmueble.

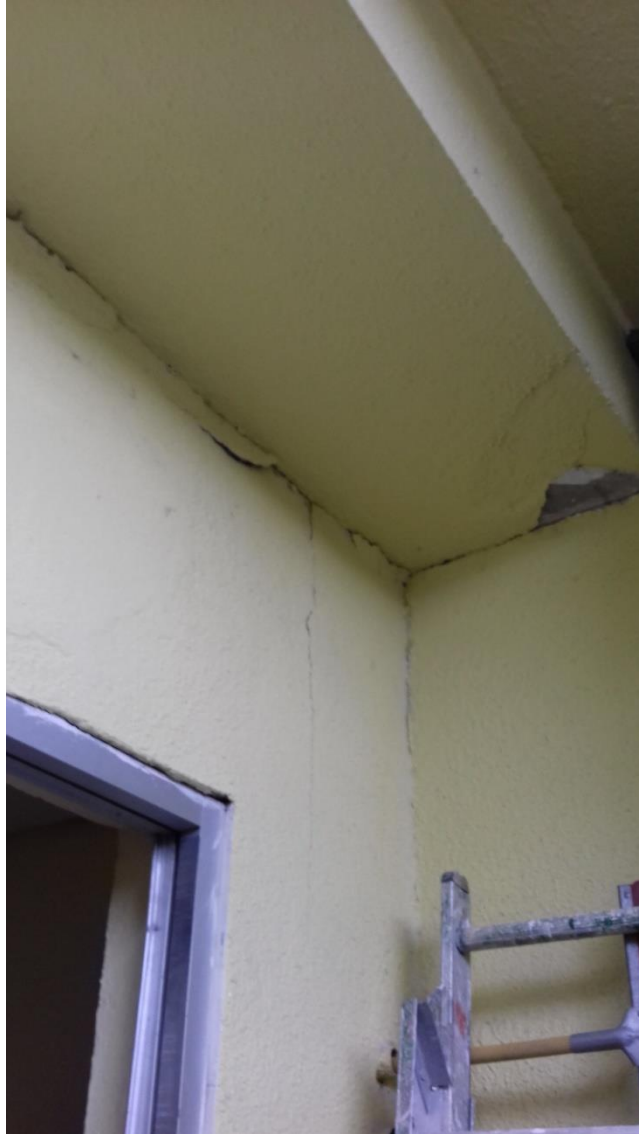
Fotografía No. 4: Se observan fisuras en juntas constructivas y aplanados, no representan daño estructural.

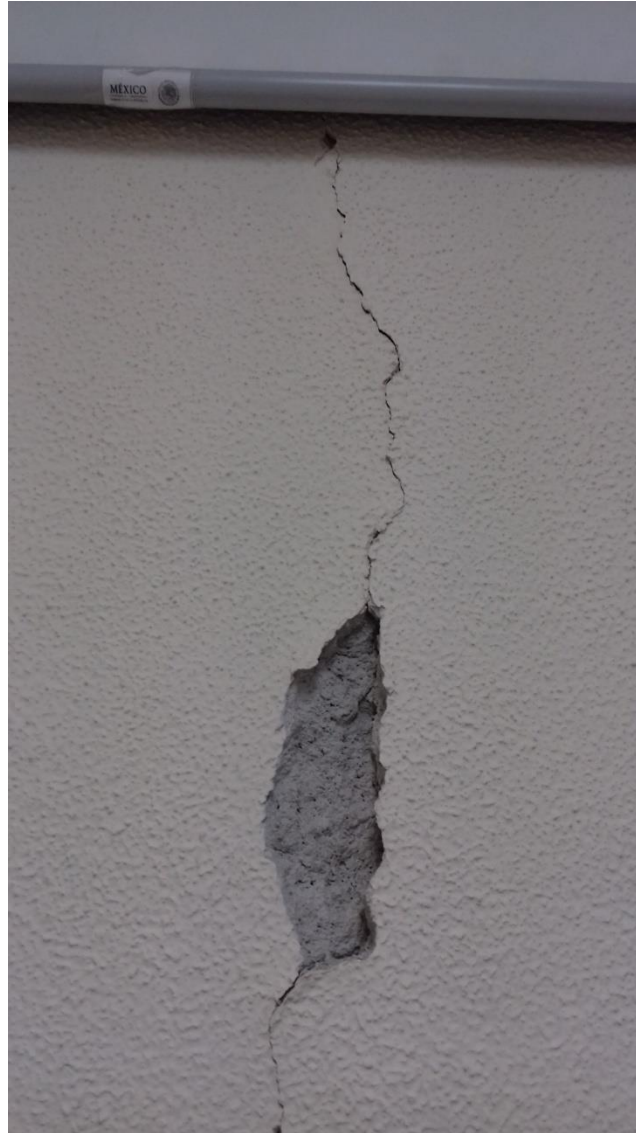
Fotografía No. 5: Se observa fisura producto de una junta constructiva, no representa daño a la estructura en la mayoría de los casos y desprendimiento de aplanados.

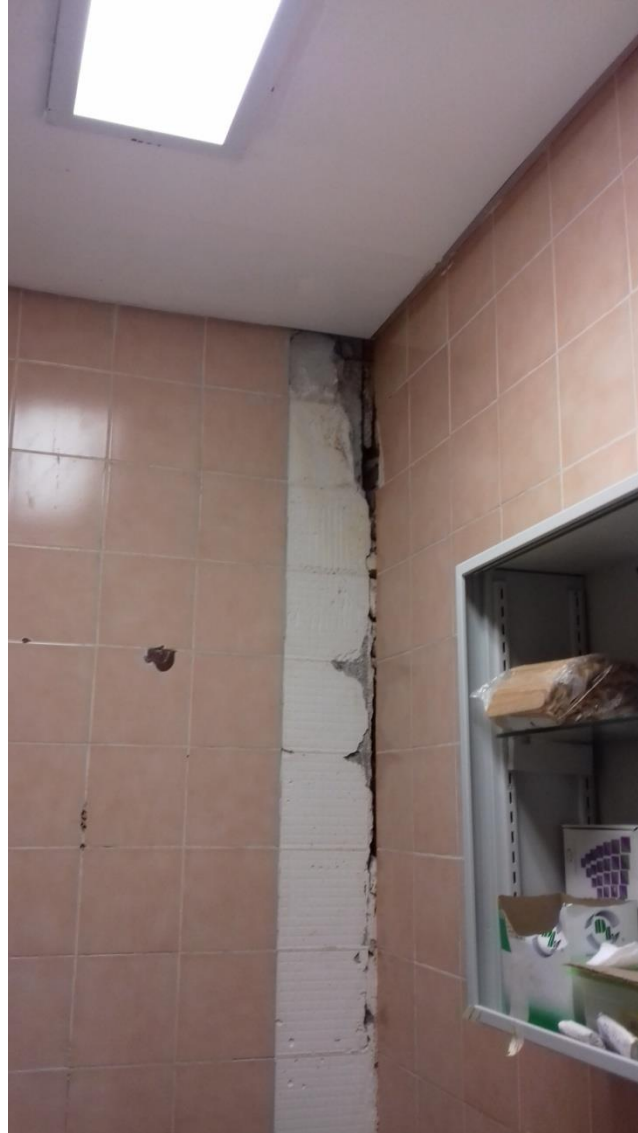
Fotografía No. 6: Se observan desprendimiento de loceta vidriada, es importante mencionar que personal ya trabaja en la restauración de daños.

3. Retirar y nuevamente colocar las piezas de azulejo que fueron dañadas en el área de baños, para impedir una errónea impresión del inmueble.
4. Se recomienda que en caso de futuras divisiones o remodelaciones de las áreas del inmueble, utilizar materiales de bajo riesgo de contaminación o inflamación, así como mobiliario con estas características.

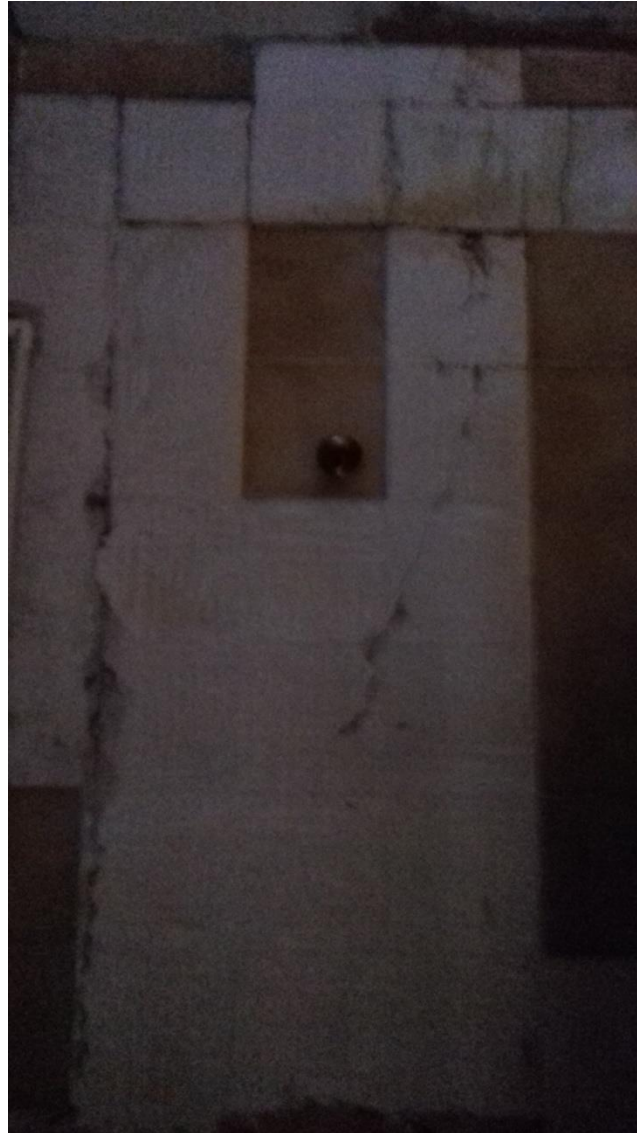
Fotografía No. 7: Se observa desprendimiento de recubrimientos de losetas de cerámica en muro de baños, no representa daño estructural alguno.

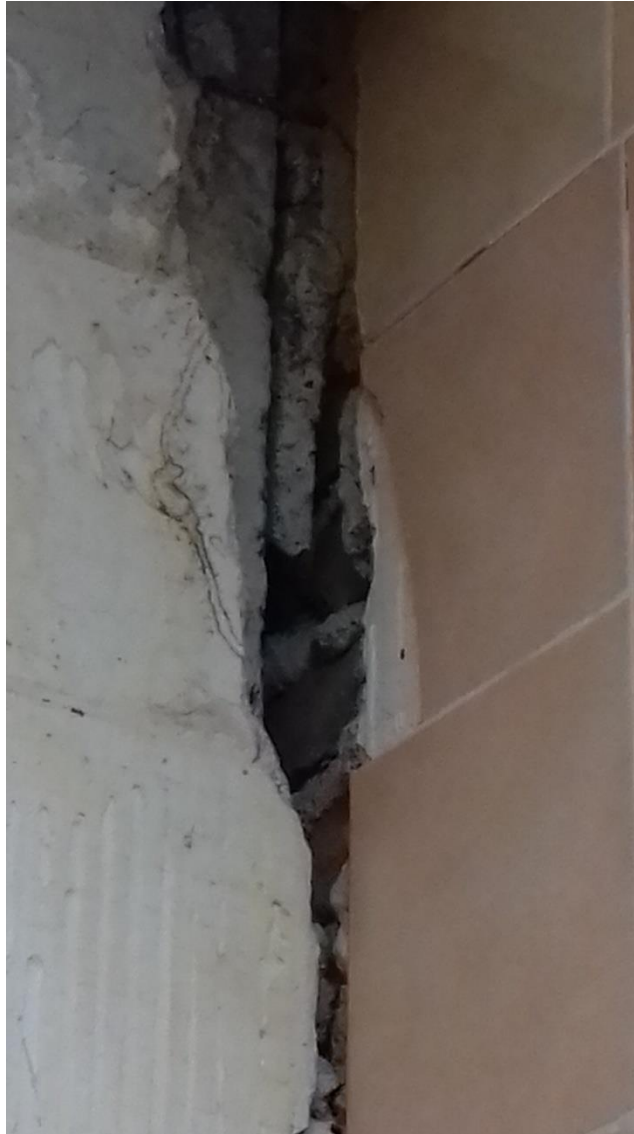
Fotografía No. 8: Se observa desprendimiento de acabado y fisura en muro divisorio.

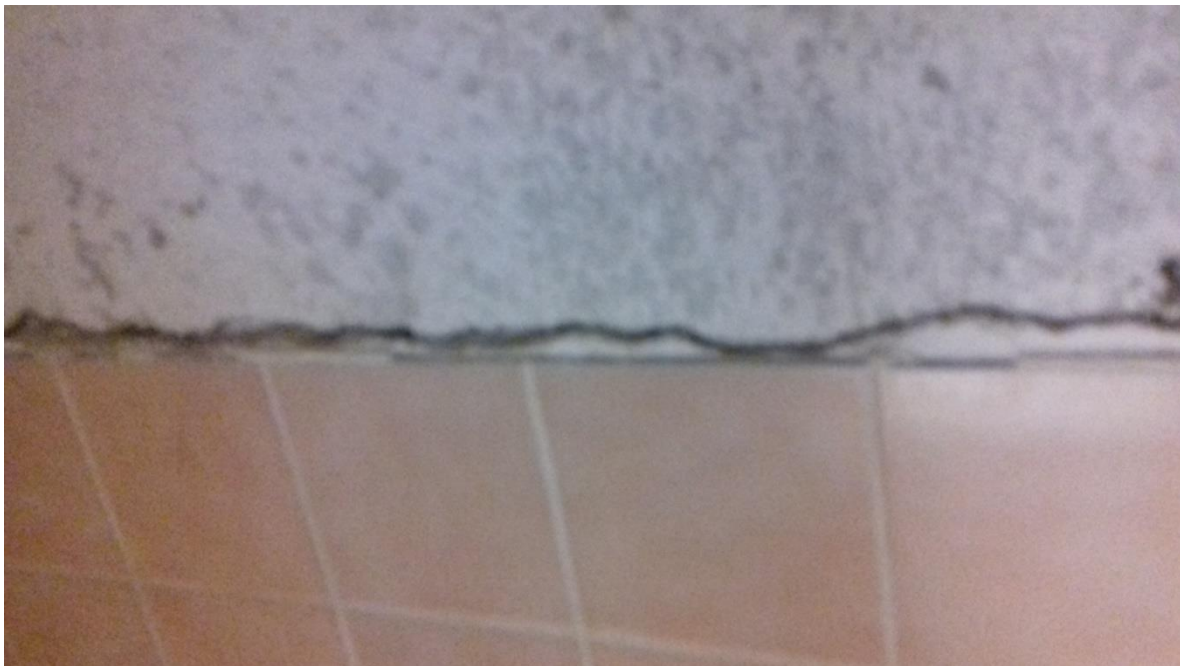
Fotografía No. 9: Se observa fisura en elemento no estructural, no pone en riesgo la seguridad del edificio.

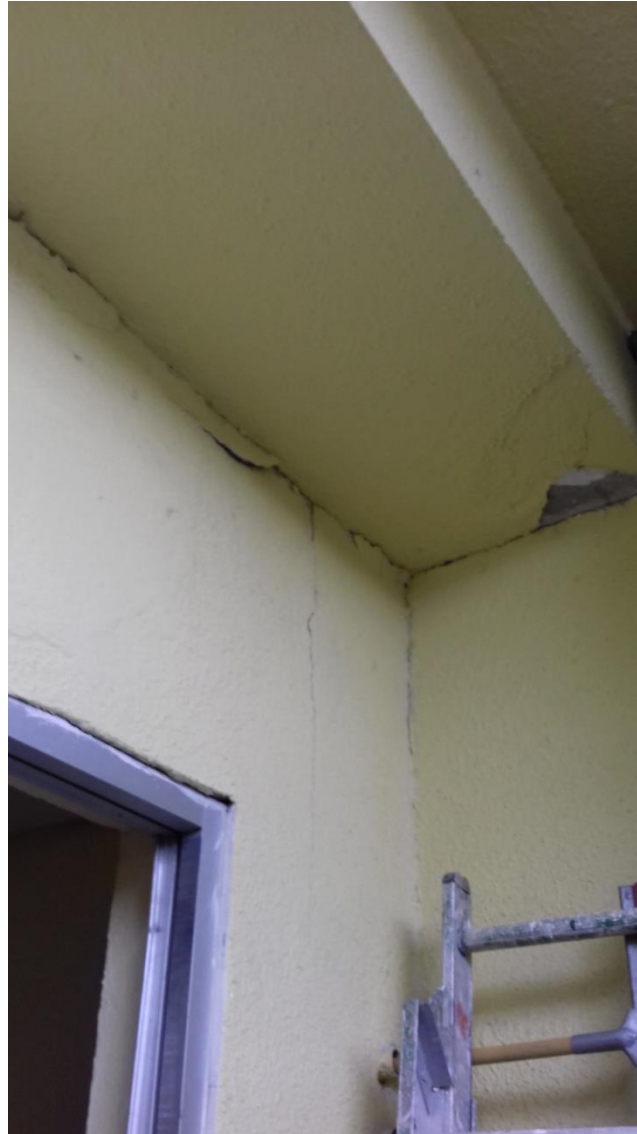
Fotografía No. 10: Se observa fisura en falso plafón, no representa daño estructural.

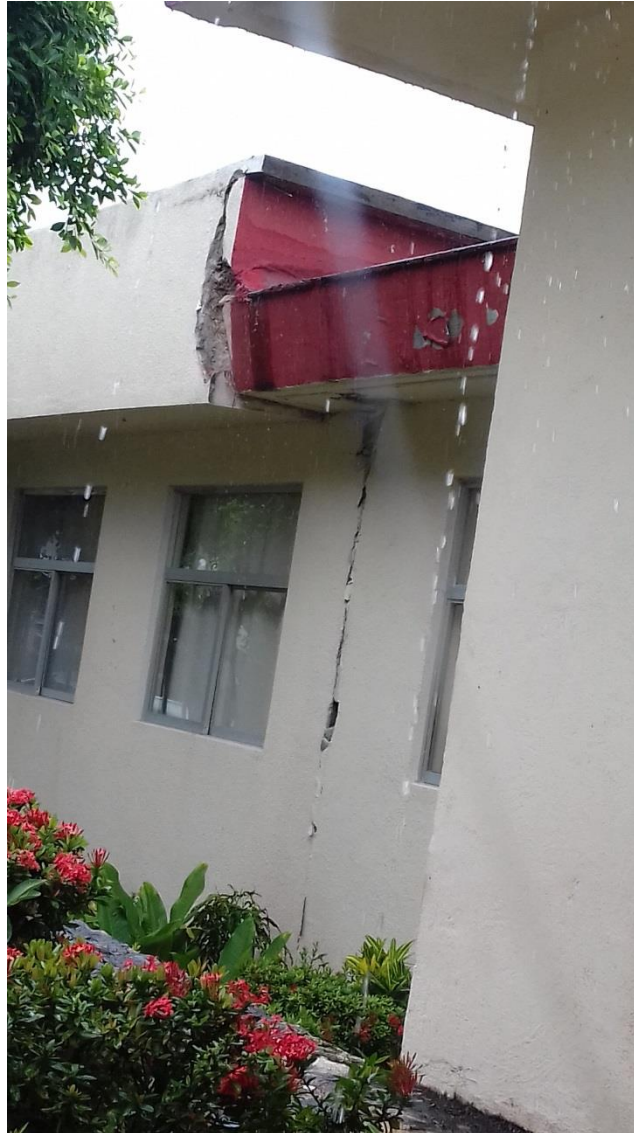
- Existe una fisura muy pronunciada ya que asemeja a una oquedad en junta constructiva en losas, entre el edificio original y una ampliación, junta que se rellenó con mortero y sobrante de tabique, por lo que con el movimiento telúrico se fracturó desprendiéndose pedazos de concreto y todo el material colocado en la junta.

Fotografía No. 11: Se aprecia fisura pronunciada en el junta constructiva, así como desprendimiento del recubrimiento en la unión de los niveles de la losa.

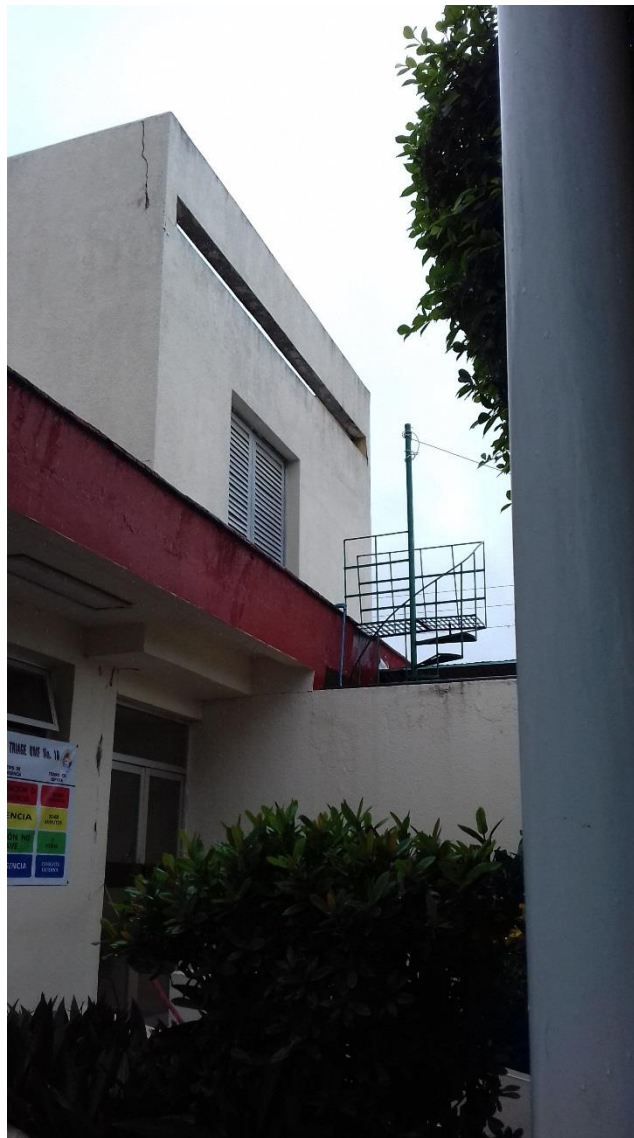
Fotografía No. 12: Se aprecia fisura en la junta constructiva del cuarto de máquinas ubicado en la planta alta del inmueble.

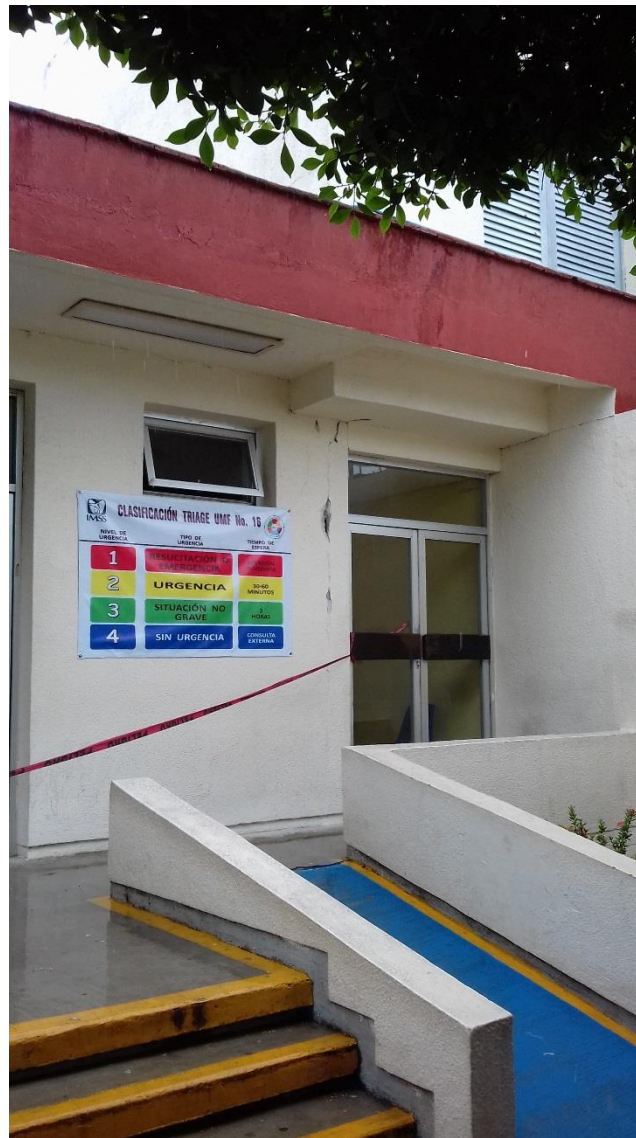
Fotografía No. 13: Se aprecia fisura en la junta constructiva en la puerta de acceso al edificio, no representa riesgo para la infraestructura general.

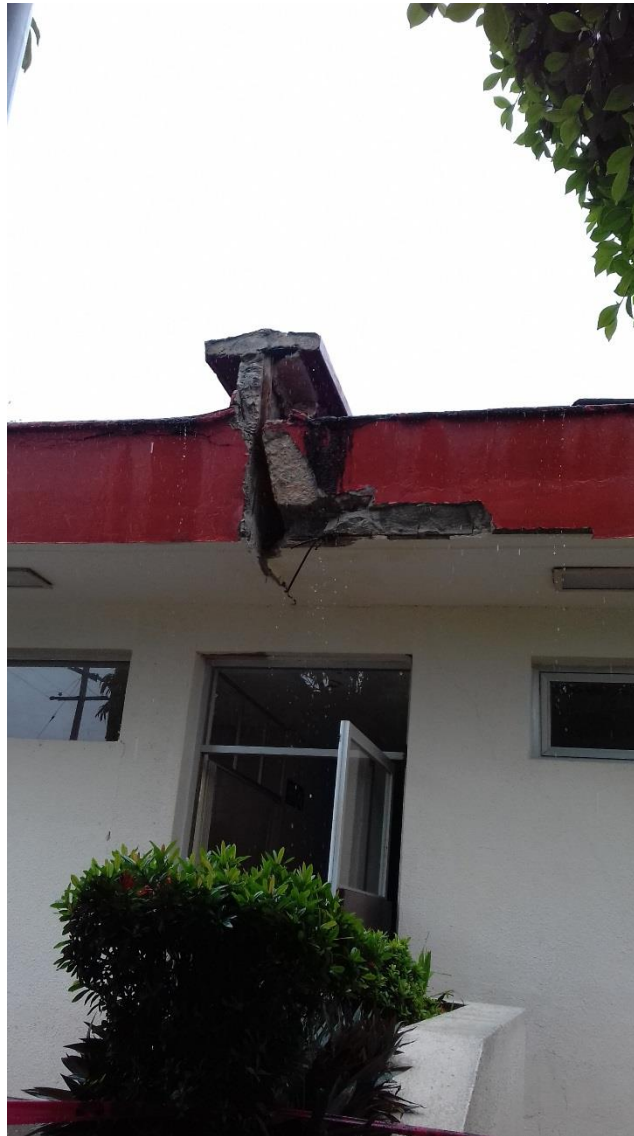
Fotografía No. 14: Se aprecia fisura en la junta constructiva de la unión de dos niveles diferentes de losas, por posible ampliación.

5. Para el caso donde se aprecia que las áreas fueron adaptadas con ampliaciones, es recomendable que se revise detenidamente el confinamiento de los elementos estructurales para evitar que los movimientos telúricos causen impresiones de inseguridad en el inmueble.

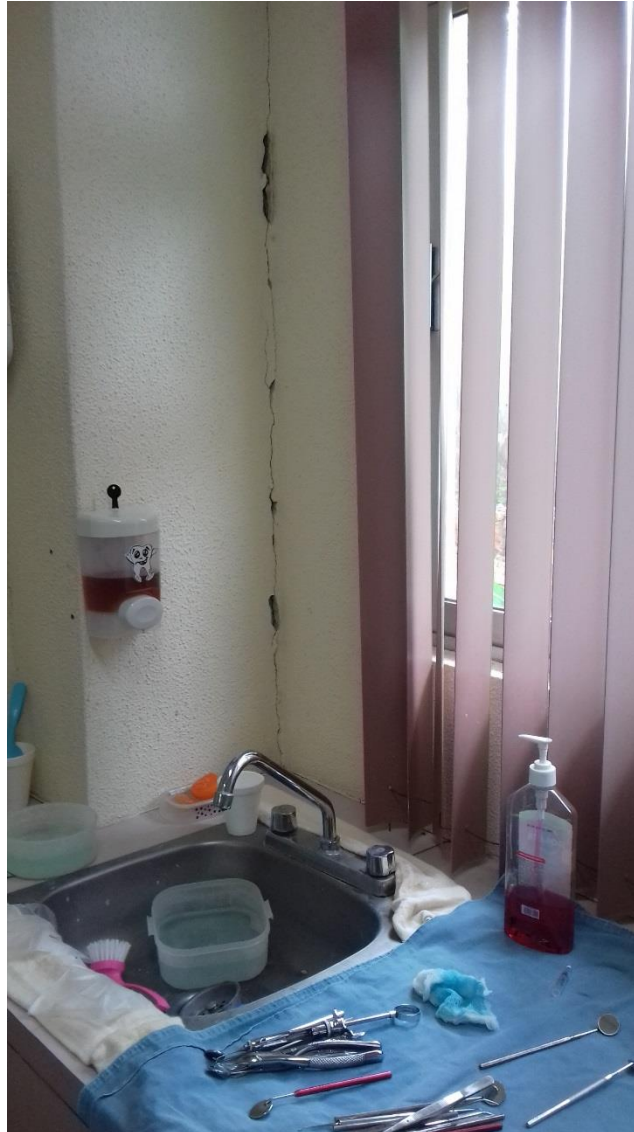
Fotografía No. 15: Se observan fisuras en juntas constructivas y aplastados, no representan daño estructural.

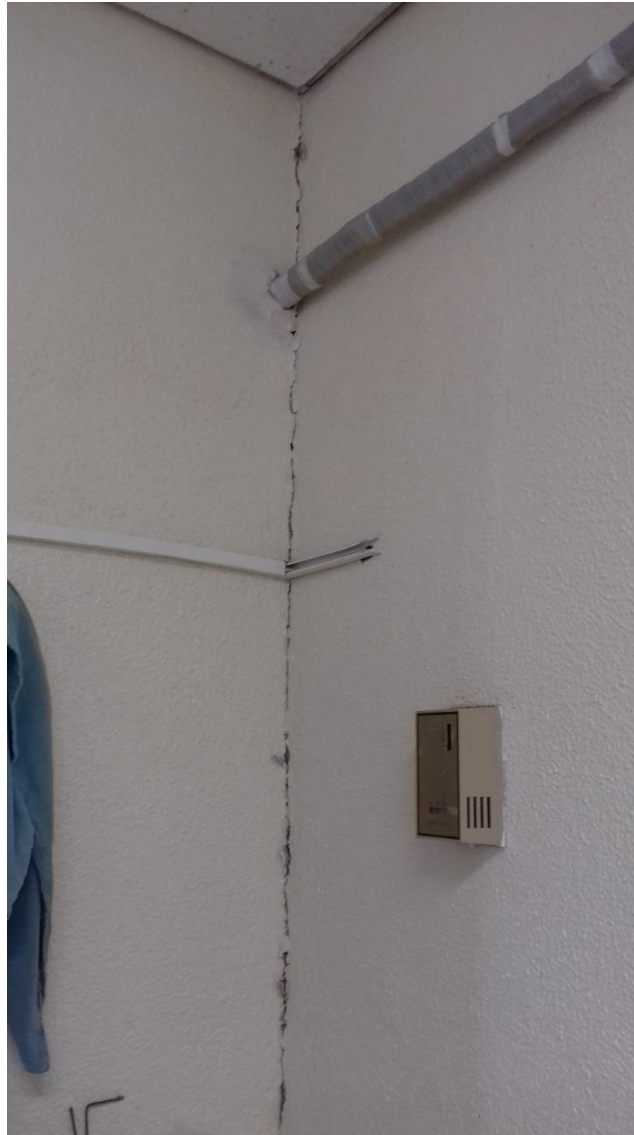
Fotografía No. 16: Se observan fisuras en juntas constructivas y aplanados, no representan daño estructural.

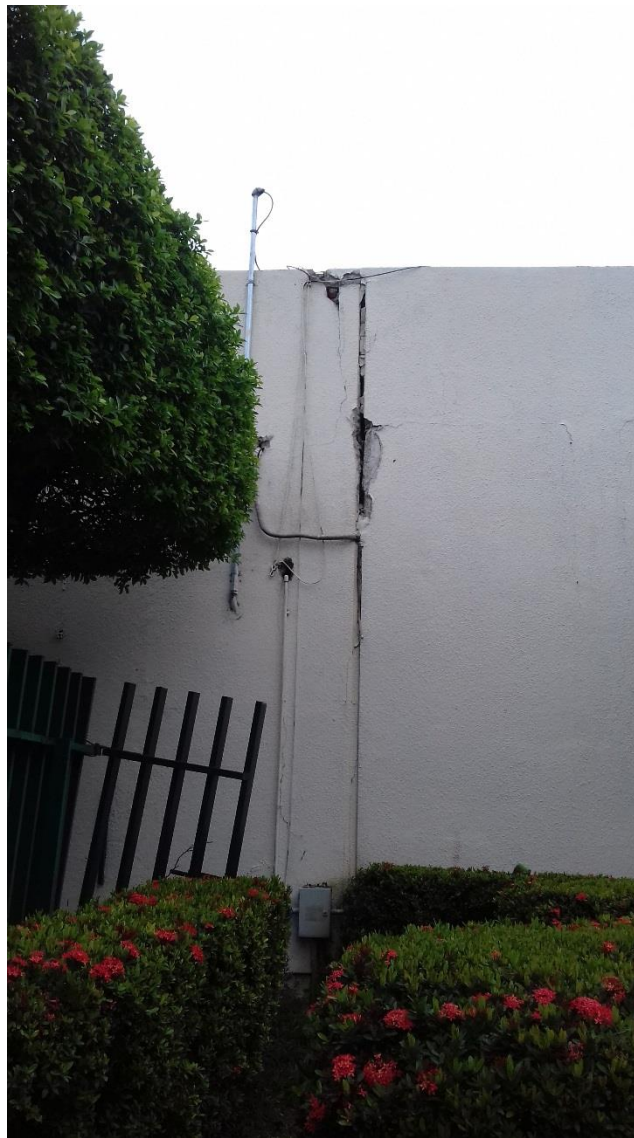
Fotografía No. 17: Se observan fisuras en juntas constructivas y aplandados, no representan daño estructural.

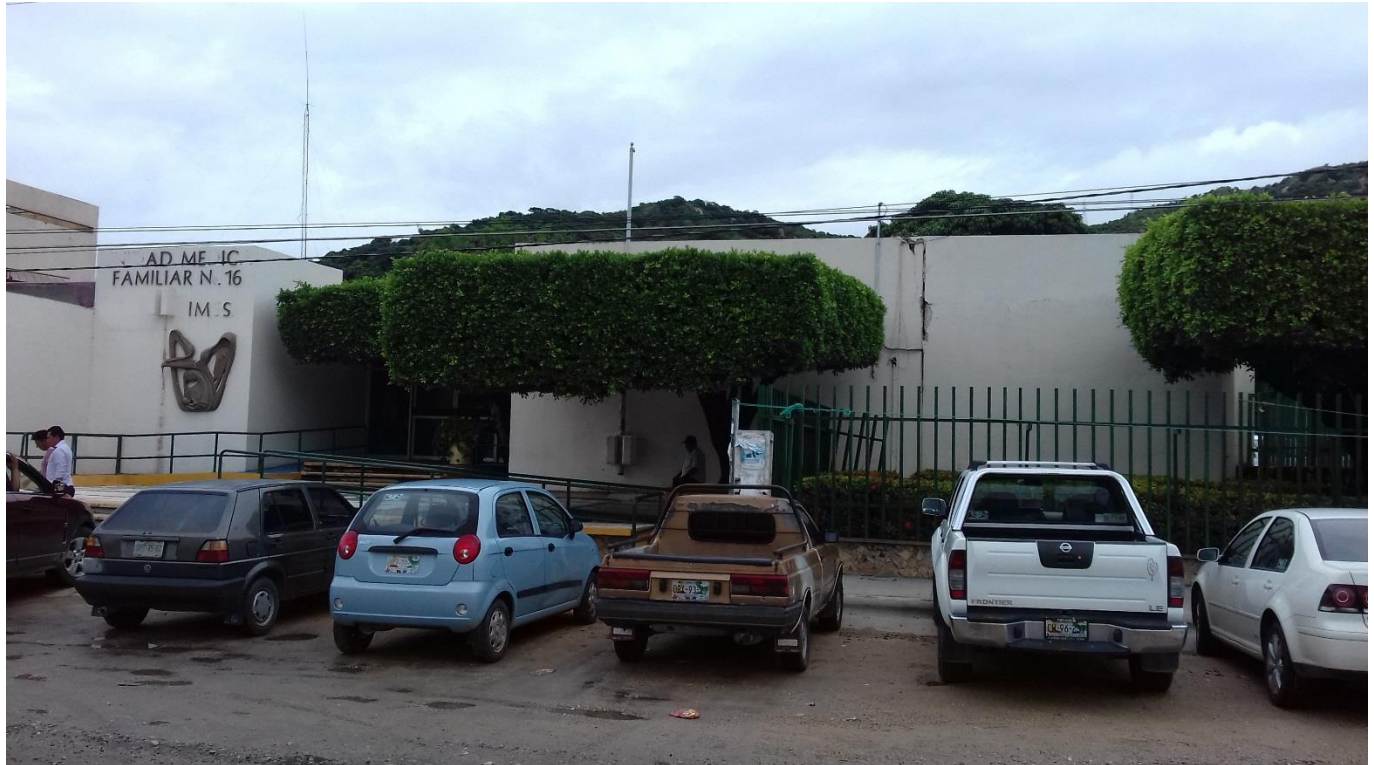
Fotografía No. 18: Se observan fisuras en juntas constructivas y aplastamientos de la fachada del inmueble, no representan daño estructural.
