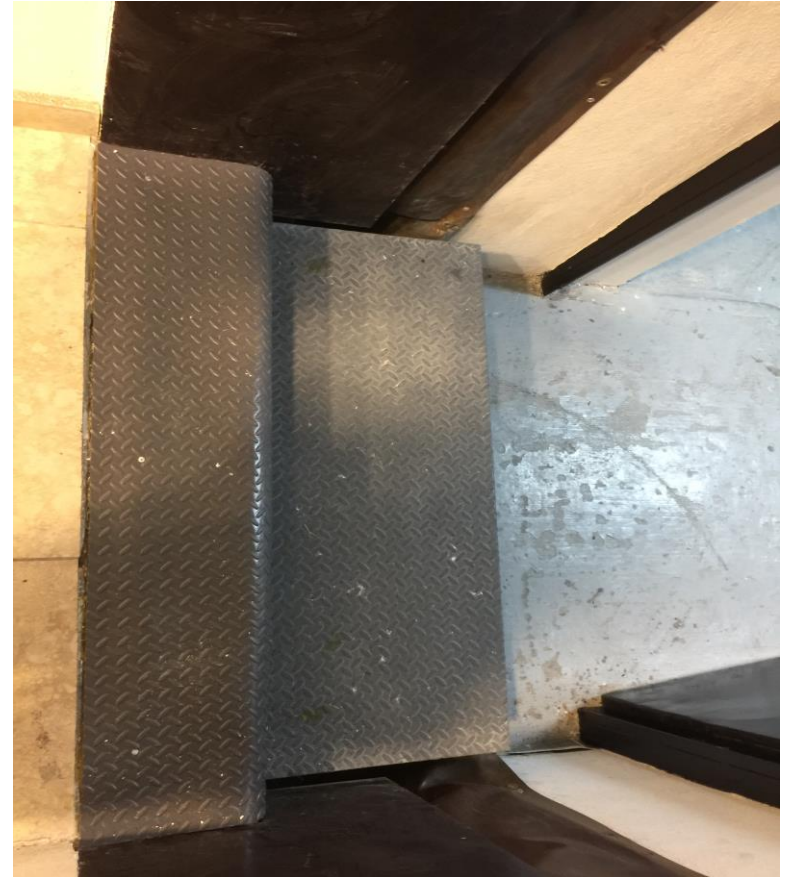
Después

Caída de escalones de acero que comunican los inmuebles y columnas sin testigos aparentes de daño en todos los pisos.
