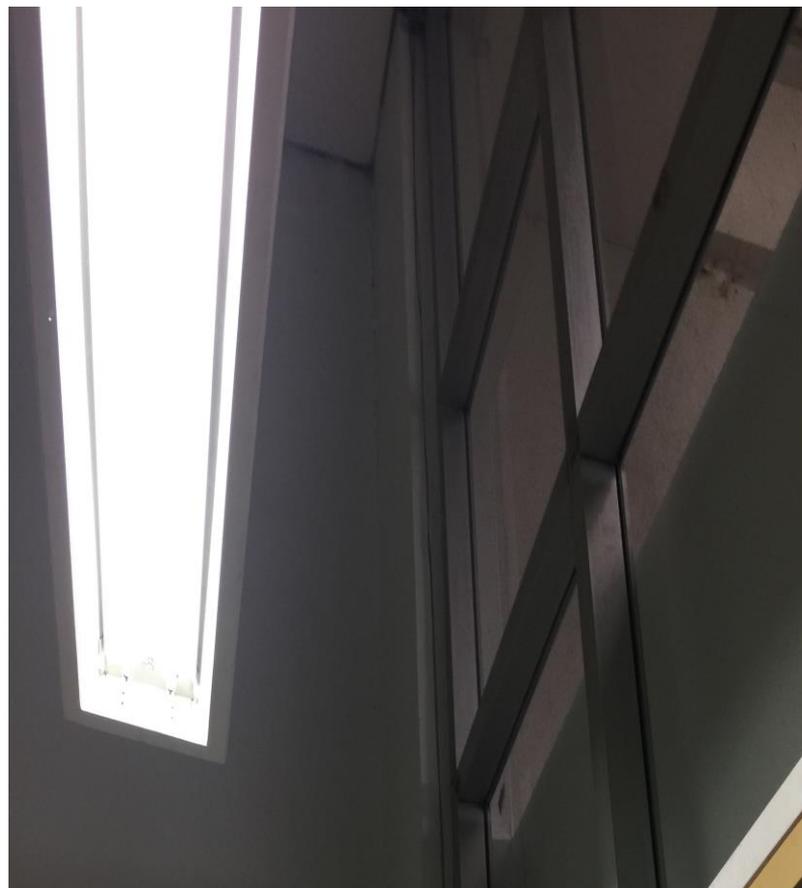
Después

Fractura de yesos y columnas sin testigos aparentes de daño en piso 6.
