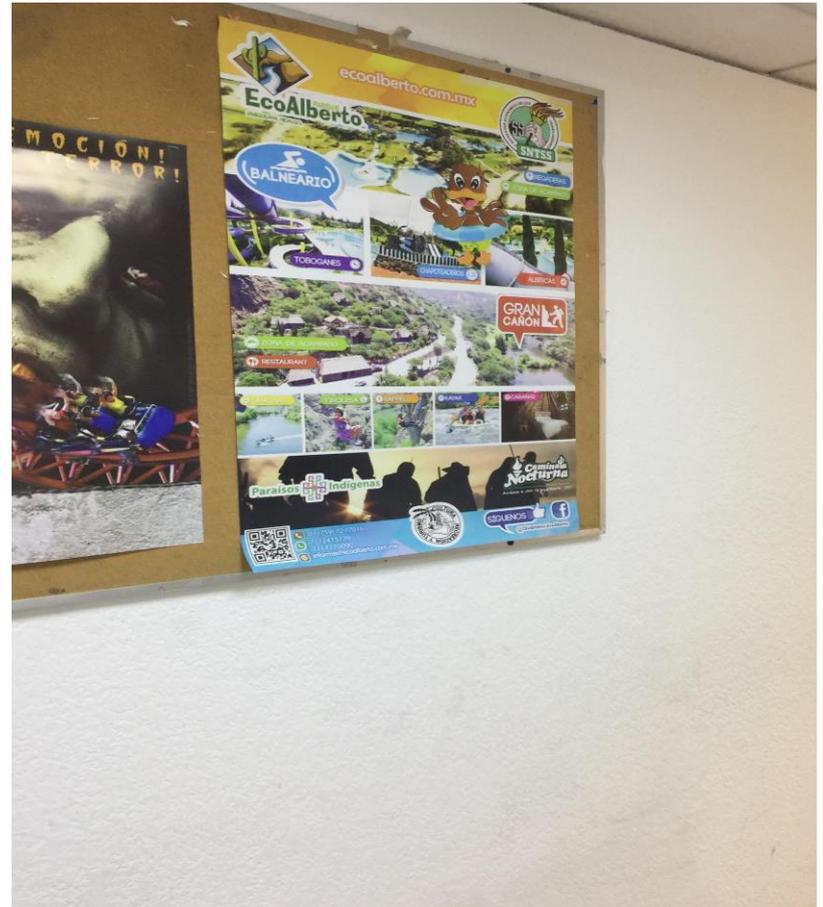
Después

Fractura de yesos y columnas sin testigos aparentes de daño en pisos 4 y 5.
