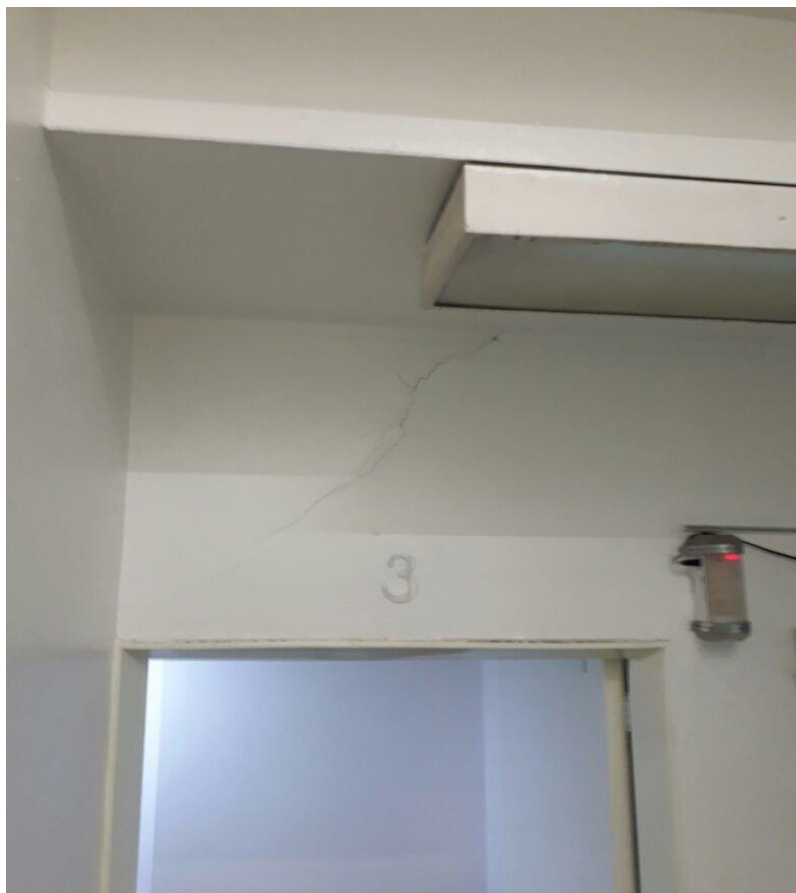
Antes

Fractura de yesos de pisos 6 y 7.
