## Durango No. 323

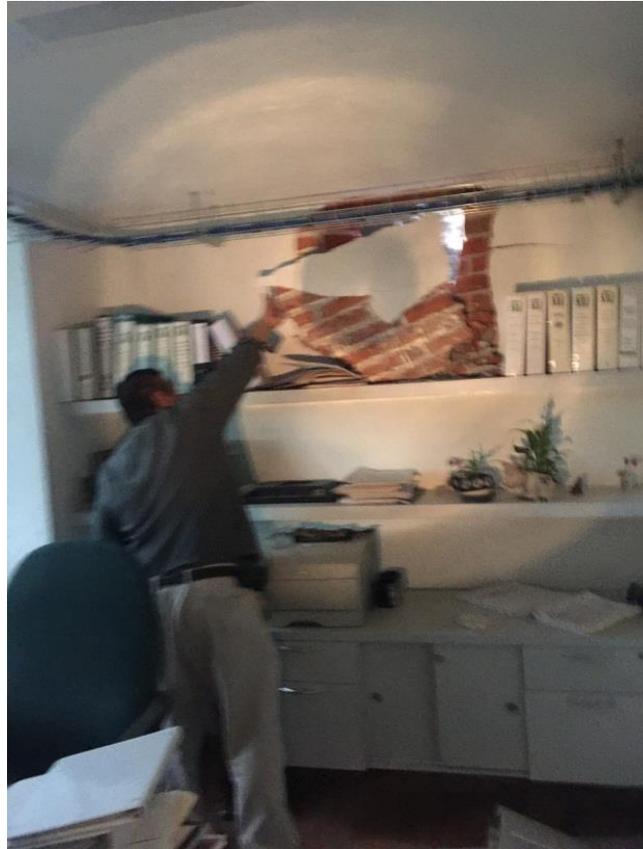
Foto 1

Fractura de paredes de ladrillo en piso 3, aplanados en casetón de elevadores y pasillos de escaleras en todos los pisos.
