Durango No. 323

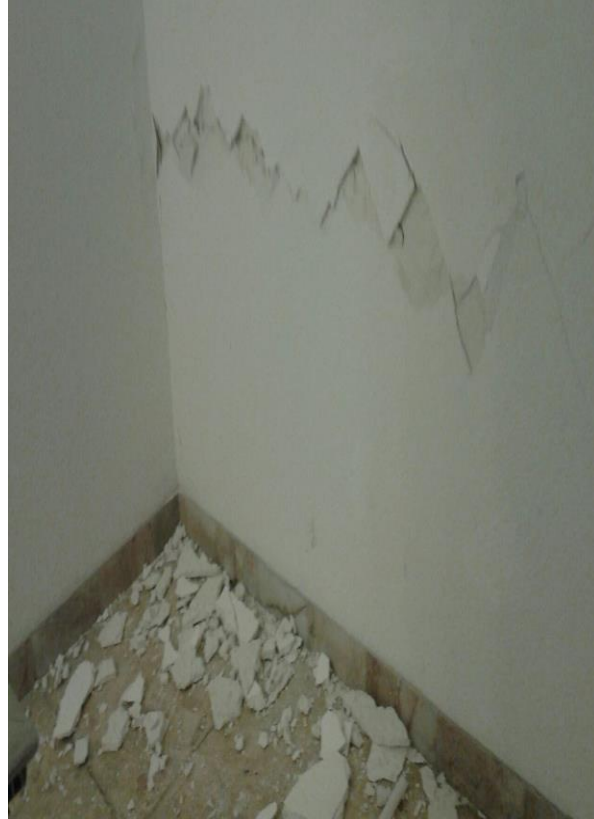
Foto 2

Fractura de paredes de ladrillo en piso 3, aplanados en casetón de elevadores y pasillos de escaleras en todos los pisos.
