Durango No. 323

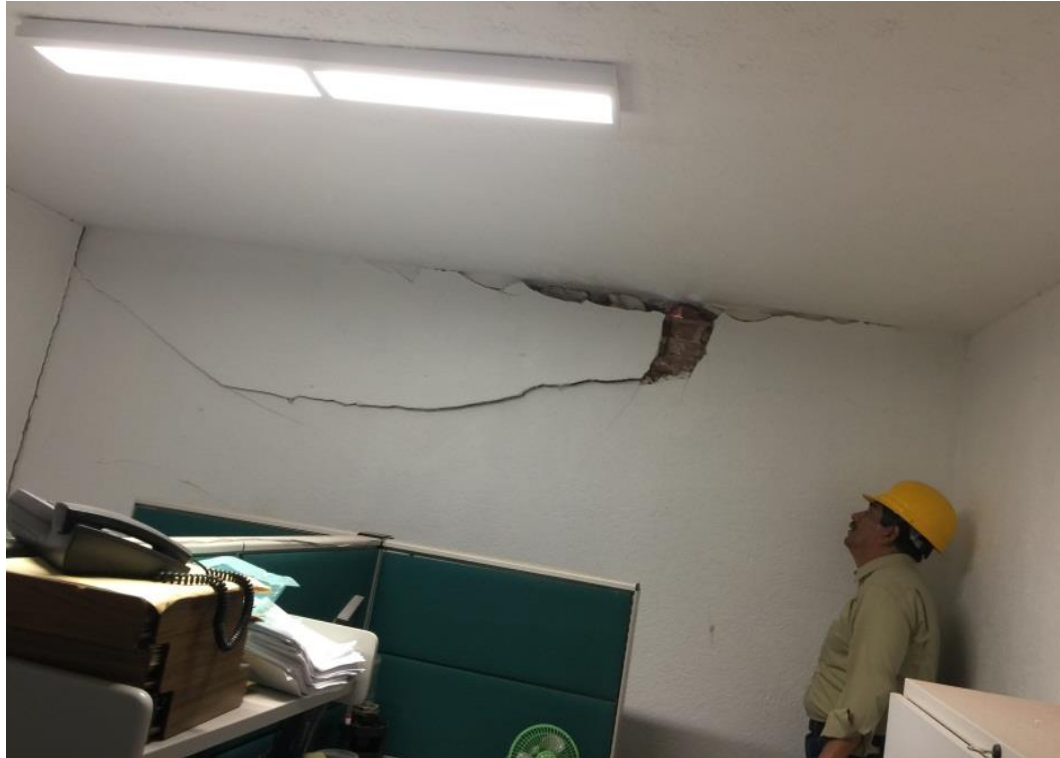
Foto 4

Fractura de aplanados, desprendimiento de puertas piso 5 y 6.
