Durango No. 323

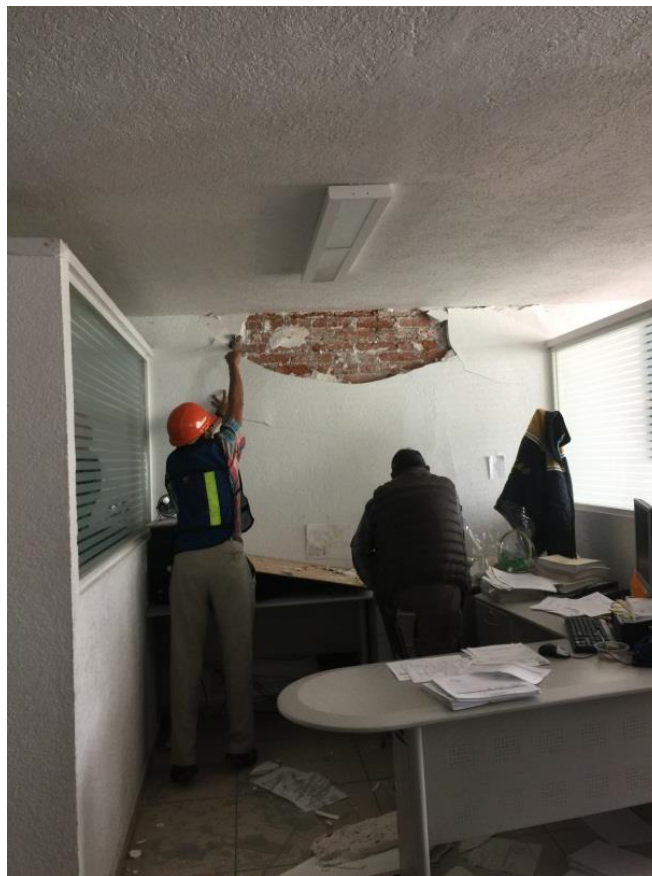
Foto 5

Fractura de aplanados, desprendimiento de puertas piso 5 y 6.
