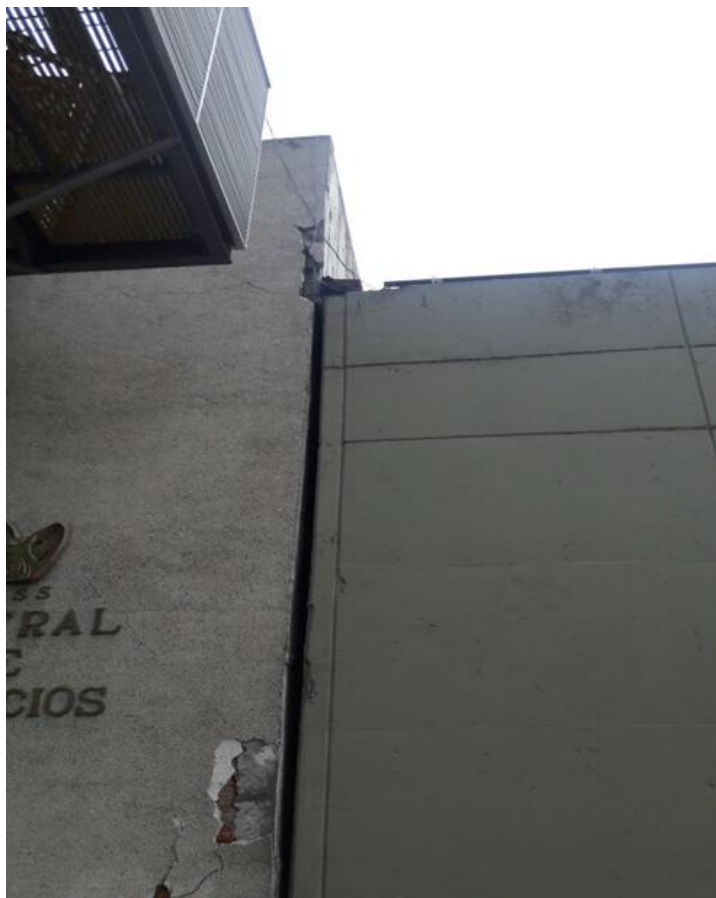
Antes

Demolición de muro fracturado en fachada norte y reconstrucción en proceso.
