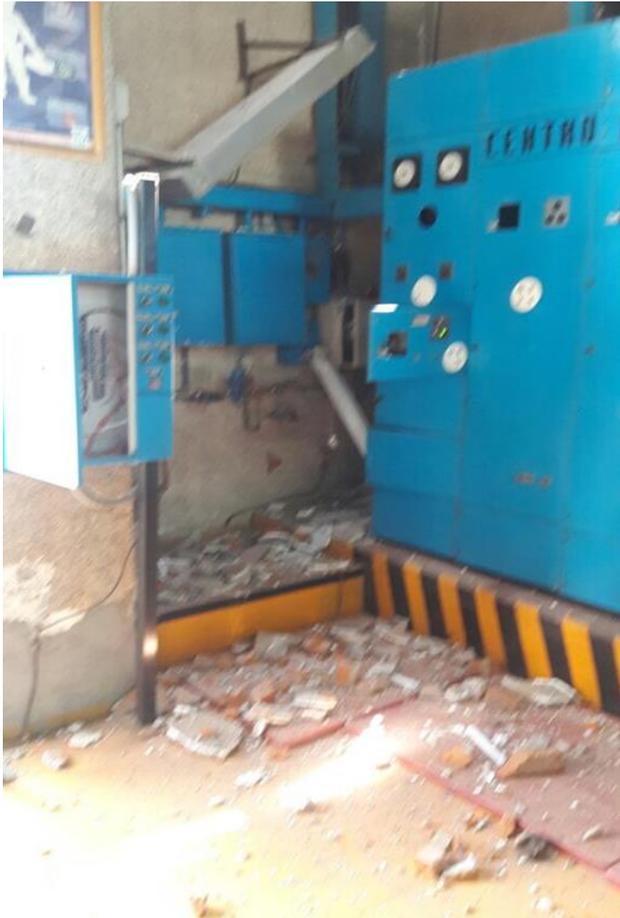
Antes

Demolición de muros fracturados en fachada sur y reconstrucción en proceso.
