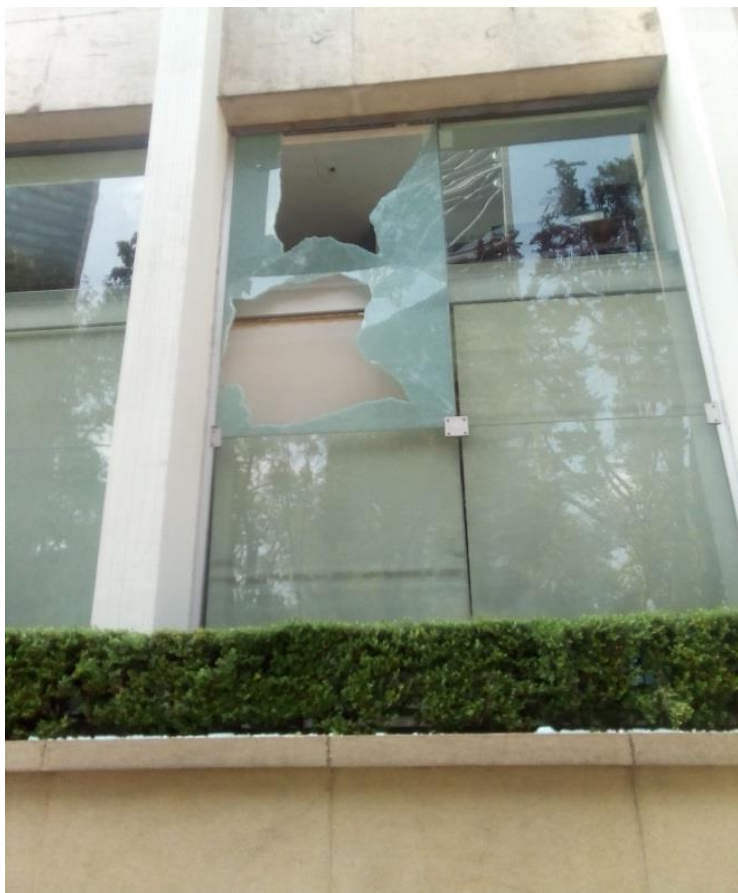
Antes

Vidrio roto en ventanal exterior.
