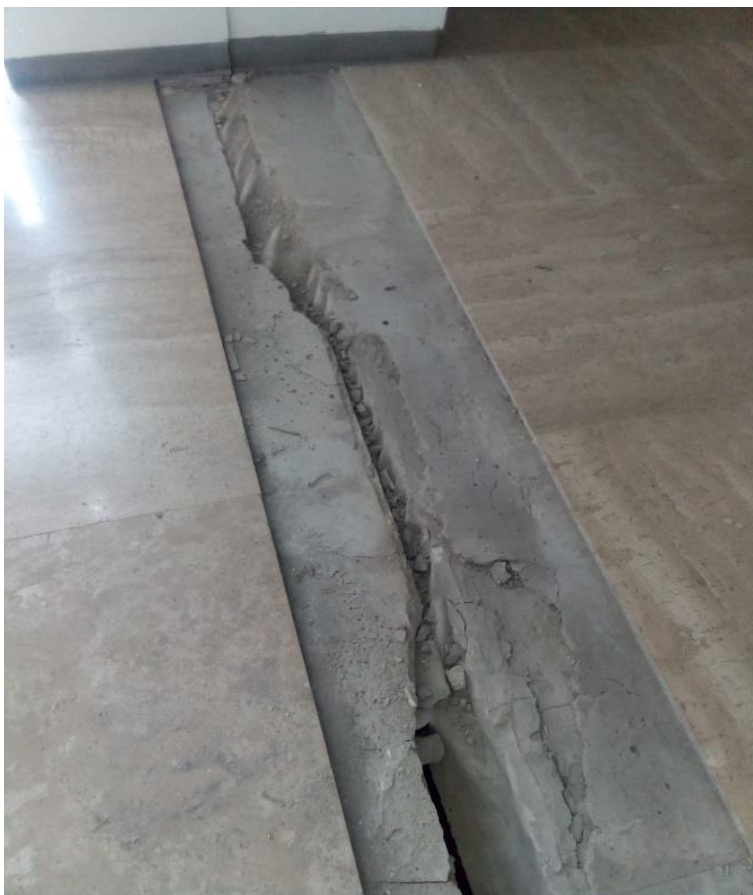
Antes

Daño en junta constructiva, separación de junta constructiva.
