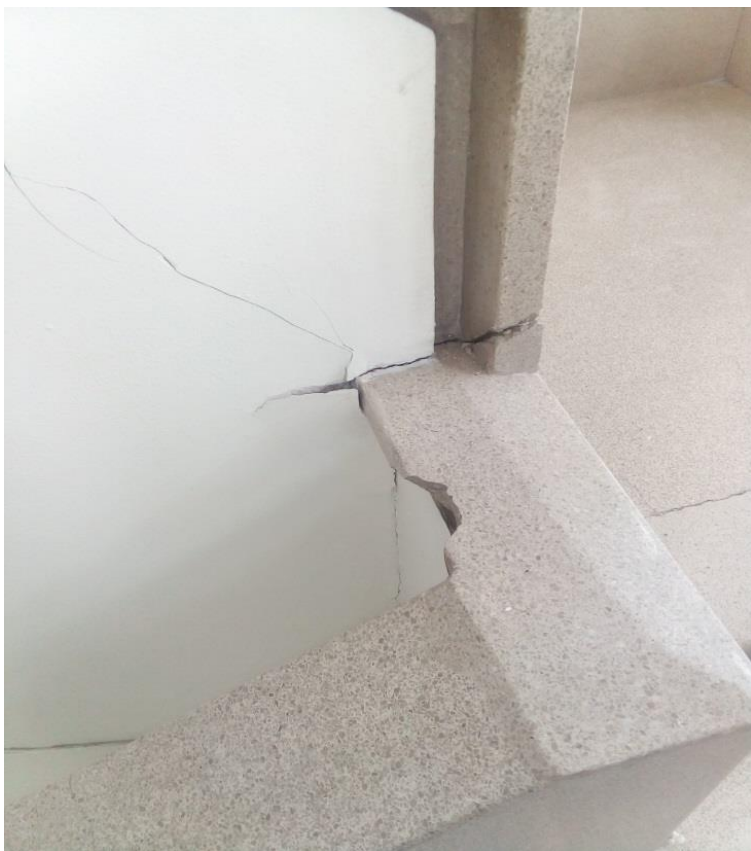
Antes

Fisura prolongada en columna de escaleras.
