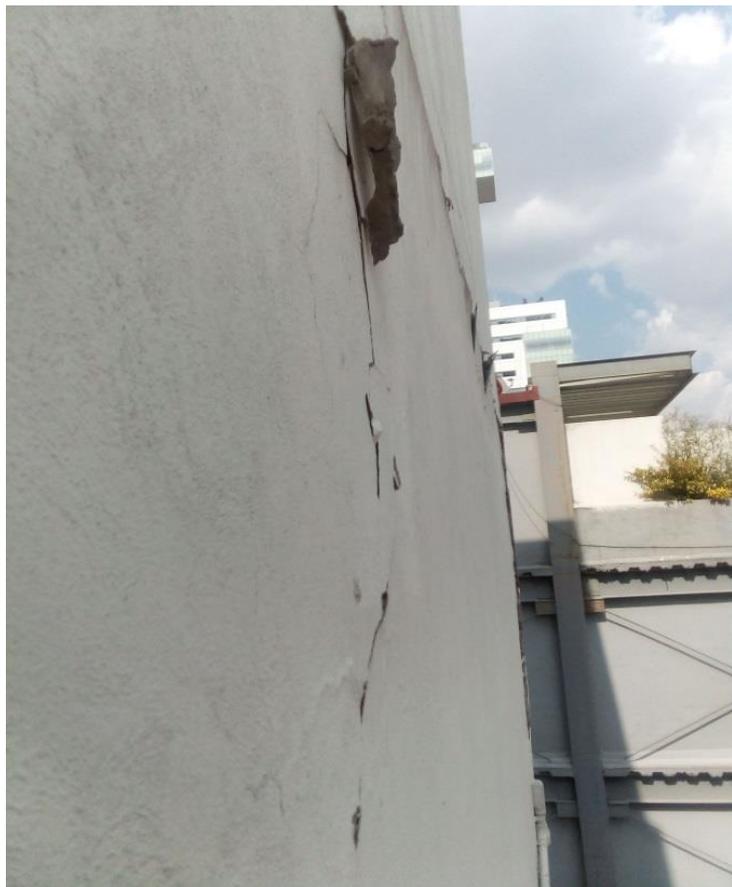
Antes

Fisura en muro exterior.
