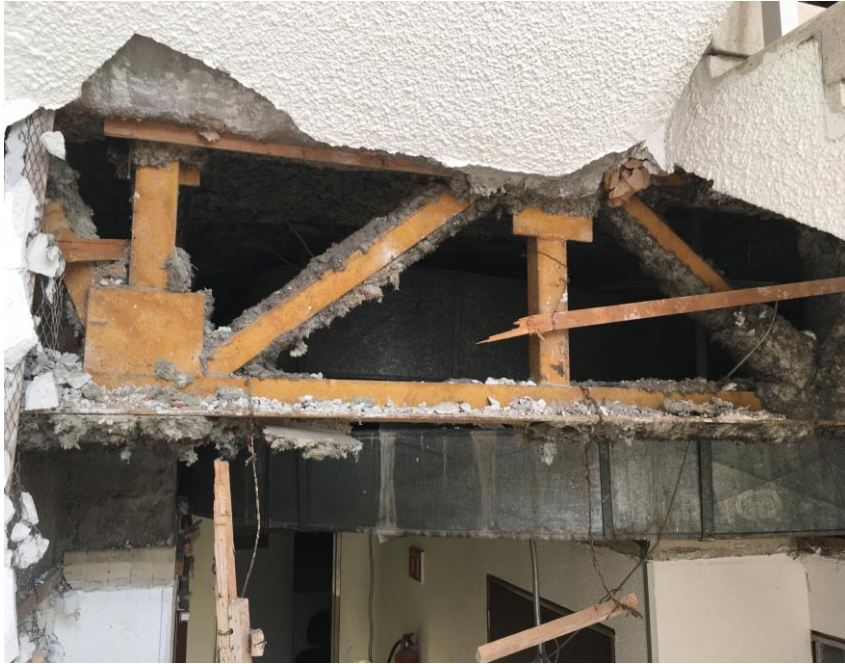
Antes

Desprendimientos de acabados, donde se observa parte de la estructura de acero, misma que ya se cubrió con material de tabla roca.
