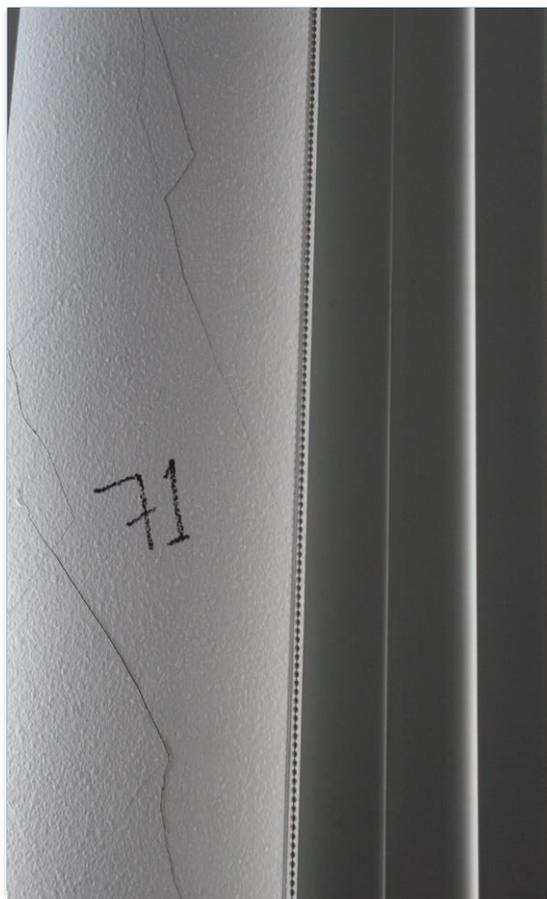
Antes

Fisura en muro de oficina pasillo central del edificio 1 piso 4.
