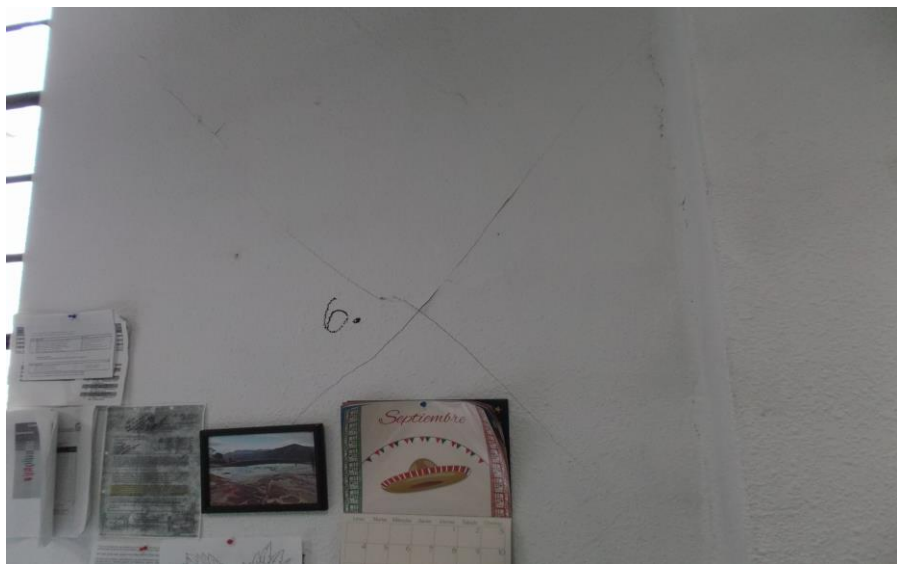
Antes

Fisuras en muro de oficina en pasillo central del edificio 1. Piso 3
