Forma de Inspección Post sísmica Evaluación Rápida

Dirección: Calz. Manuel Villalongin No.117

DICTAMEN DE ESTABILIDAD ESTRUCTURAL PRELIMINAR DEL EDIFICIO, MANUEL VILLALONGÍN No. 117

LIC. ÁLVARO GABRIEL VÁSQUEZ ROBLES
TITULAR DE LA COORDINACIÓN DE CONSERVACIÓN
Y SERVICIOS GENERALES DEL
INSTITUTO MEXICANO DEL SEGURO SOCIAL

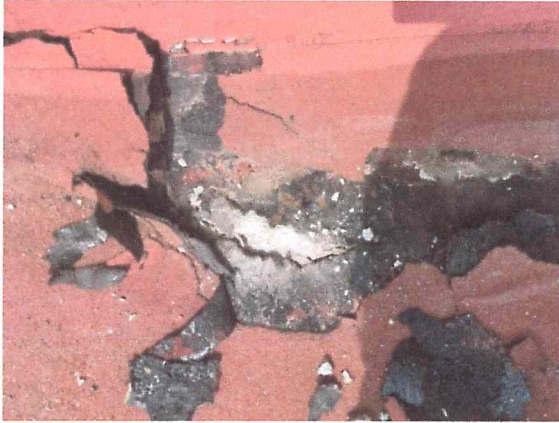
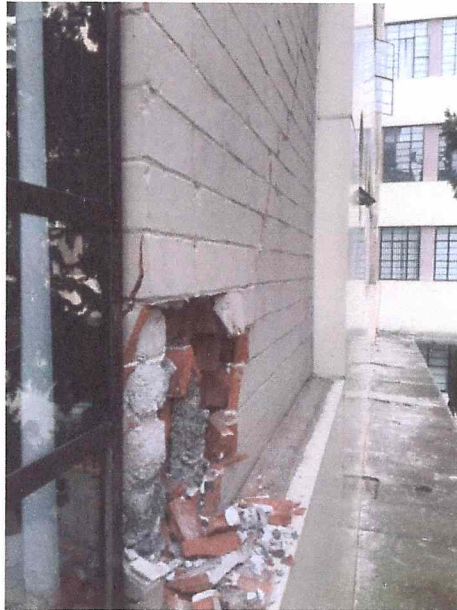
Se observó que la cancelería de aluminio interior presenta deformaciones; en la sección Poniente se presenta una grieta de importancia en piso y muro que va desde la azotea atravesando verticalmente los 7 niveles de la edificación con una dimensión aproximada de 1.2 cm a 1.8 cm de ancho, provocada por los asentamientos diferenciales del subsuelo.

Desprendimiento de acabado en piso y muro por fractura

La **sección Poniente**, donde se ubica la fractura y la mayor pérdida de verticalidad se requiere con **carácter de urgente** un Estudio de Ingeniería para la Recuperación y Reforzamiento Estructural; así como la Revisión de la Cimentación en todas las secciones, para evitar en la manera de lo posible que se CONTINUE con la pérdida de Horizontalidad y Verticalidad del Edificio.

Los muros afectados por el sismo del 19 de septiembre del 2017, deberán de repararse en los términos que establece los normas técnicas complementarias para diseño y construcción de Estructuras de Mampostería y dar cumplimiento a la Norma Técnica Complementaria para el Proyecto Arquitectónico, Reformada y Adicionada el 08 de febrero del 2011 y demás disposiciones que establecen las Normas Técnicas Complementarias del Reglamento de Construcciones para el Distrito Federal.

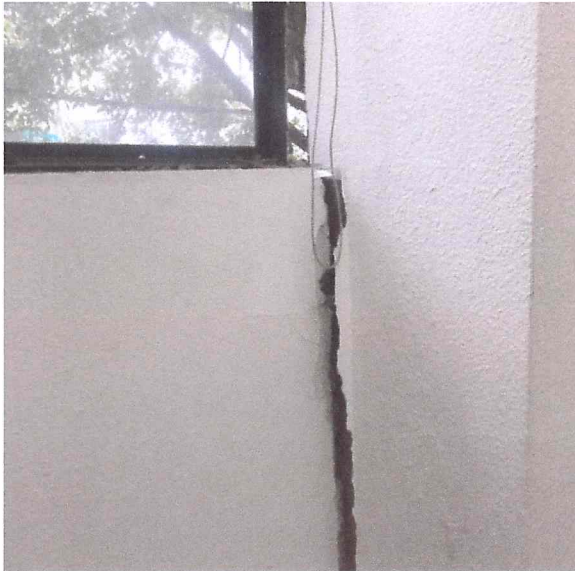
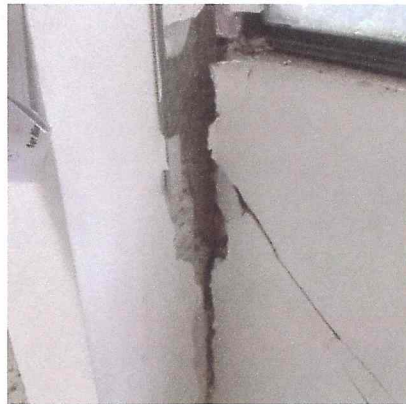
Fractura vertical y desprendimiento de acabado de los muros divisorios en la sección Poniente.

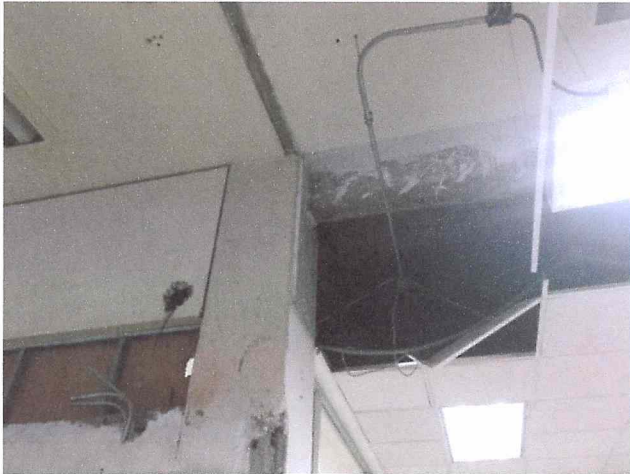
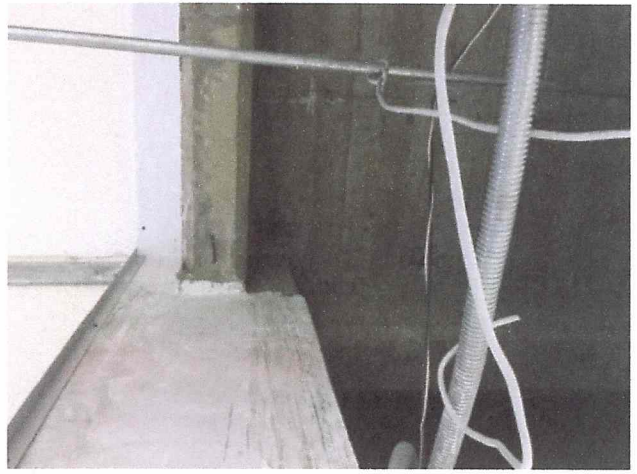
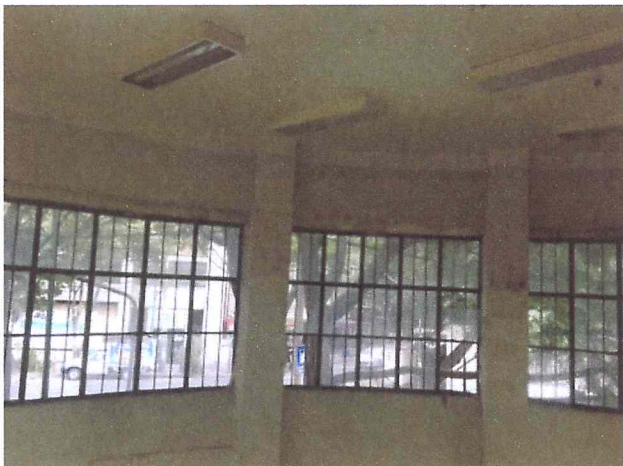
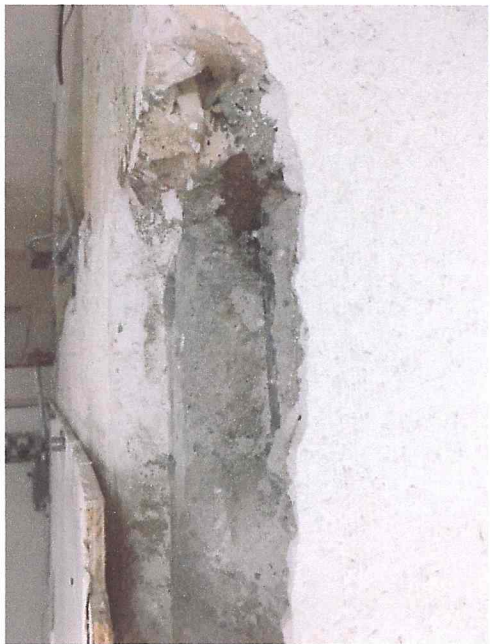
Inspección visual de la estructura de las secciones Poniente, Central y Oriente, no se aprecia malformaciones visibles de flecha o contraflecha en traves existentes.

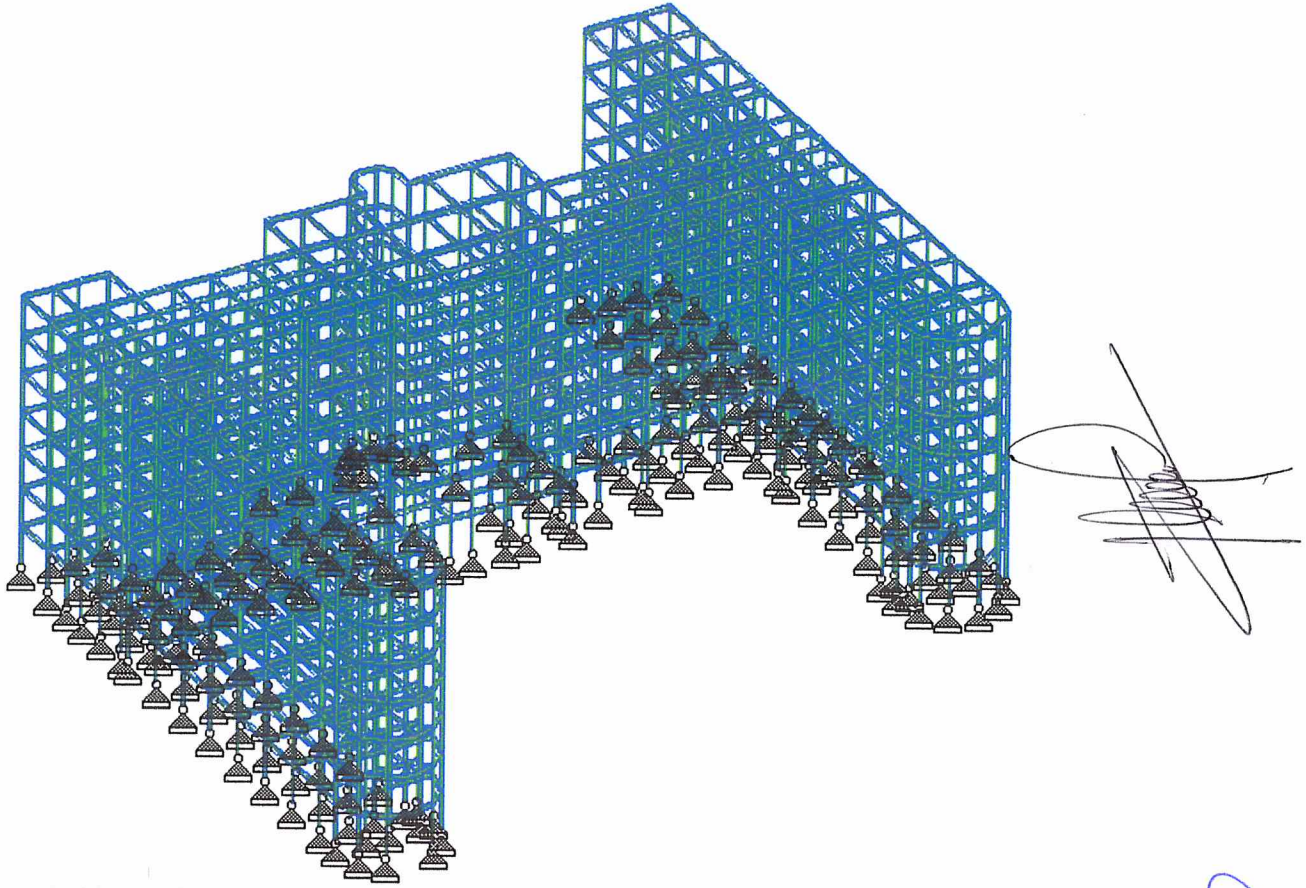
Imagen 5. Edificio Villalongin – desplazamientos generados por las cargas actuantes.

Sección	Desplome actual	Desplome probable	Desplome total	Dirección probable
(A)	19 cm	+ 4.59 cm	23.59 cm	Oriente
(B)	13.5 cm	+ 3.61 cm	17.11 cm	Sur
(C)	13 cm	+ 4.25 cm	17.25 cm	Poniente

De lo anterior se desprende el hecho de que los valores denominados como 'desplome probable' originados por las cargas laterales de la influencia de la carga accidental del sismo aumentaría la medida de inclinación identificada por el sismo sucedido el pasado 19 de septiembre del año en curso. Si este desplome probable se suma al desplome actual nos da como resultado un desplome total que en el caso de las tres secciones continuará agravándose y continuará teniendo un valor superior al desplome límite permitido por el Reglamento de Construcciones para el Distrito Federal.
