Ciudad de México, a 06 de octubre de 2017

C. DIEGO ACEVEDO NUEVO
COORDINADOR DE INFRAESTRUCTURA INMOBILIARIA
INSTITUTO MEXICANO DEL SEGURO SOCIAL
UMF, CLÍNICA NO. 21

Se presenta el presente **Reporte de Inspección Visual Post-sísmica** de las condiciones físicas del inmueble denominado **Unidad de Medicina Familiar no. 21** del Instituto Mexicano del Seguro Social, ubicado en Francisco del Paso y Troncoso 281, Jardín Balbuena, CP 15900, Ciudad de México CDMX, (ver croquis de localización en la figura 1) que realizó personal de nuestra empresa, Construcciones, Mantenimiento y Proyectos ROMACO S.A. de C.V. a consecuencia del sismo que se presentó el pasado 19 de Septiembre de 2017 con magnitud de 7.1 grados en la escala de Richter, con epicentro a 12 km al Sureste de Axochiapan Morelos.

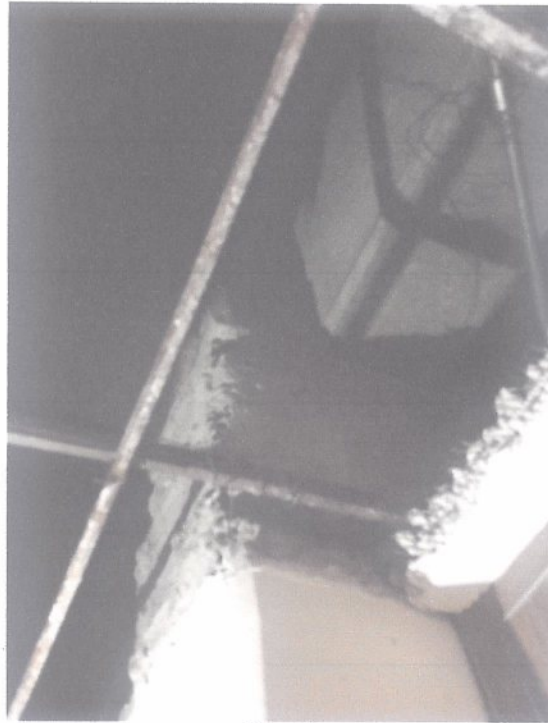
Figura 3

La estructura principal de la zona hospitalaria, está resuelta con un sistema ortogonal de marcos, con columnas y trabes de concreto reforzado, (figura 3), y escaleras; el sistema de piso es una losa maciza en ambas direcciones y que funciona como diafragma rígido, de lo anterior se señala que la capacidad portante del inmueble, no depende de los distintos muros construidos a base de mampostería. Las fachadas están resueltas con prefabricados de concreto suspendidos con adición de parteluces a base paneles de aluminio, (figura 4).

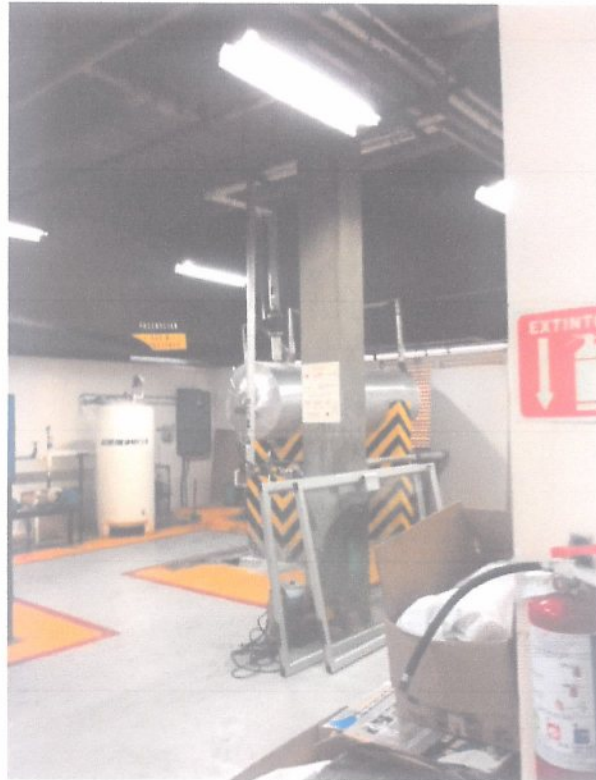
Figura 5

La central de máquinas es un edificio de una sola planta, resuelto con columnas y trabes de concreto y losa maciza en un solo sentido y muros tapón de mampostería, (figura 5).

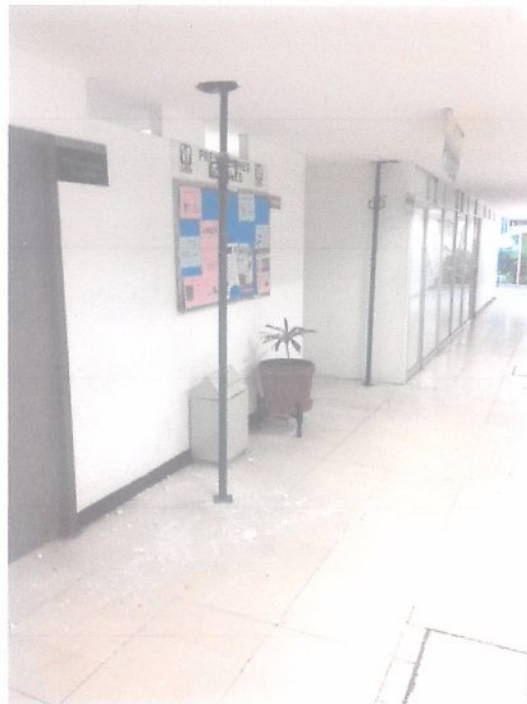
Figura 6

No existe derrumbe total ni parcial en el inmueble principal, existen asentamientos diferenciales en cada inmueble y en conjunto es perceptible a la vista del usuario, el asentamiento se da de menor a mayor en la dirección poniente oriente.

*Existen áreas apuntaladas a petición del personal de la institución (figuras 6 y 7) con l finalidad de contra-restar el asentamiento en la edificación.

- * Los asentamientos particulares de cada generan sensación de riesgo al usuario, esto no se contra-resta con el sistema de apuntalamiento arriba citado, se recomienda realizar un estudio detallado de seguridad estructural y elaborar un dictamen estructural, con la finalidad de conocer las condiciones internas, (elementos mecánicos actuantes) y la constitución interna de la estructura principal del inmueble, para poder determinar si éste último cumple

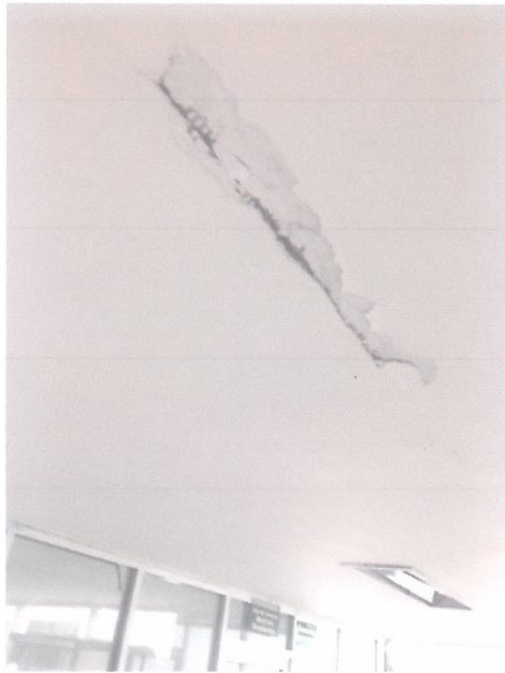
Figura 8

No existe daño en elementos estructurales, existen daños y significativos en elementos no estructurales, (figuras 8 y 9).

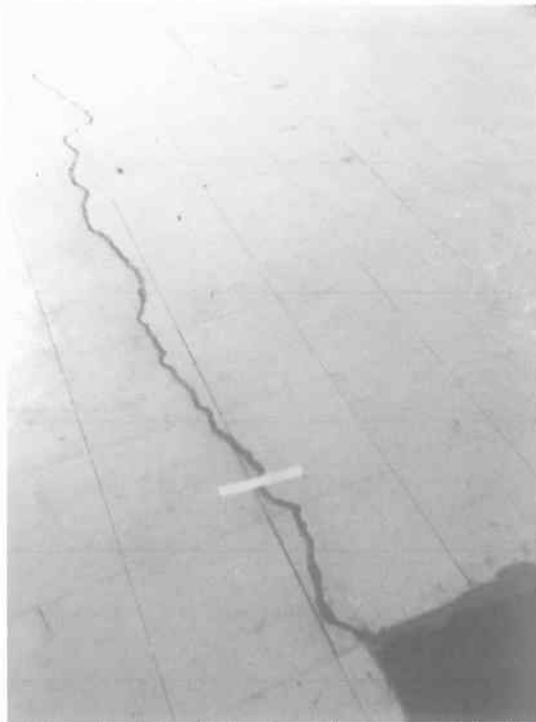
En algunos muros de los distintos departamentos (muros divisorios de mampostería y en su caso de tabla-roca), se observó la presencia de grietas (figura 10), y fisuras provocadas por el movimiento telúrico del 19 de septiembre de 2017, mismas que no representan riesgo alguno a la integridad estructural principal del inmueble.

Figura 10, grieta en la losa tapa del cajón de cimentación

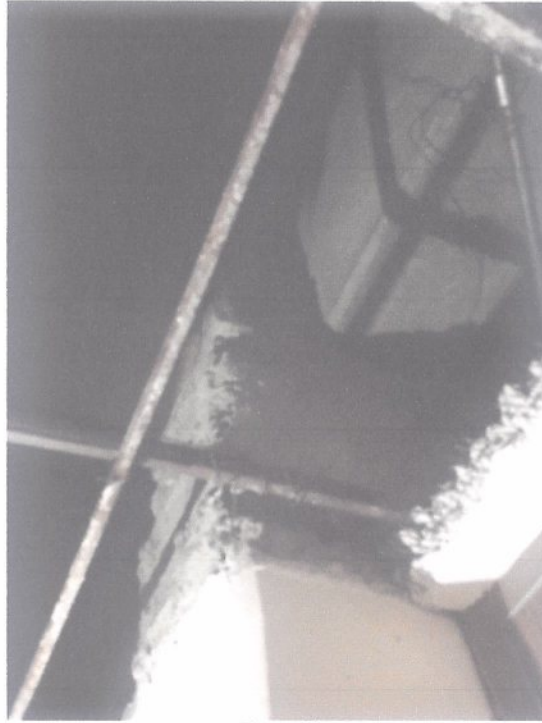
Figura 11

- La estructura principal del inmueble, no exhibe daños que pongan en riesgo su seguridad y estabilidad;
- Las figuras 11 y 12, representan a la estructura principal, se observa la columna descubierta por personal de la institución en la que se observan estribos con una separación promedio @ 35 cm;
