REVISIÓN DE LA SEGURIDAD ESTRUCTURAL

Mediante este documento, presentamos el informe de la **REVISIÓN DE SEGURIDAD ESTRUCTURAL** que se realizó a la **“Unidad Medico Familiar No. 32,”** ubicado en la comunidad de Escape de Lagunillas, en el Estado de Puebla.

22 de septiembre de 2017

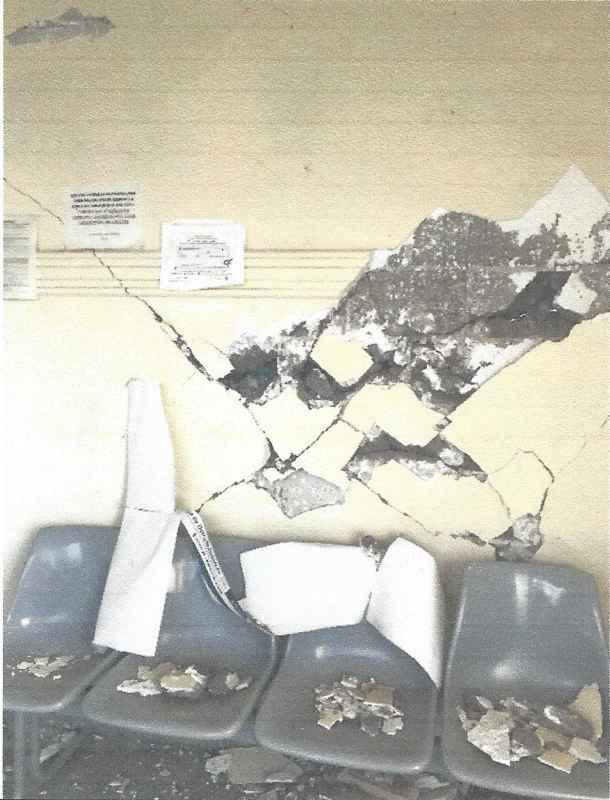
Foto 1	Observaciones

<p>Daños severos en muros de mampostería. Caída de material sobre mobiliario.</p>

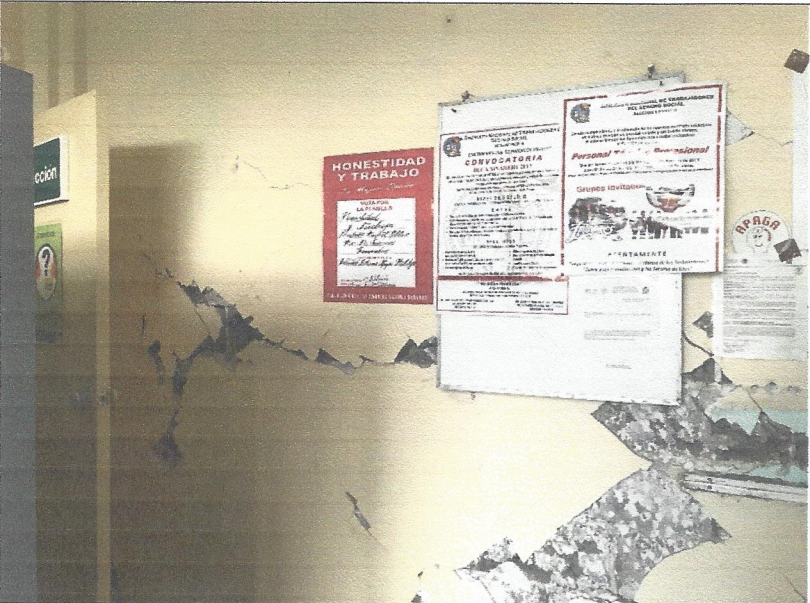
Foto 2	Observaciones

<p>Daños severos en muros de mampostería. Caída de material sobre mobiliario.</p>

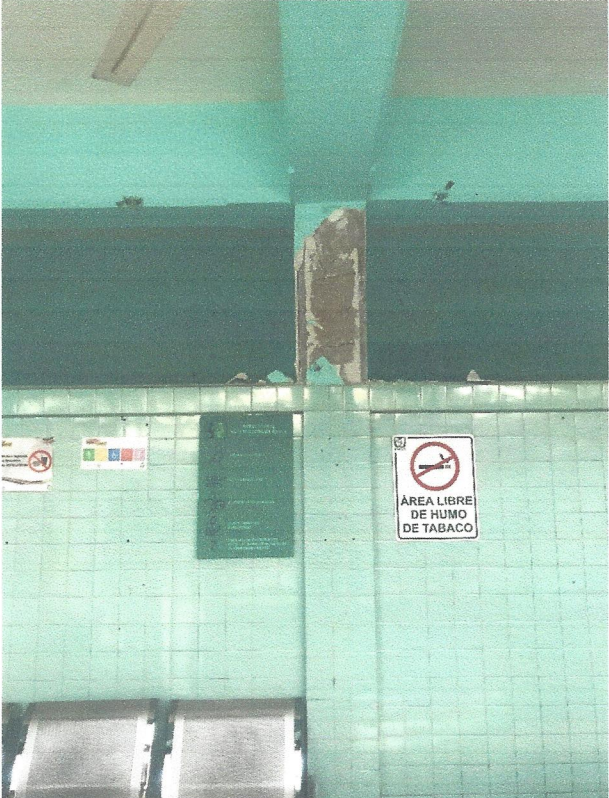
Foto 3	Observaciones

También se pudo comprobar que los elementos estructurales principales como columnas y travesaños presentan agrietamientos importantes y desprendimiento del recubrimiento de concreto en algunas zonas.

<p>Daño severo en columnas de concreto, desprendimiento de recubrimiento.</p>

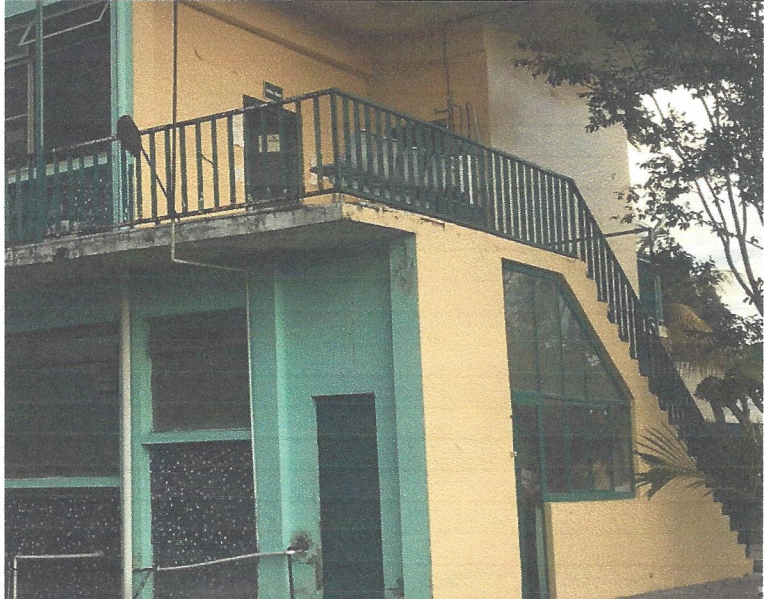
Foto 4	Observaciones

<p>Escaleras principales y pasillo de acceso superior dañados.</p>

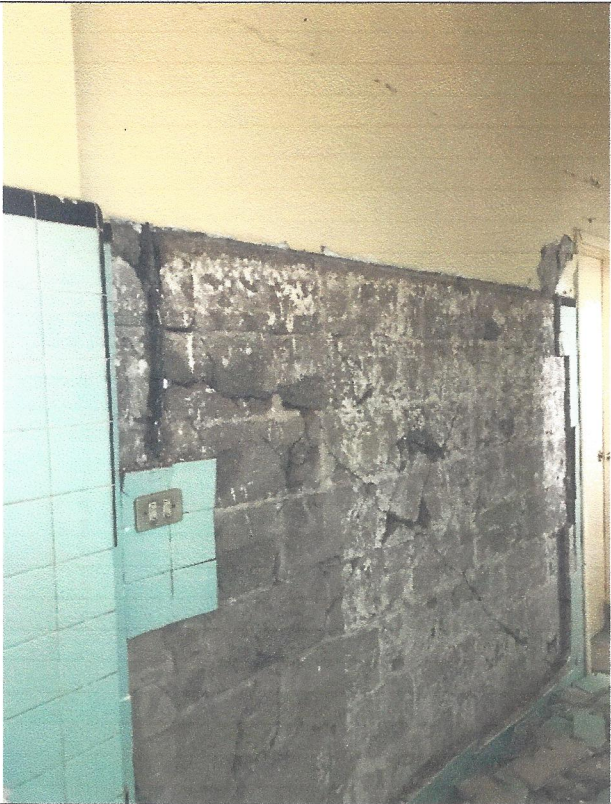
Foto 5	Observaciones

<p>Agrietamientos severos y daño del recubrimiento. Desprendimiento de material de muro divisorio.</p>

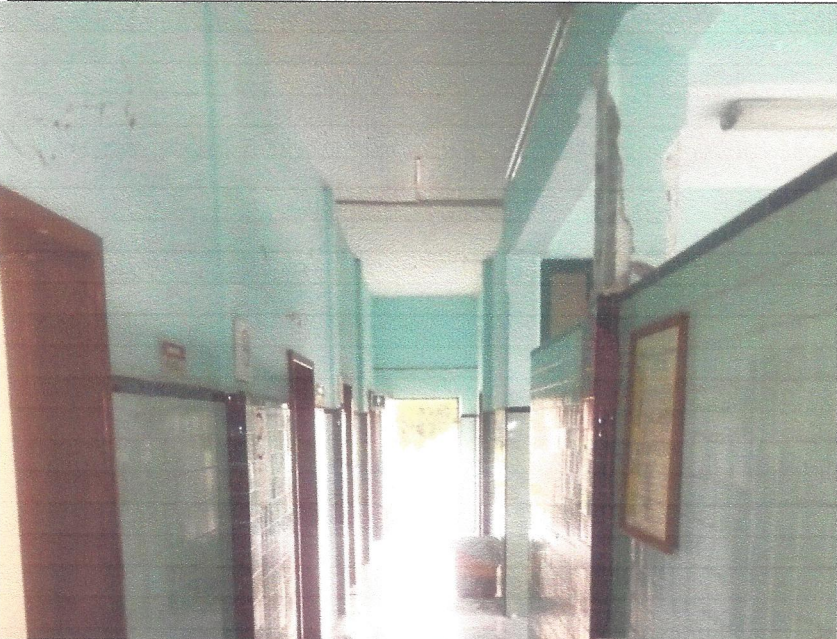
Foto 8	Observaciones

<p>Daño severo en columnas de concreto, desprendimiento de recubrimiento.</p>

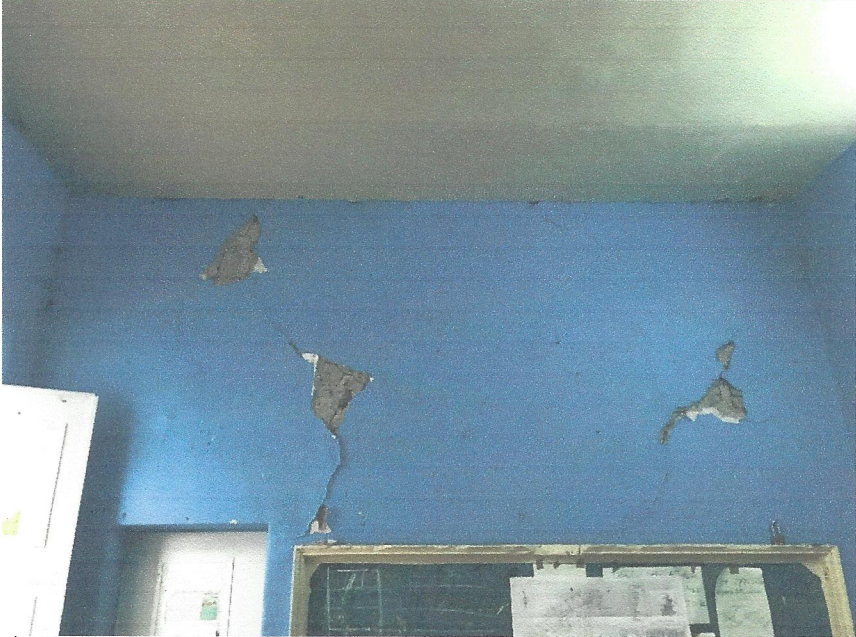
Foto 9	Observaciones

<p>Edificio provisional para consulta externa. Muros de carga con severos agrietamientos.</p>

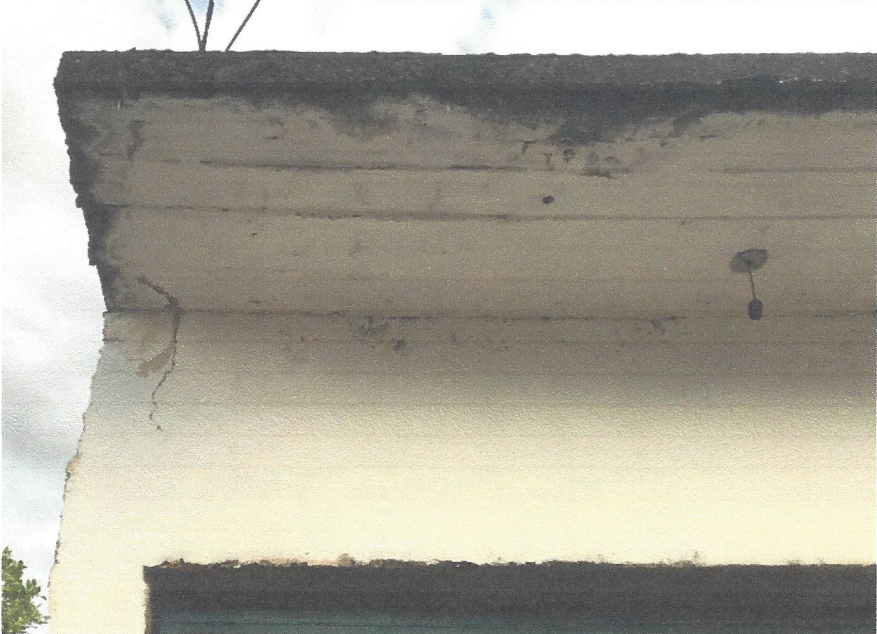
Foto 10	Observaciones

<p>Posible edificio provisional para consulta externa.</p> <p>Este edificio presenta agrietamientos en muros, trabes, losas y columnas</p>

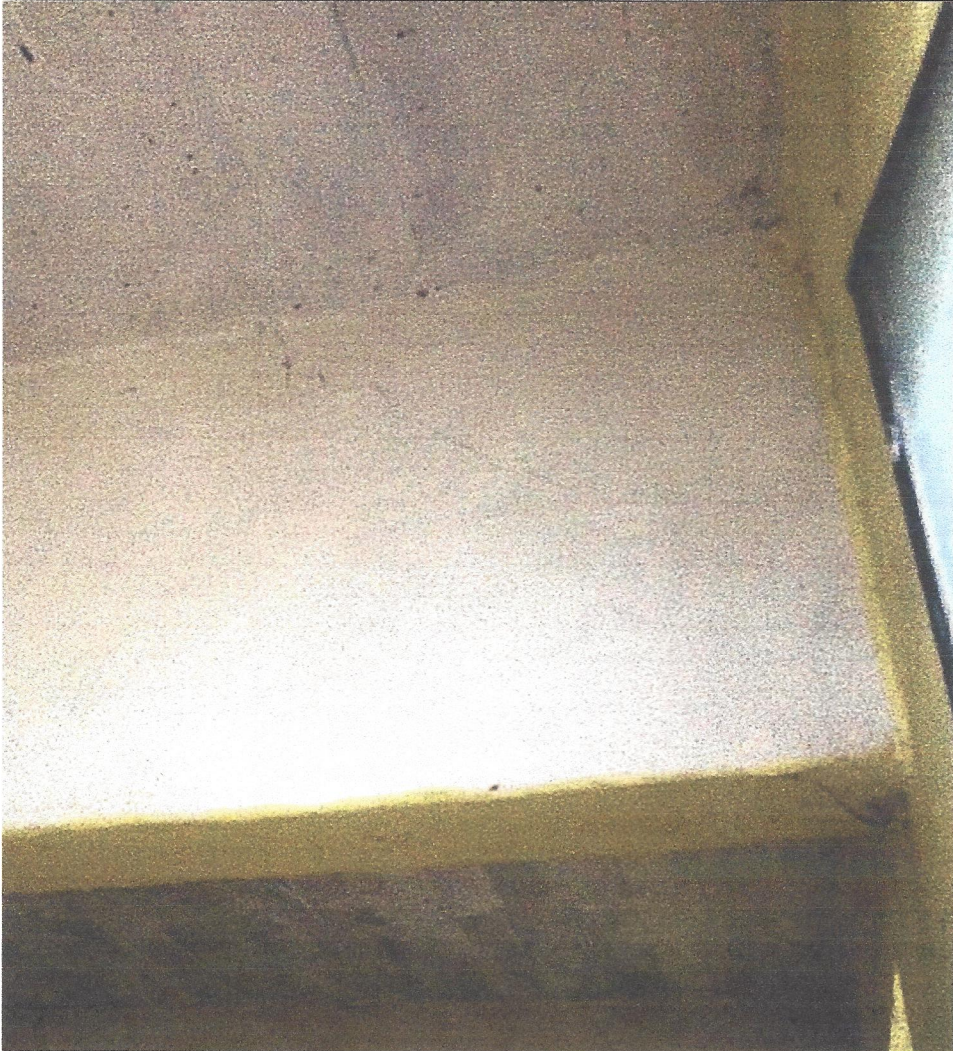
Foto 11	Observaciones

<p>Posible edificio provisional para consulta externa.</p> <p>Este edificio presenta agrietamientos en muros, trabes, losas y columnas</p>
