## Orden de Servicio

CÓDIGO: ANE-09-06-00  
VERSIÓN: 000

| Datos del hospital | | Datos del equipo | |
|---|---|---|---|
| Nombre | Hospital General de Zona No. 83 Morelia | Marca | Dydetec |
| Dirección | Perif. Paseo de la Republica 1935, 58290 Morelia, Mich. | Modelo | Gatsi |

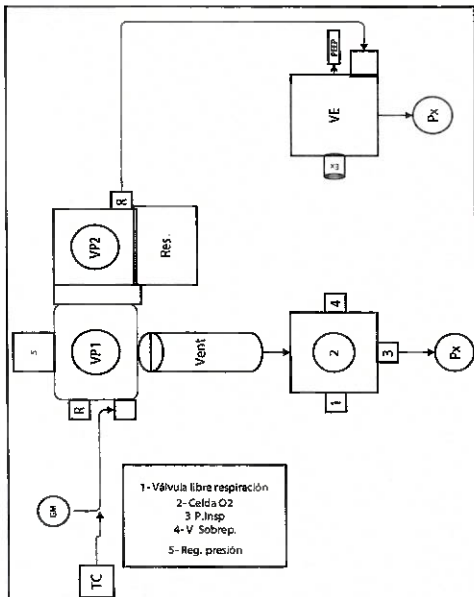
| Descripción del servicio realizado | |
|---|---|
| Diagnóstico: | Se realiza inspección general del equipo. Se realiza limpieza general y desinfección del equipo, así como limpieza de espigas de conexión del sensor de flujo. Se colocan escuadras de estabilidad. Se realiza calibración del sensor de flujo, mantenimiento preventivo y verificación de desempeño con analizador de gases. El equipo queda operativamente apto para realizar el trabajo para lo que fue diseñado en el primer mantenimiento. 100% funcional.<br>Equipo funcionando correctamente <input checked="" type="checkbox"/> |

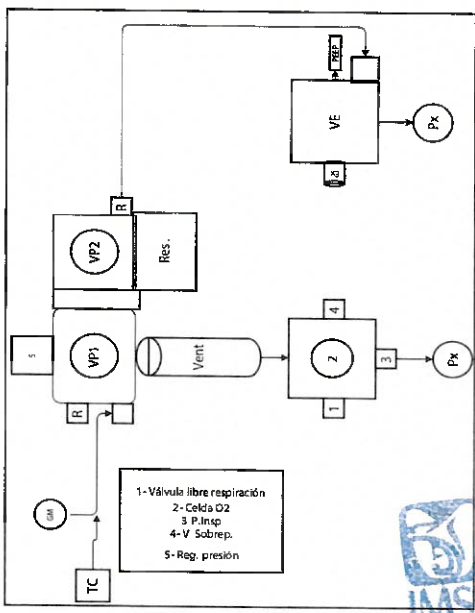
| Descripción del servicio realizado | |
|---|---|
| Diagnóstico: | Se realiza inspección general del equipo. Se realiza limpieza y desinfección, así como limpieza de espigas de conexión del sensor de flujo. Se colocan escuadras de estabilidad. Se realiza mantenimiento preventivo y verificación de desempeño con analizador de gases. Se realiza primer mantenimiento preventivo. El equipo queda operativamente apto para realizar el trabajo para lo que fue diseñado y queda 100% funcional. |

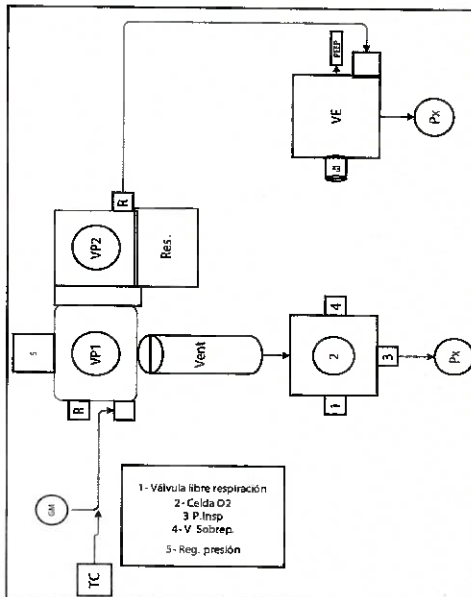
Se realiza inspección general del equipo. Se realiza limpieza y desinfección, así como limpieza de espigas de conexión del sensor de flujo. Se colocan escuadras de estabilidad. Se realiza mantenimiento preventivo y verificación de desempeño con analizador de gases. Se realiza primer mantenimiento preventivo. El equipo queda operativamente apto para realizar el trabajo para lo que fue diseñado y queda 100% funciona

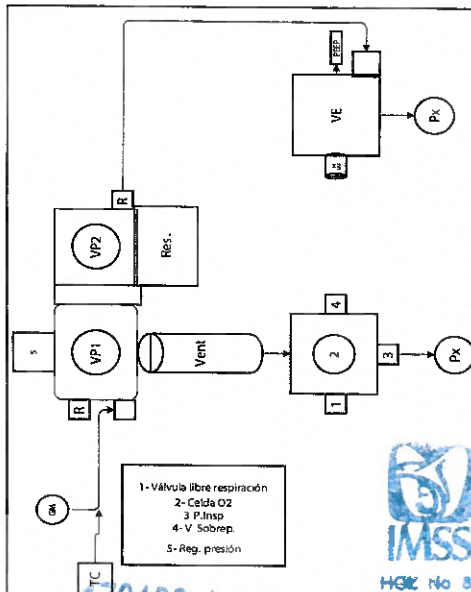
Se realiza inspección general del equipo encontrando base instalada.  
Se realiza limpieza y desinfección general.  
Se realiza mantenimiento preventivo.  
Se realiza cambio de base y colocación de escuadras.  
Se coloca bracket de brazo porta circuito y gancho.  
Se realiza verificación de desempeño con resultados satisfactorios.  
Se realiza primer mantenimiento preventivo. El equipo queda operativamente apto para realizar el trabajo para lo que fue diseñado y queda 100% funcional.  
Equipo funcionando correctamente ☒

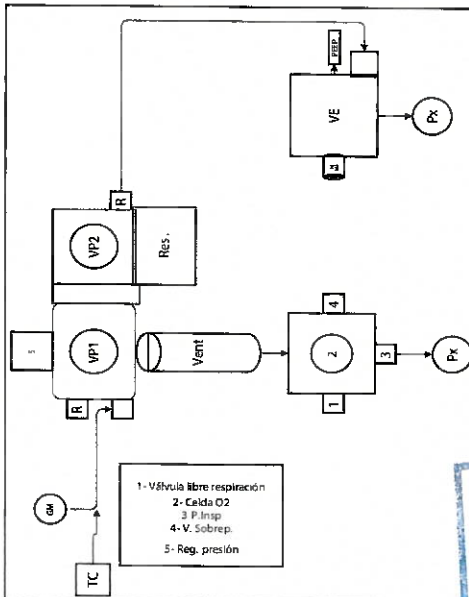
Se realiza inspección general del equipo encontrando base inestable y brazo dañado.  
Se realiza limpieza y desinfección general.  
Se realiza mantenimiento preventivo.  
Se realiza cambio de base y colocación de escuadras.  
Se hace cambio de brazo y gancho porta circuito. Se coloca tapa DB9.  
Se realiza cambio de blender.  
Se realiza verificación de desempeño con resultados satisfactorios.  
Se realiza primer mantenimiento preventivo. El equipo queda operativamente apto para realizar el trabajo para lo que fue diseñado y queda 100 % Funcional.  
Equipo funcionando correctamente ☒

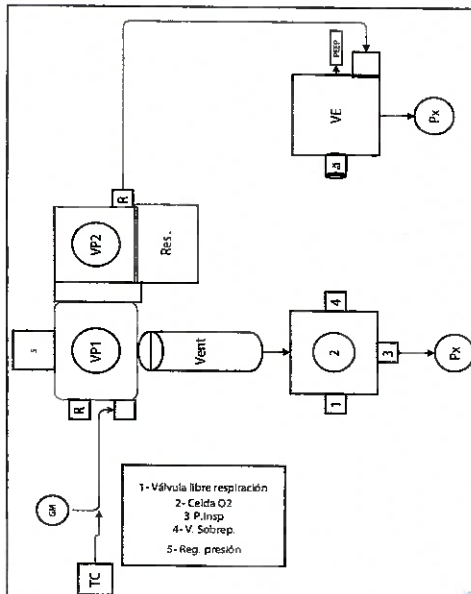
Se realiza inspección general del equipo. Se realiza limpieza y desinfección así como limpieza de espigas de conexión del sensor de flujo. Se colocan escuadras de estabilidad. Se realiza mantenimiento preventivo, se realiza cambio de blender ya que se detecta falla para realizar la mezcla de gases, se prosigue con la verificación de desempeño con el analizador de gases. Se realiza primer mantenimiento. El equipo queda operativamente apto para realizar el trabajo para lo que fue diseñado y queda 100% funcional.

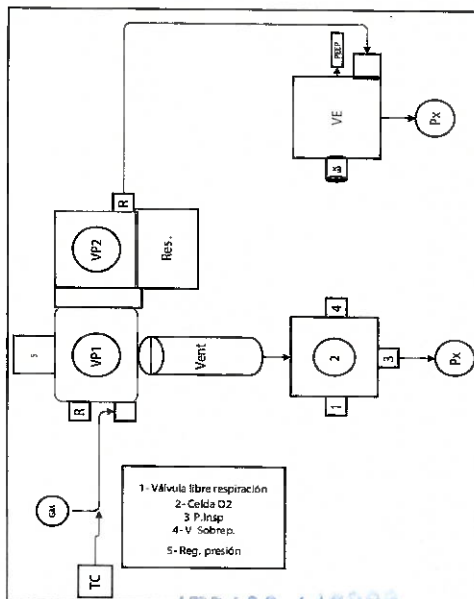
Se realiza inspección general del equipo, limpieza y desinfección de piezas internas, limpieza de espigas de conexión de sensor de flujo, mantenimiento preventivo y verificación de desempeño con analizador de gases.

Se realiza reparación de arnes de alimentación de pantalla y colocación de tapa de puerto DB9. El equipo queda operativamente apto para realizar el trabajo para lo que fue diseñado. 1er mantenimiento preventivo. 100% funcional. Equipo funcionando correctamente ☒
