**DICTAMEN ESTRUCTURAL DEL EDIFICIO HRP No. 14 MATEHUALA**

**CARRETERA CENTRAL 57 KM 617 COL. 22 DE MAYO C.P. 78715**

**JUSTIFICACION:**

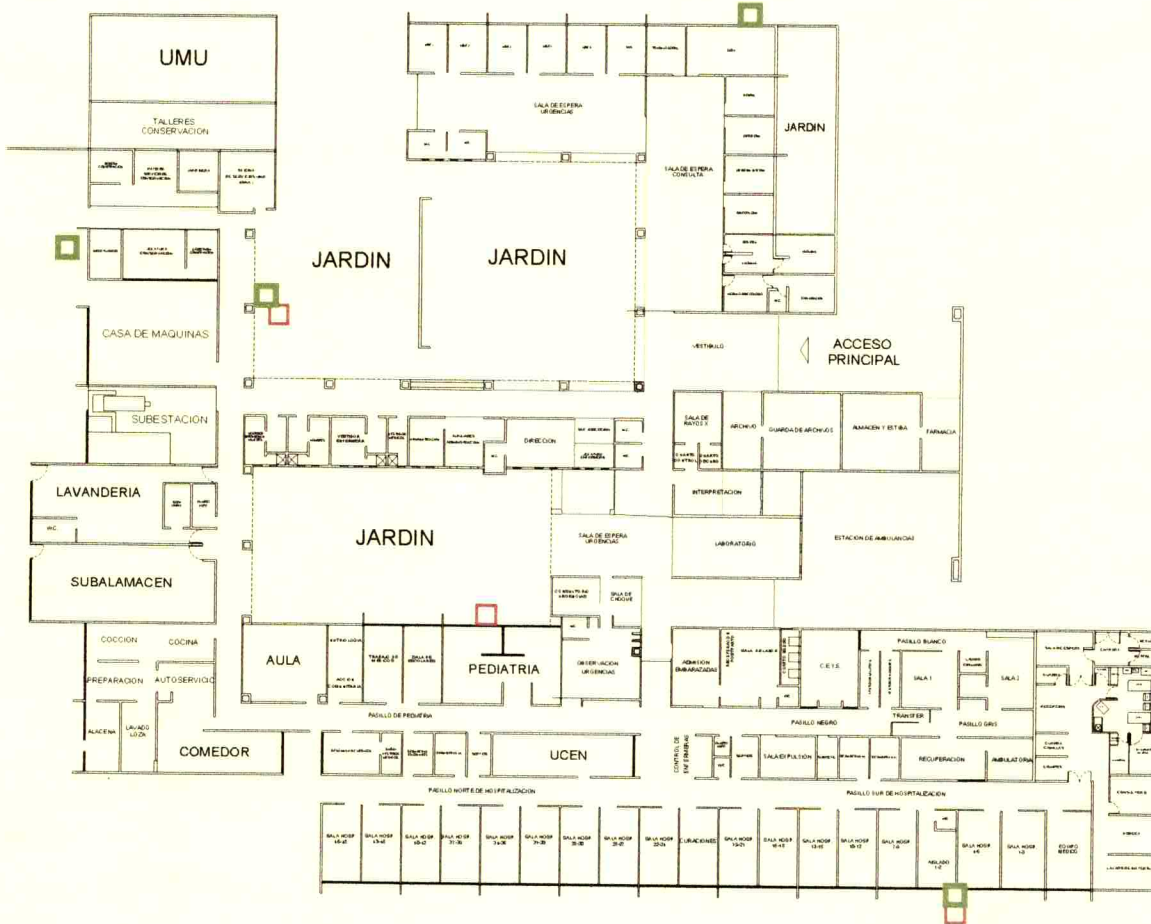
### CALAS ESTRUCTURALES Y SONDEOS DE SUELO

Área donde se hicieron los sodeos de suelo con una capacidad de compresión de 8 ton/pie 2

Área de calas de castillos estructurales de concreto armado con una resistencia  $f'c$  250 kg/cm<sup>2</sup>
